Zeitschrift: **Schweizer Ingenieur und Architekt**

# Die Hochbauaufgaben im Raum Olten

## Hochbau als Dienstleistung für die Bahn

Von Alfred Pfister und Robert Birrer, Luzern

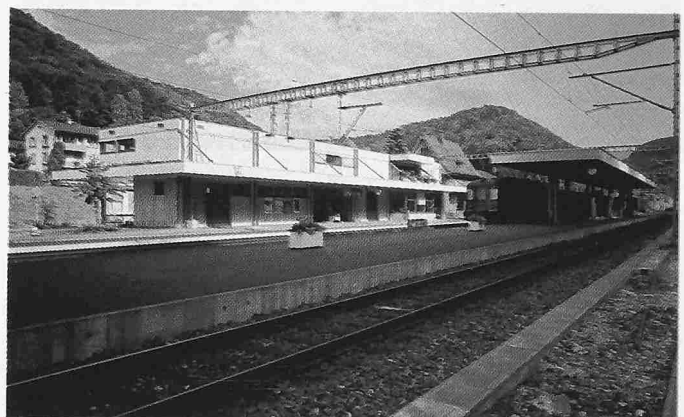
Bild 2. Tecknau: neues Aufnahmegebäude mit teilweise überdecktem Zwischenperron

Dieses Aufnahmegebäude ist ein Prototyp hinsichtlich Systematisierung des Entwurfsvorganges und der Ausführung. Ein umfassendes, sehr bewegliches und installationstransparentes Bausystem ist *erstmalig zur Anwendung* gelangt (Bild 2). Das ist als gezielte Vorübung für das zeitlich sehr gedrängte und inhaltlich weit anspruchsvollere Zentralstellwerkgebäude Olten zu verstehen. Die Anwendung desselben Bausystems, am Beispiel des vorerwähnten Bahndienstzentrums als Mischbauweise, gehört ebenfalls in diesen Zusammenhang.

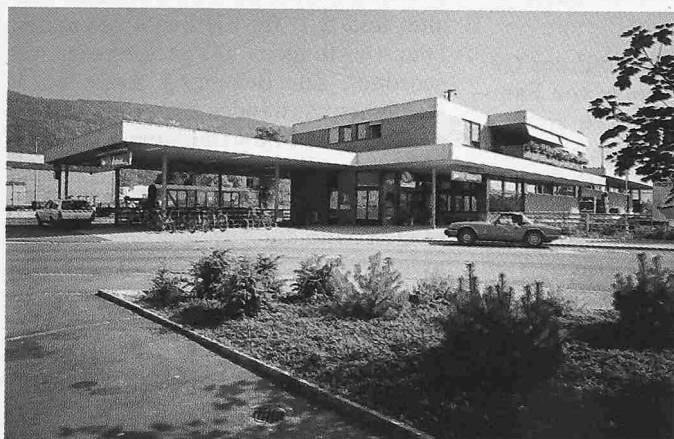
Bild 3. Rothrist: neues Aufnahmegebäude, mit konventionellen Bauteilen

Auch mit diesem Gebäude sind Betriebs- und Wohnräume ersetzt worden; daneben ist eine vollständig neue technische Anlage unter dem Güterschuppen entstanden. Hier ist die Bedeutung der zuvor nur ungenügend berücksichtigten Betriebs- und Kundenräume nicht mehr nebensächlich. Bezüglich systematisierter Planungs- und Bauweise gilt dieselbe Massordnung, allerdings mit konventionellen Bauteilen (Bild 3).

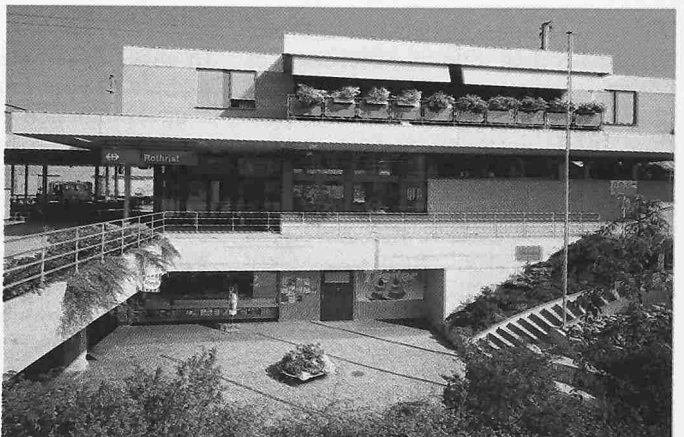
Bild 4. Rothrist: Bahnhof mit Blick in die «Arena»

In enger Zusammenarbeit mit der Gemeinde ist eine *Entflechtung* von Fahrzeugverkehr und Fussgängern erreicht worden. Der rollstuhlgängige Unterführungszugang liegt dorfsseits der Zufahrtsstrasse. Die verhältnismässig lange unterirdische Fussgängerverbindung wird durch den arenaartig abgesenkten Bahnhofplatz auf wohlthuende Art und Weise unterbrochen (Bild 4). Das Tieferlegen von Platz, Kiosk und weiterer Funktionen ist eine logische Konsequenz der Verkehrsentflechtung im Raum.

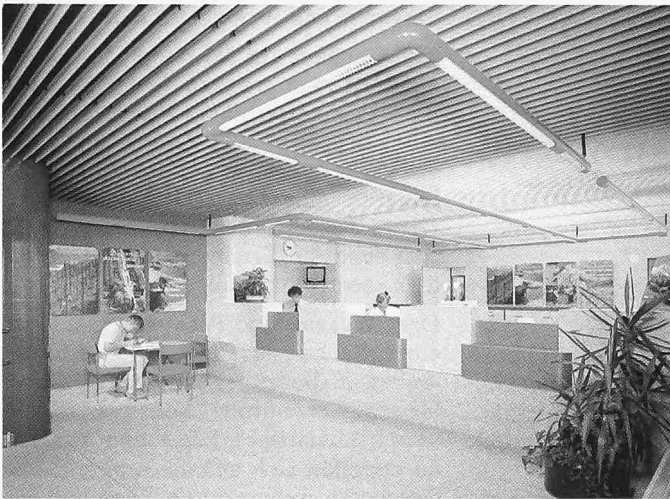
Bild 5. Olten: Innenansicht des neuen Auskunftsbüros

Das Auskunft- und Reisedienstbüro mit den notwendigen Nebenräumen, sowie der dreiseitig verglaste Schalterraum, liegen nun unmittelbar am Treppenaufgang von der Personenunterführung Süd. Die visuelle Beziehung zum SBB-Kunden ist gewährleistet und er wird mit allen Reiseinformationen konfrontiert (Bild 5).

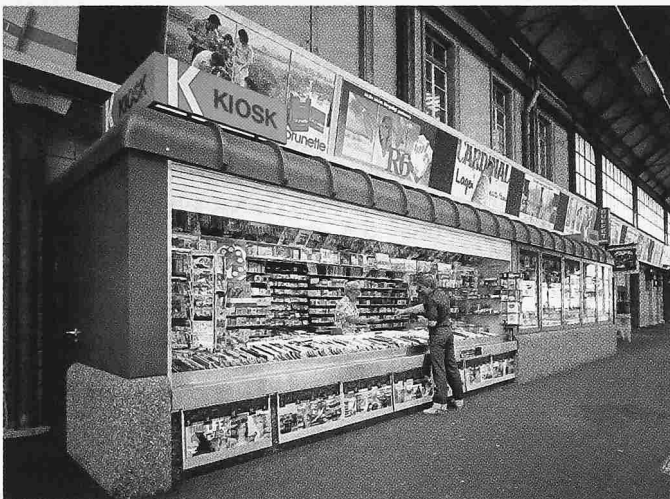
Bild 7. Olten: Kiosk auf Inselepperron. Dach und Fassade den übrigen neuen Bauelementen angepasst

In der Absicht, einzelne Bauelemente in Material, Form und Farbe im Bahnhofsbereich zu *wiederholen*, um einen möglichst einheitlichen Eindruck zu erreichen, wurde der Schalterraumvorbau in ähnlicher Art ausgeführt, wie die Wartekabinen und die Kioskanlage (Bild 7).

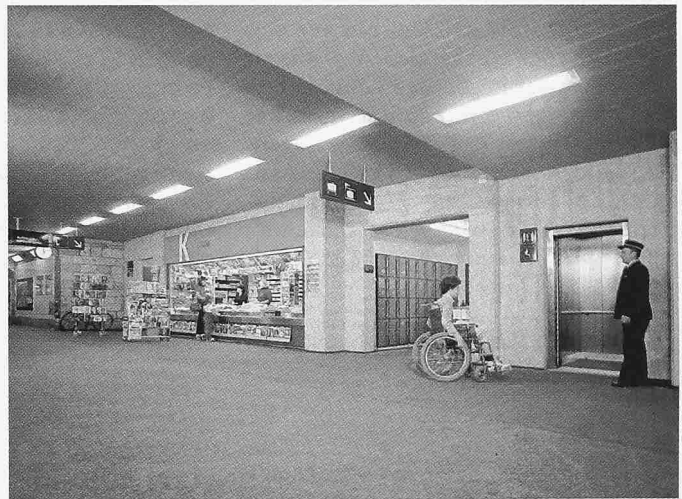
Bild 8. Olten: sanierte Personenunterführung Süd (Teilansicht)

Die *Sanierungsarbeiten* beschränkten sich auf das Instandstellen, Reinigen und Bemalen der bestehenden Konstruktionsteile. Ebenso wurden die Natursteinpartien aus Jurakalkstein sandstrahlgereinigt und die Plättlifelder ausgeflickt oder ersetzt und zum Teil gegen eindringende Feuchtigkeit isoliert.

Die Untersichten der belassenen Decken im Bereich unter den Gleisen mussten neu verputzt und gestrichen werden. Als Ersatz für die alten, sog. Hen-

nebique-Deckenabschnitte entstanden neue, farblich angepasste Betondecken. Im Bestreben, eine freundlich und ansprechend wirkende Unterführung zu erhalten, wurde Wert auf eine saubere Anordnung der Werbung (Plakate usw.), der Informationen und Hinweise, sowie auf eine möglichst optimale Ausleuchtung, gelegt.

Im Zuge der Sanierungs- und Erneuerungsarbeiten wurde der alte Unterführungskiosk vergrössert und modernisiert (Bild 8).
