Provisorische Umfahrungsstrasse beim Bergrutsch Giswil

Autor(en): **Dillier, Urs**

Zeitschrift: **Schweizer Ingenieur und Architekt**

Provisorische Umfahrungsstrasse beim Berggrutsch Giswil

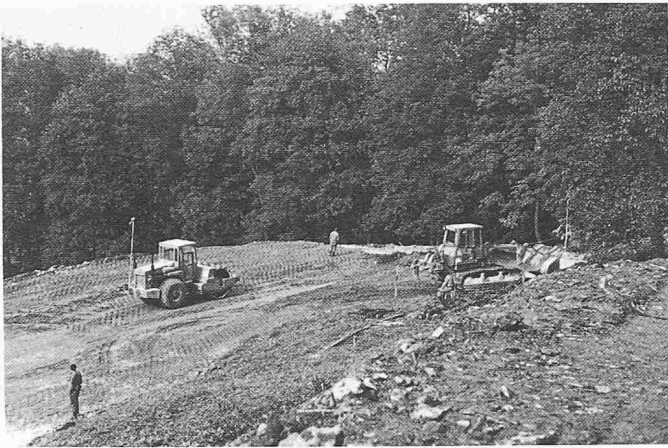
Bild 5. Schütтарbeiten in einer Wendeplatte

Ein Hauptaugenmerk musste auf eine genügende Verdichtung der zum Teil massiven Schüttungen gelegt werden. Hier stellte sich immer wieder das Problem, genügend geeignete und auch einsatzbereite Vibrowalzen auf dem Platz zu haben. Da teilweise relativ nasches Schüttmaterial aus einem Bachdelta verwendet werden musste, wurde in gewissen Bereichen mit einer Kalkstabilisierung gearbeitet. Als Fundamentalschicht wurden rund 10 000 m³ gebrochener Kies-Sand aus einem nahegelegenen Wildbach verwendet.
