# Hochwasserschutz auf die natürliche Tour

Autor(en): **Enz, Carole**

Zeitschrift: **Tec21**

Heft 21: **Fluss-Revitalisierung**

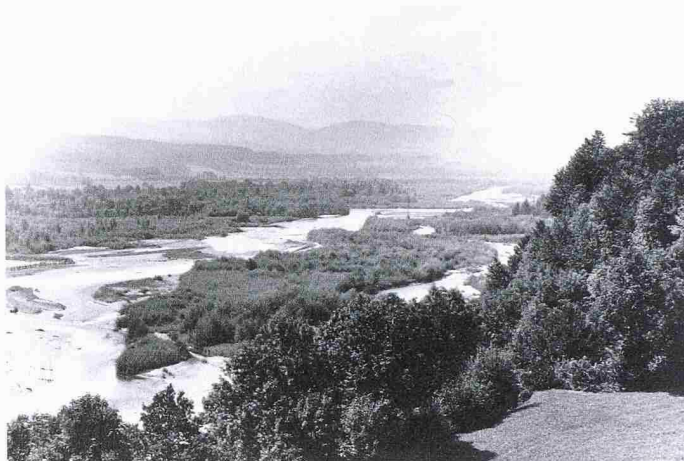
1

Ein von der ersten Korrektur noch nicht beeinträchtigter Thurabschnitt um 1920 (Bild: Tiefbauamt Kanton St. Gallen)

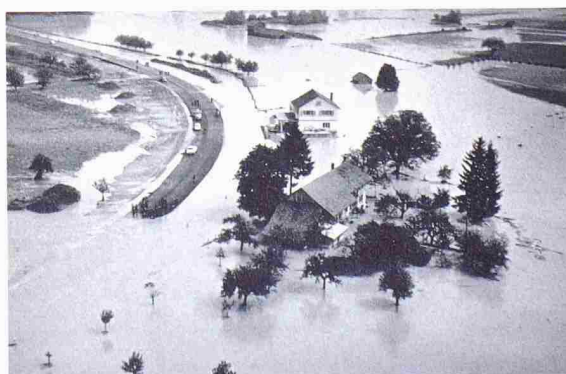
2

Gebrochene Dämme: Überschwemmung trotz begradigter Thur im Jahre 1965 (Bild: Amt für Umwelt, Kt. Thurgau)

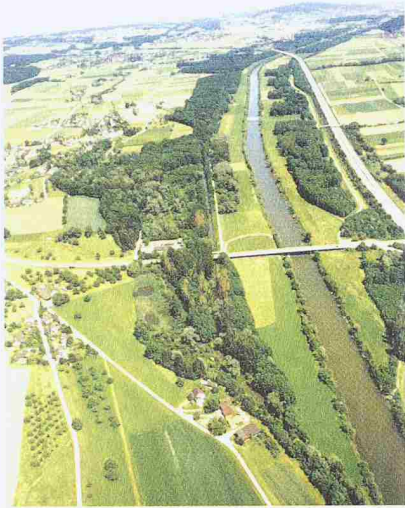
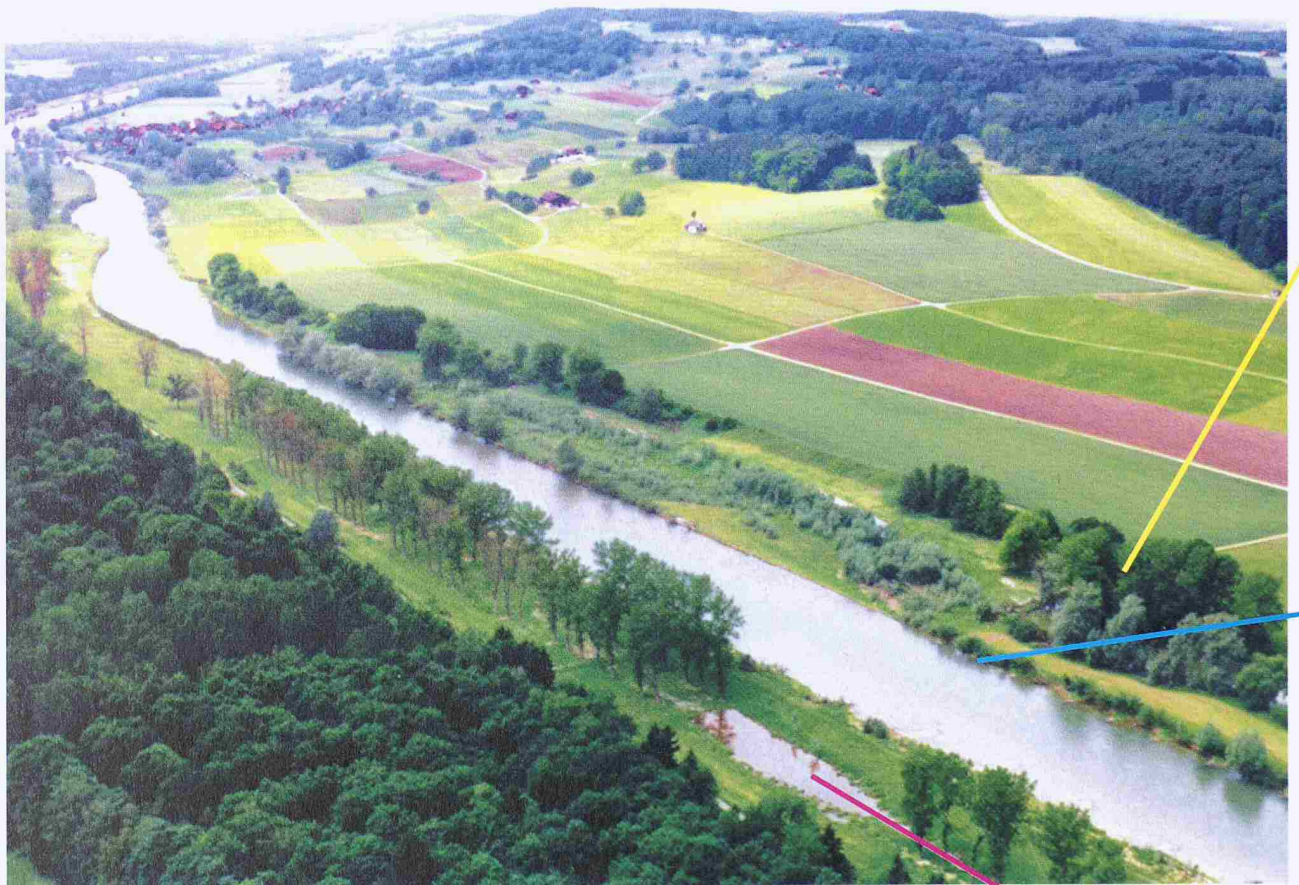
### 3, 4 und 5

Die monotone Thur bei Plyn vor der zweiten Korrektion (3). Die Thur bei der Kartause Ittingen nach der zweiten Korrektion (4). Die wichtigsten Veränderungen sind sichtbar (4 und 5: der Flusslauf ist aufgeweitet, Bühnen und Flutmulden sind die neu geschaffenen Strukturelemente. Bild: Ch. Herrmann, BHA)

Auch am Fluss selber sind die Veränderungen sichtbar: Aufweitungen durchbrechen den geradlinigen Lauf. Die Ufer sind stärker bepflanzt und durch Buhnen (Bilder 4 und 7) gesichert. Diese ragen wie Zähne in das Gewässer hinein, brechen die Kraft des Wassers, schützen dadurch das eigentliche Ufer vor Erosion und strukturieren gleichzeitig den Lebensraum Fluss.

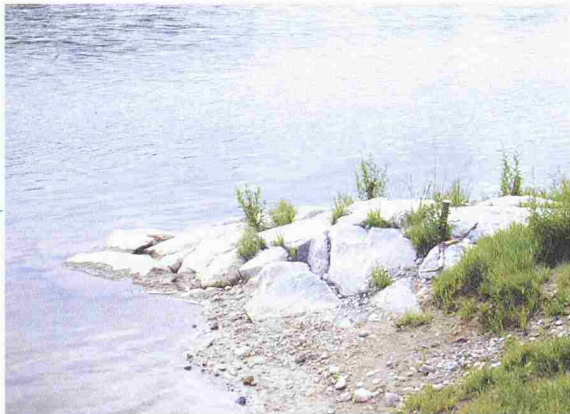
7

Ein Beispiel einer Buhne – ein Strukturelement am Flussufer, das mit relativ wenig Aufwand zu realisieren ist, natürlich aussieht und auch ökologisch wertvoll ist (Bild: Amt für Umwelt, Kt. Thurgau)

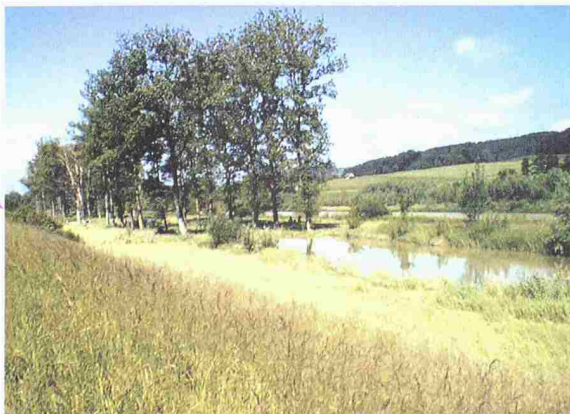
8

Eine Flutmulde trocknet periodisch aus. Erst das nächste Hochwasser füllt sie wieder auf. Dies entspricht natürlichen Zyklen und ist für viele Kleintiere lebenswichtig (Bild: Amt für Umwelt, Kt. Thurgau)
