**Zeitschrift:** Tec21  
**Herausgeber:** Schweizerischer Ingenieur- und Architektenverein  
**Band:** 130 (2004)  
**Heft:** Dossier (22/04): Werkstoff Beton

**Artikel:** Langzeitüberwachung vorgespannter Tragwerke  
**Autor:** Elsener, Bernhard  
**DOI:** <https://doi.org/10.5169/seals-108406>

# Langzeitüberwachung vorgespannter Tragwerke

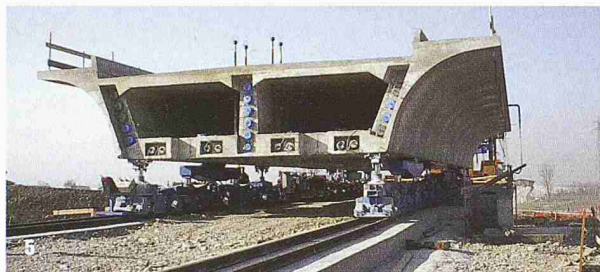
5  
**Ein vorfabriziertes Segment des Viadukts «Piacenza» der neuen italienischen Hochgeschwindigkeitsbahnlinie TAV (Bild: M. Della Vedova)**

Überwachte Spannglieder (Kunststoffhüllrohre mit elektrisch isolierten Ankerköpfen) werden nicht nur in der Schweiz zunehmend verwendet, sondern auch in den in vorfabrizierter Segmentbauweise erstellten Viadukten der neuen Hochgeschwindigkeitsbahnlinien TAV in Italien<sup>6</sup> (Bild 5). Im über 5 km langen Viadukt «Piacenza» enthält jedes der 33 m langen und 950 t schweren Segmente 24 elektrisch isolierte Vorspann-

glieder, welche alle während der Vorfabrikation und nach dem Einbau geprüft wurden<sup>7</sup>.
