# Ein angekündigter Felssturz: geologische Überwachung und Instrumentierung des Felssturzes "Medji" bei St. Niklaus (Wallis)

Zeitschrift: **Tec21**

# Ein angekündigter Felssturz

Geologische Überwachung und Instrumentierung des Felssturzes «Medji» bei St. Niklaus (Wallis)

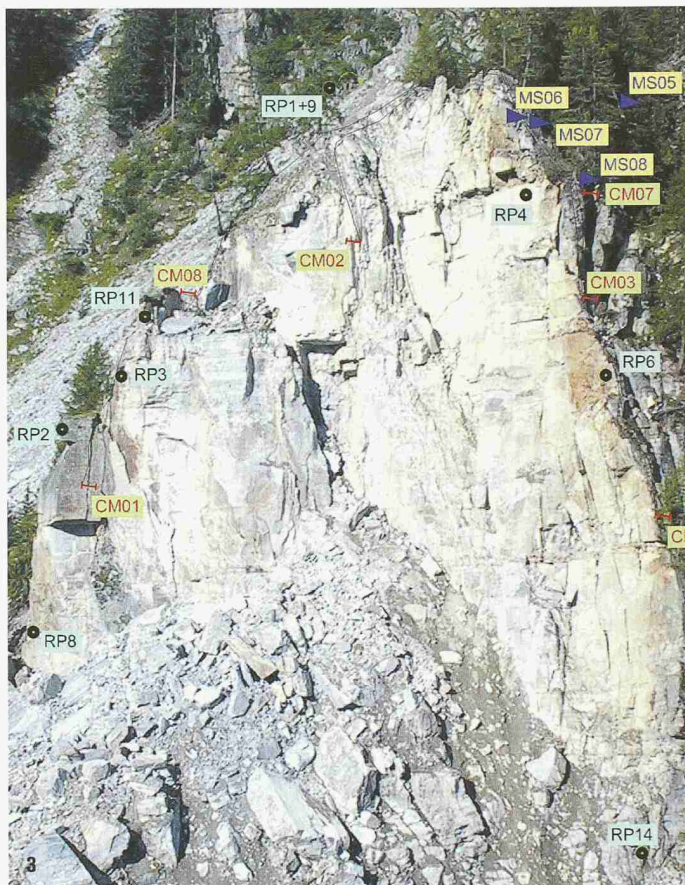
4

Übersicht des Felssturzes «Medji». Rot eingekreist ist das Felssturzesgebiet «Medji – untere Spissplatte». Ein Teil des Dorfes St. Niklaus liegt direkt im Gefahrenbereich

Während der Unwetter im Herbst 2000 erfolgte im «Medji», oberhalb eines Weilers des Dorfes St. Niklaus im Nikolaital im Kanton Wallis (Bild 4), ein erster bedeutender Abbruch von mehreren 1000 m<sup>3</sup> Fels, wobei ein Grossblock von ca. 10 m<sup>3</sup> neben einem bewohnten Haus zum Stillstand kam. Das Gebiet wurde anschliessend zwar geologisch beurteilt, es wurden jedoch keine besonderen Massnahmen ergriffen.
