Zeitschrift: **Tec21**

IM UNTERGRUND

Das Anfang der 1960er-Jahre im Westen von Bern erbaute Tscharnergut war eine der ersten derartigen Grosssiedlungen in der Schweiz. Ergänzt wurde sie rund fünfzehn Jahre später durch eine vom Architekturbüro Rausser & Cléménçon entworfene Schulanlage. Diese erwies sich in den letzten Jahren als zunehmend sanierungsbedürftig. In einem ersten Schritt werden nun die Turnhalle und die Aussenanlagen erneuert. Ausgangspunkt waren undichte Stellen im Flachdach, zunehmende haustechnische Mängel sowie verschiedene Sicherheitsauflagen.

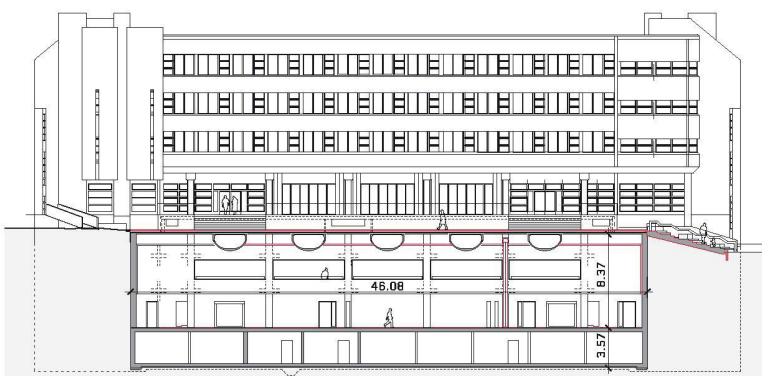
01 Längsschnitt A-A

Vorfabrizierte, im Querschnitt annähernd ellipsenförmige Betonträger überspannen die gut 22m Hallenbreite. Ihre statische Höhe beträgt 1.5m, die Wanddicken bewegen sich zwischen lediglich 8 und 12cm. In Querrichtung trägt eine dünne, ebenfalls 12cm starke Betondecke aus vorgefertigten Elementen. Über den Zwischenfeldern beträgt deren Spannweite rund 4m, bei den Endfeldern hingegen (gestalterisch nicht ganz nachvollziehbar) knapp 7m, weshalb die Decken hier zusätzlich mit Rippen verstärkt sind. Der Hohlraum innerhalb der Hauptträger diente bislang als Kanal für die Zuluft in die Halle. Der sehr grosse Querschnitt hatte allerdings auch immer hohe Druckverluste zur Folge, und es gelang überdies schlecht, den Luftaustritt in die Halle zu kontrollieren. Die neuen Lüftungskanäle sind nun in den nach unten versetzten Decken zwischen den Hauptträgern platziert. Hier wird die Luft – mit der auch geheizt wird – eingeblasen, die Absaugung erfolgt wie bisher über Wandkanäle in der Nähe der Hallenstirnseiten.
