Zeitschrift: Tec21
Herausgeber: Schweizerischer Ingenieur- und Architektenverein
Band: 136 (2010)
Heft: 45: Stadthaus Zürich

HISTORISCHES TONNENDACH AUS GLASBAUSTEINEN

Bei der Gesamtinstandsetzung des Stadthauses in Zürich überprüfte die Firma Synaxis zusammen mit Bauingenieur Carlo Galmarini als Korreferenten das Glastonnendach über der Eingangshalle. Das historische Dach hält den neuen Belastungen stand, trotzdem bleibt ein Sicherheitsnetz eingebaut.

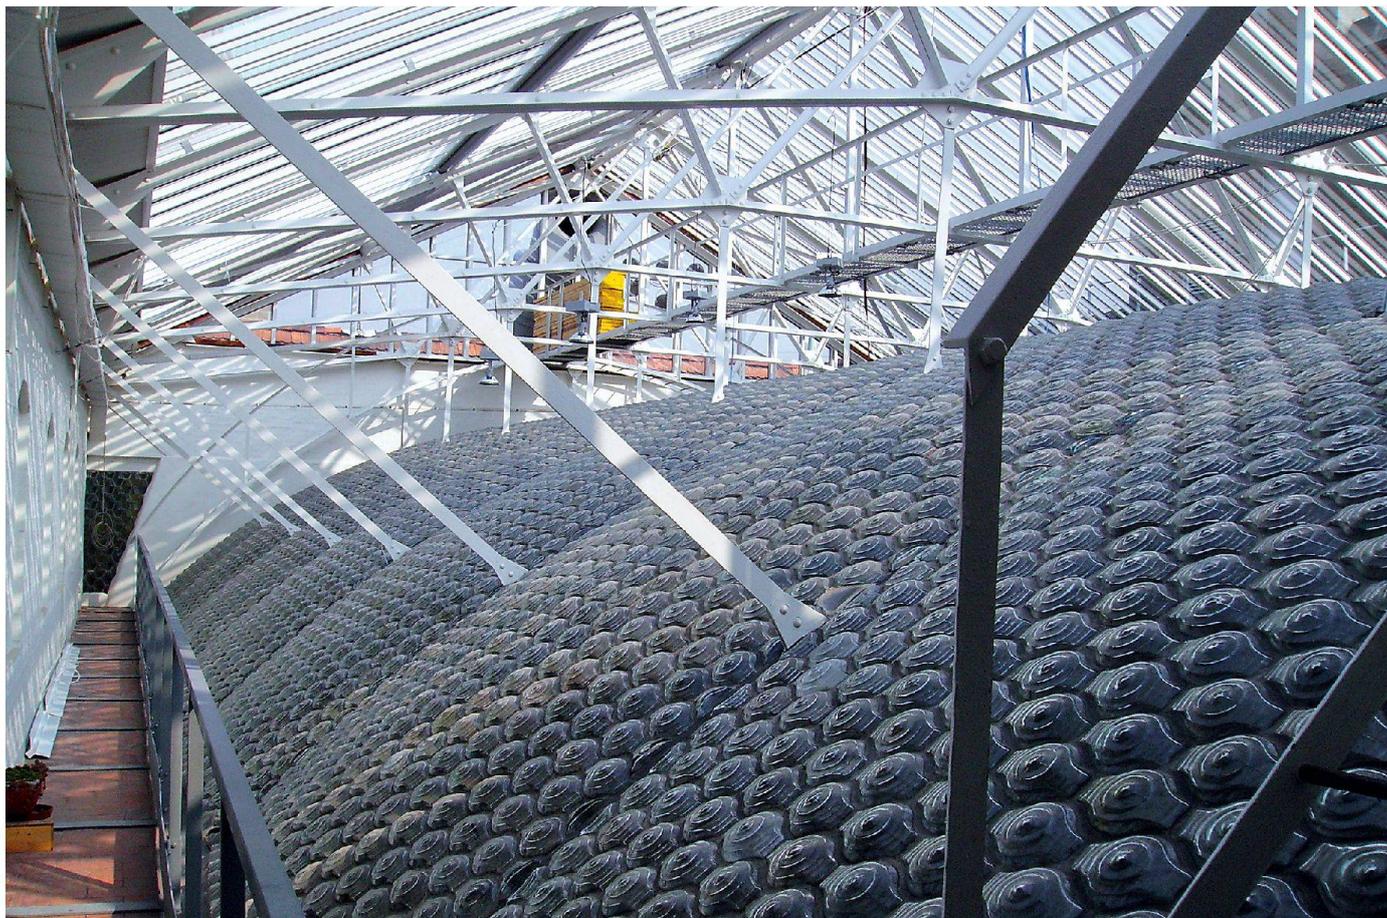
03 Das Glastonnendach ist über Kopplungsstäbe mit der Tragkonstruktion des Satteldaches verbunden

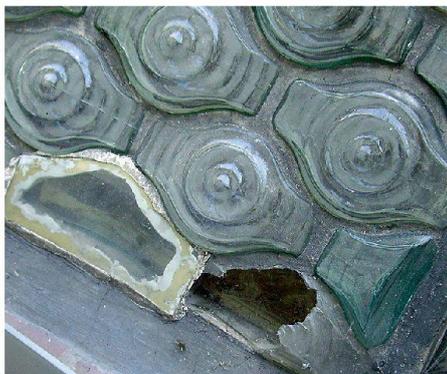
04 Glasbausteine des Tonnendachs: Vor allem die halben Steine am Rand waren zerstört und mussten ersetzt werden
