Autor(en): **Bossart, Pirmin**

Zeitschrift: **Tec21**

Heft 46: **Sturzgefahr am Lopper**

# AM HÄNGENDEN SEIL

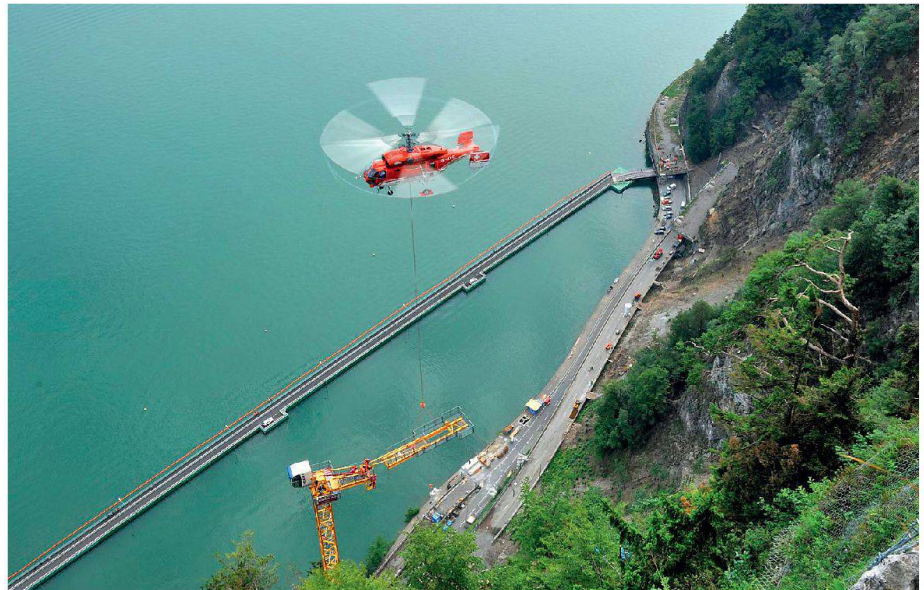
08

**08 Montage des Kranauslegers mit einem Schwerlasthelikopter Kamov KA32 A12**  
(Foto: Christian Perret)

Seit Ende Juli 2010 ist neben der Plattform auch ein grosser Baukran in Betrieb. Er scheint direkt aus dem Felsen zu wachsen, ruht aber auf einem 5 x 5m grossen Fundament. Zur Stabilisierung der Bodenumgebung wurden Stahllanker versetzt, die mehrere Meter in den Untergrund eingebohrt wurden. Extensometer (Sensoren zur Messung von Längenänderung bzw. Dehnung) und Klinometer (Messinstrument zum Messen der Steigung bzw. Winkelmessung im Bauwesen) sorgen dafür, dass jede kleinste Bewegung registriert und dementsprechend Alarm ausgelöst wird. Die Kranelemente wurden mit dem stärksten Helikopter der Schweiz vom Typ Kamov KA32 A12 zum Standort geflogen und an Ort und Stelle zusammengebaut. Mit seiner Ausladung von 60m bringt der Kran Personen und Material an die richtigen Stellen. Generell sind Personentransporte mit Hebemitteln nur in begründeten Einzelfällen möglich. Aufgrund der ausserordentlichen Situation am Reigeldossen haben das Bundesamt für Gesundheit und die Suva den Personentransport mit dem Turmdrehkran als Ausnahmefall taxiert und unter Einhaltung zusätzlicher Auflagen zeitlich befristet bewilligt.
