Verletzliche Stützbauwerke

Zeitschrift: **Tec21**

Um den Zustand vorhandener Stützmauern zu erfassen, entwickelt das Bundesamt für Strassen seine Methoden laufend weiter. Pilotprojekte förderten dabei brisante Erkenntnisse zur Schadenentwicklung zutage.

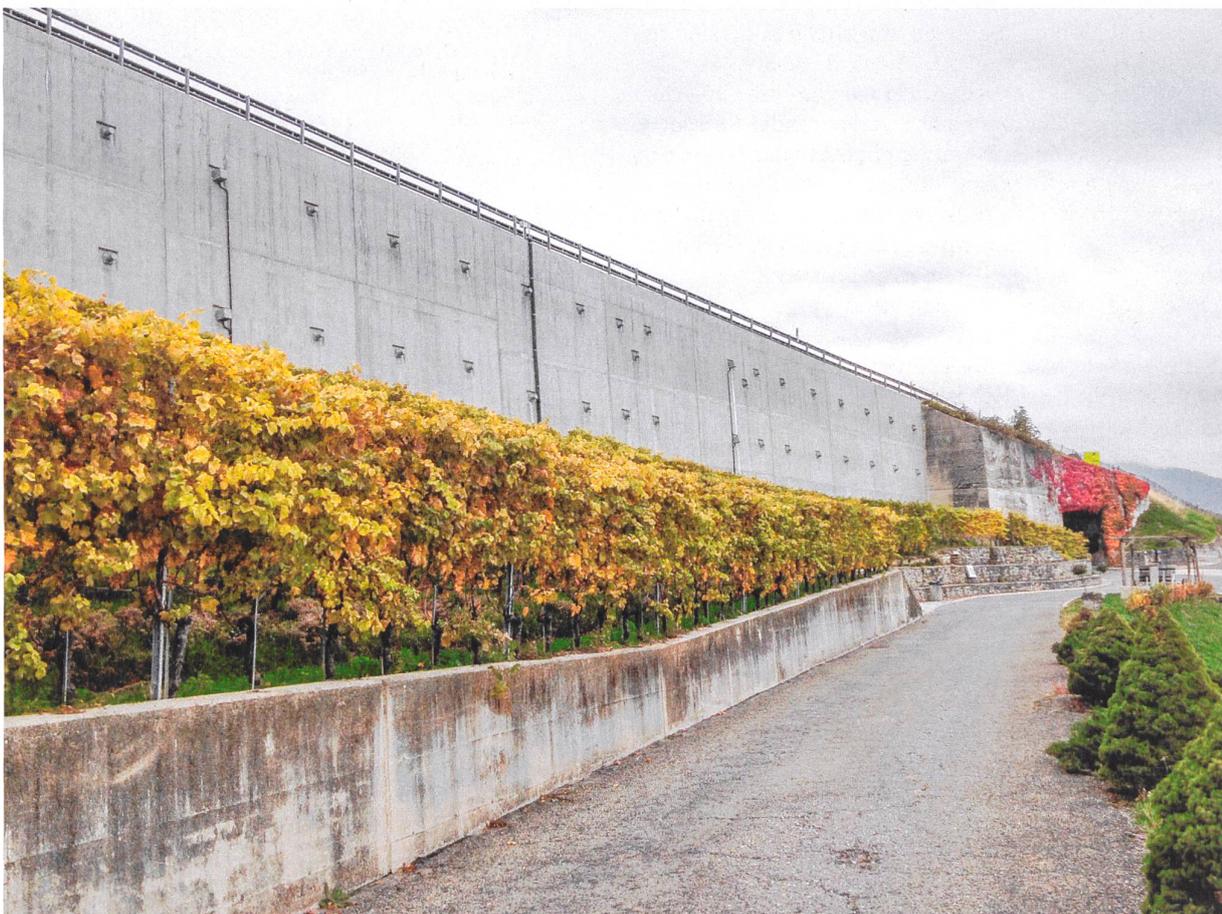
Verstärkung der talseitigen Stützmauer der Autobahn A9 bei Chexbres VD.

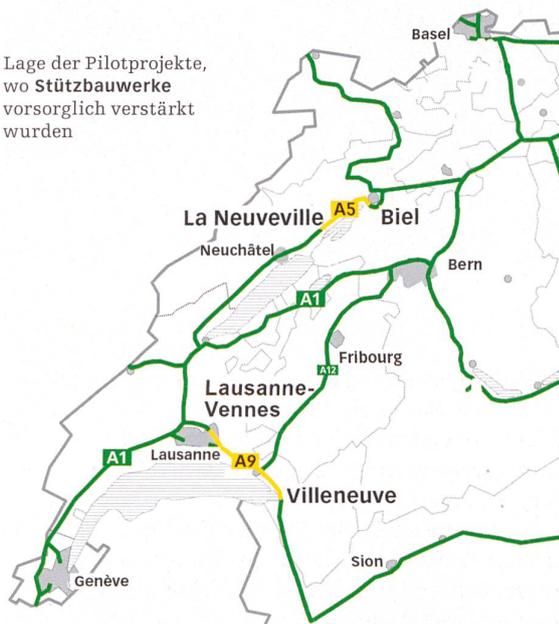
Lage der Pilotprojekte, wo Stützbauwerke vorsorglich verstärkt wurden

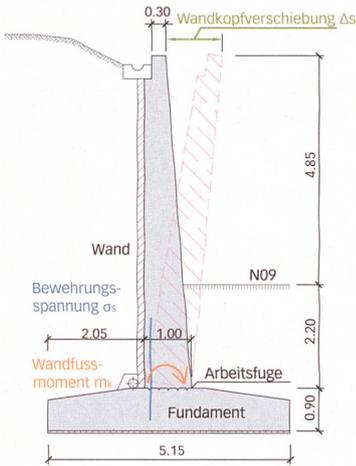
Maximal zulässiger Querschnittsverlust für die Tragsicherheit gemäss SIA 260 ...
... unter ständigen Lasten ... unter aussergewöhnlichen Lasten

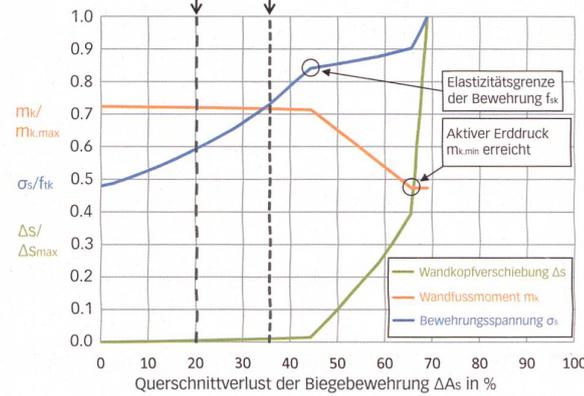
Ganz links: theoretischer Versagensmechanismus.

Links: Der Bruchmechanismus ist spröde und findet bei geringer Verformung des Wandkopfs statt.

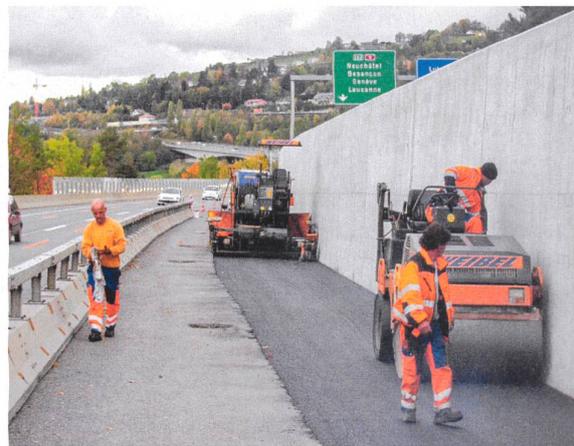
Unten: Verstärkungsmassnahmen auf der A9 zwischen Lausanne und Villeneuve.

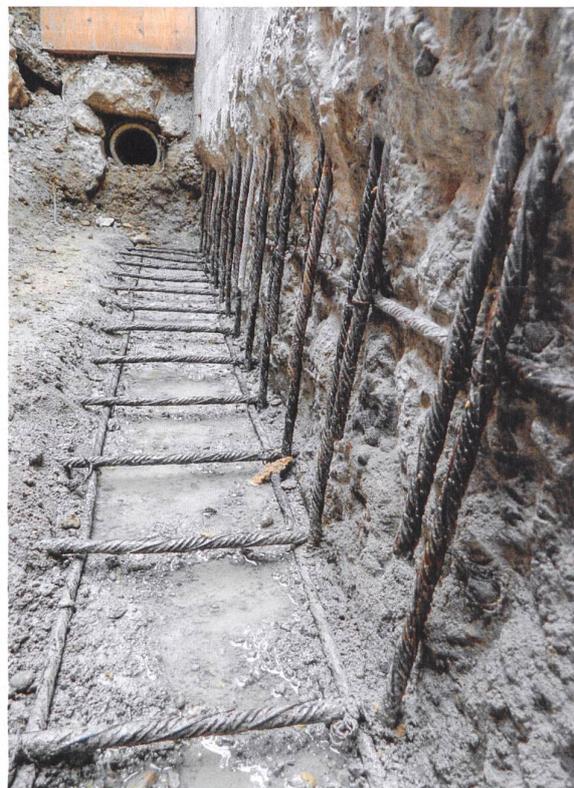
Ganz unten: freigelegte Hauptbewehrung einer Stützmauer während der destruktiven Untersuchungen 2012.

Bei unverankerten Stützmauern trat das Problem erstmals bei Untersuchungen der Rückseite von Winkelstützmauern entlang der Nationalstrasse A5 zwischen La Neuveville und Biel im Juli 2007 zutage. So ergaben Stichproben eine erhebliche Korrosion der Hauptbiegebewehrung, vor allem am Mauerfuss. Das Astra löste Sofortmassnahmen aus, um die Sicherheit der unterhalb der Stützmauern verkehrenden SBB sowie der Nationalstrassenbenutzer oberhalb der Mauern zu gewährleisten. Ab 2008 führte man ähnliche Untersuchungen an den Stützmauern entlang der Nationalstrasse A9 zwischen Vennes und Villeneuve durch. Dabei stellte man die gleiche Art von spezifischen und häufig auftretenden Schäden fest.
