Zeitschrift: **Tec21**

STÜTZMAUERN UNTERSUCHEN

# Zerstören, um zu verstehen

Destruktive Untersuchungen zeigen auf, was ein Augenschein nicht verrät: eine häufig auftretende Korrosion der Hauptbewehrung, die auf den porösen Beton und zu wenig Bewehrungsüberdeckung zurückzuführen ist.

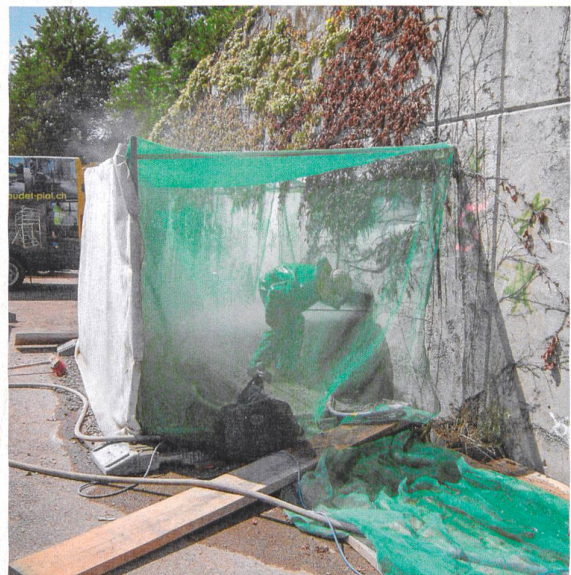
Beispiel einer Untersuchung an bestehenden Winkelstützmauern: talseitiger Höchstdruckwasserabtrag mit vorgängigem Aushub.

Drei destruktive Prüfmethoden kamen zum Einsatz: Talseitige Sondierbohrungen Ø 300 mm nach vorgängigem Aushub (Abb., rechts), hangseitige Schächte mit Freilegung der Bewehrung (Abb., links) und talseitiger Hochdruckwasserabtrag nach vorgängigem Aushub (Abb., Mitte).

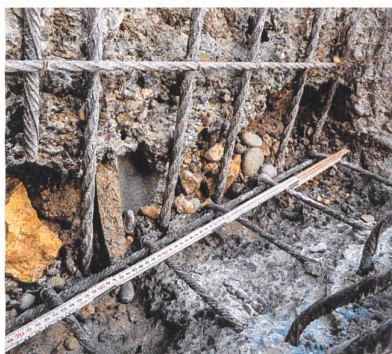
Hauptbewehrung eines Stützbauwerks mit **niedrigem Korrosionsgrad** und Querschnittsverlust.

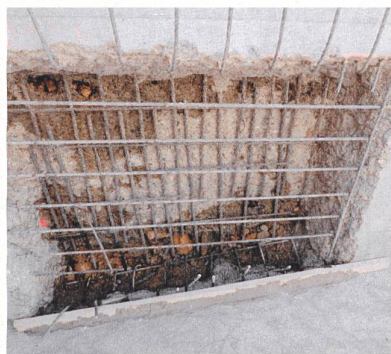
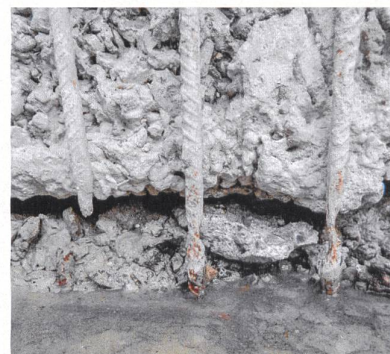
Hauptbewehrung eines Stützbauwerks mit **erheblichem Korrosionsgrad** und Querschnittsverlust.
