HOCHWASSER IN KALIFORNIEN

Nach der Dürre kommt die Flut

SANIERUNG IRCHELWEIHER, ZÜRICH

Gepflegte Natur auf künstlicher Basis

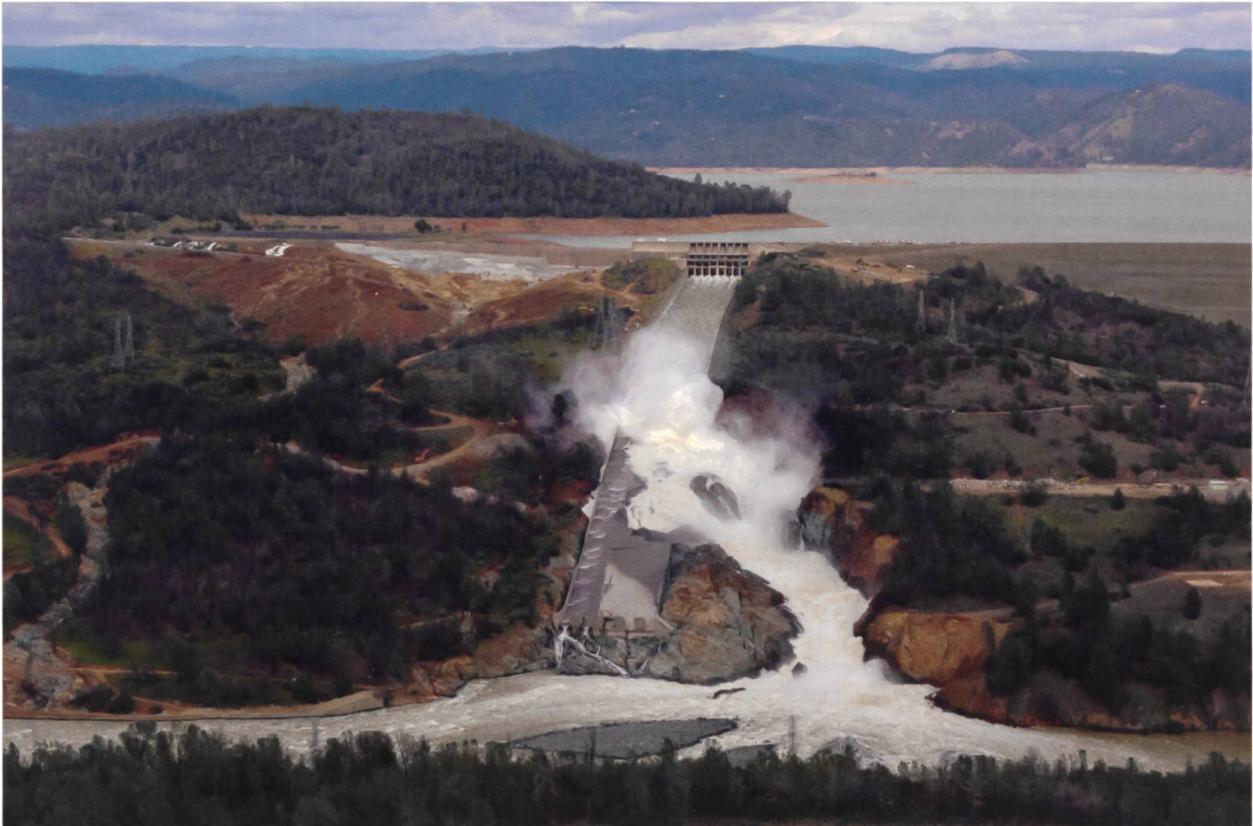
Luftansicht des **Lake Oroville**, 26. Februar 2017: Oben links ist derjenige Teil des Damms erkennbar, der als Überlauf ausgebildet ist, der Hang darunter ist teilweise stark erodiert. In der Bildmitte die **Hochwasser-Notentlastung mit beschädigter Schussrinne**.

Das eigentliche Drama durch die erneuten Regenstürme Anfang Februar 2017 ereignete sich nördlich von San Francisco am Oroville Dam, dem mit 230 m bisher höchsten Dam in Kalifornien. Am 7. Februar wurde der Abflusskanal geöffnet, um den Pegelstand des Stausees zu regulieren. Doch der Beton des Kanals gab auf einer Länge von über 900 m nach, und es entstand ein riesiges Loch. Daraufhin wurde der Wasserfluss abgestellt, um den Schaden zu begutachten und zu reparieren. Durch den Regen erreichte das Wasserreservoir jedoch schnell seine maximale Kapazität.

Um die Überflutung des Sees zu verhindern und das Loch nicht zu vergrössern, wurde am 11. Februar die Hochwasser-Notentlastung mit Schussrinne geöffnet – zum ersten Mal überhaupt seit der Erbauung vor 50 Jahren. Doch auch dieser Kanal erwies sich als untauglich. Bereits seit 2005 hatten Umwelt-

schützer Befestigungsmassnahmen gefordert, doch diese waren nie ausgeführt worden. Die Schussrinne brach, und die Wassermassen erodierten auch diesen seitlichen Erd- und Geröllhang unterhalb des Sees. Es bestand die Gefahr, dass die Überlaufmauer aus Beton (derjenige Teil der Staumauer, der als Überlauf ausgebildet ist) oder die nebenan gelegene Staumauer des Abflusskanals zusammenbrechen könnte. Wäre dieser Fall eingetreten – und davor hatten die Ingenieure am meisten Angst –, so wäre eine neun Meter hohe Wasserwand unkontrolliert in den Feather River gestürzt und hätte die im Tal liegenden Städte überflutet. Am 13. Februar mussten 188 000 Menschen über Nacht evakuiert werden.

Nun geht es darum, den Schaden zu begutachten und herauszufinden, was die Erosion der Hauptabflussrinne verursacht hat. Prof. Blake P. Tullis vermutet, es könnte sich um eine Kavitationserosion handeln – «tiny bubbles of water vapor that can form in high-velocity water (and) when the bubbles collapse, they create tiny shock waves that are strong enough to damage concrete».³ Erst nach dieser Abklärung kann entschieden werden, ob der Bestand repariert oder ersetzt, die Hochwasser-Notentlastung mit Beton ausgefüllt oder ob beide Kanäle an anderer Stelle gebaut werden müssen. •

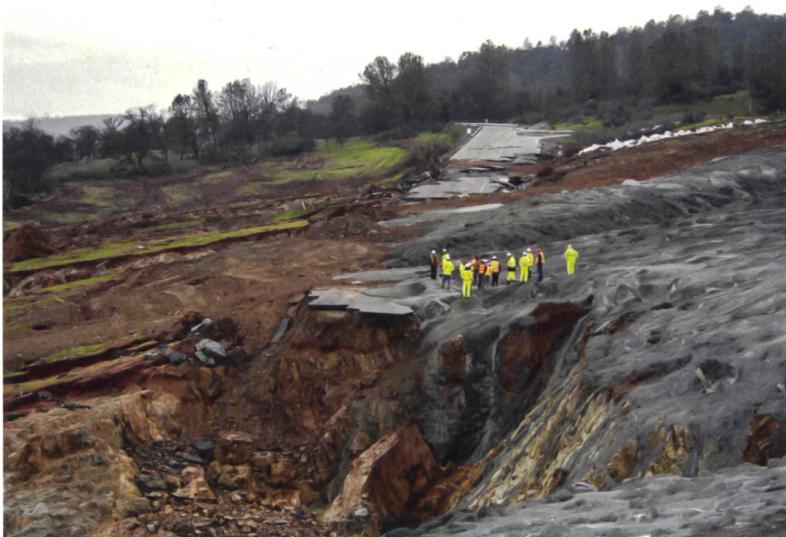
Fels, Gestein und Zementschlamm sollen die von der Erosion geschwächten Hänge unterhalb der Staumauer stärken.

Um den Wasserstand des Reservoirs zu senken und die Ablaufgeschwindigkeit der herabstürzenden Wassermassen zu drosseln, wurde der Abflusskanal wieder geöffnet, trotz des massiven Schadens, der sich weiterhin vergrösserte. Gleichzeitig wurden grosse Felsbrocken an der oberen Kante der Schussrinne der Hochwasser-Notentlastung deponiert, um eine weitere Erosion zu verhindern. Die Schussrinne wurde trockengelegt, Tag und Nacht wurden aus der Luft und vom Boden aus Sandsäcke und Steine in den erodierten Hang gekippt. Unterdessen hörte der Regen auf, und die

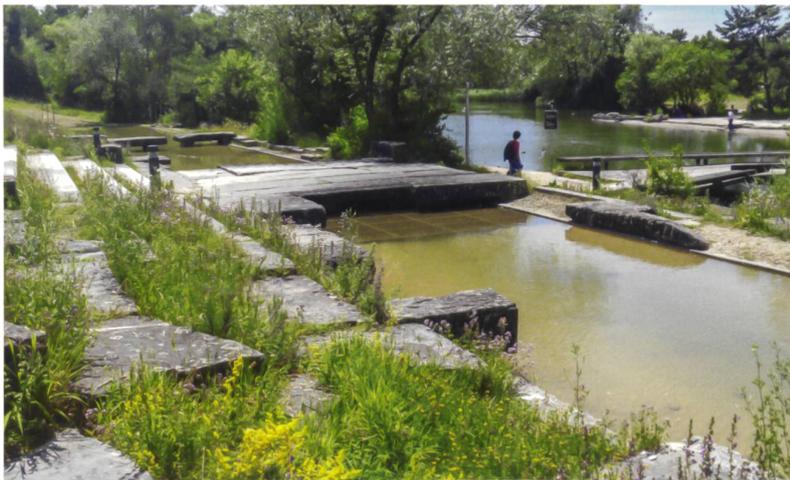
Neu abgedichtet und wieder in den Park eingepasst: **der Reflecting Pool**. Gitter unter der Wasseroberfläche am Übergang helfen mit, Unfälle zu verhüten.

Der Reflecting Pool war von Anfang an als bewuchsfreier «Wasserspiegel» konzipiert. Hier galt es, die marode, massive Unterkonstruktion und die Asphaltabdichtung komplett zu erneuern. Da ein Bewuchs die Spiegelwirkung beeinträchtigen würde, verzichtete man auf eine Kiesabdeckung der

Abdichtung. Zentral für die Wirkung des Pools ist seine klare, bauliche Randeinfassung. Neu besteht diese aus widerstandsfähigen Stellriemen aus Gneis. Den aktuellen Sicherheitsanforderungen wird das Projekt mit einer kaum sichtbaren Massnahme gerecht: Am Poolübergang verhindern 20 cm unter der Wasseroberfläche montierte Gitter ein ungewolltes Abtauchen.

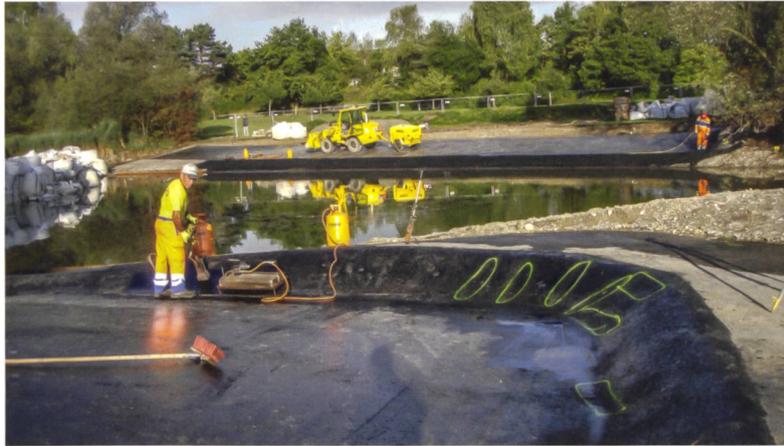
Einbau der Asphaltabdichtung im Uferbereich des Grossweihers.

Die Sanierung sollte möglichst zurückhaltend in Konstruktion und Ökosystem eingreifen. Aus diesem Grund wurde die Asphaltabdichtung des Grossweihers nur in Teilen des Uferbereichs erneuert. In den tieferen Bereichen und in Zonen mit wertvollem Bewuchs, in denen sie noch intakt war, erhielt man sie. Die neue Abdichtung aus 6 cm starkem Dichtungsasphalt und einer 7 cm starken Binderschicht musste trocken eingebracht und nahtlos an die bestehende angeschlossen werden. Zum Schutz von Fauna und Flora senkte man daher den Wasserspiegel mithilfe von provisorischen Dämmen nur im Arbeitsbereich ab. Um stellenweise eine Abflachung der Ufer zu ermöglichen, liegt die neu eingebrachte Abdichtung nun auf einem tieferen Niveau. Aus bauli-

chen, ökologischen und ästhetischen Gründen ist der Asphalt mit einer Kiesschüttung überdeckt. Ein eingebauter Wulst verhindert ein Abrutschen der Steine in tiefere Weiherbereiche. Das Kiesufer soll sich im Lauf der Zeit mit Ruderalvegetation begrünen. Im Sinn des Parkkonzepts setzte man zur ökologischen Aufwertung punktuell Wildstauden, Wildgehölze und Wasserpflanzen als Initialbepflanzung.
