# Ein Ganzes aus Alt und Neu

Autor(en): **Furrer, Bernhard**

Zeitschrift: **Tec21**

Die erste umfassende Restaurierung des Parlamentsgebäudes, des wichtigsten Baus der Eidgenossenschaft, erregt in mancherlei Hinsicht Aufsehen. Neben der komplexen organisatorischen Aufgabe ist vor allem die Sorgfalt hervorzuheben, mit der die Architekten das historische Gebäude analysiert und danach restauriert und ergänzt haben. Die in den Jahrzehnten zuvor entstandenen Zufälligkeiten haben einer neuen Ordnung Platz gemacht, die die alten Strukturen reflektiert. Alt und Neu verbinden sich zu einer neuen Ganzheit.

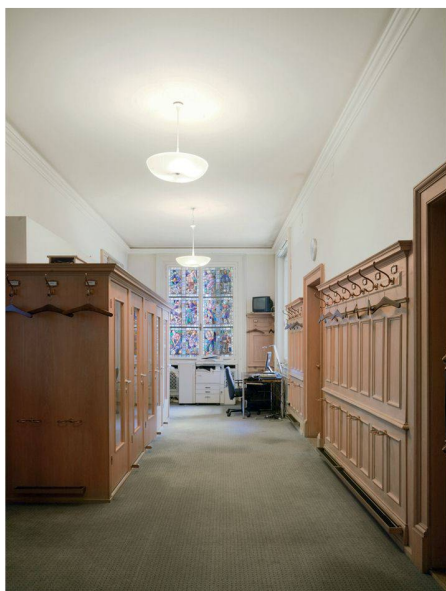
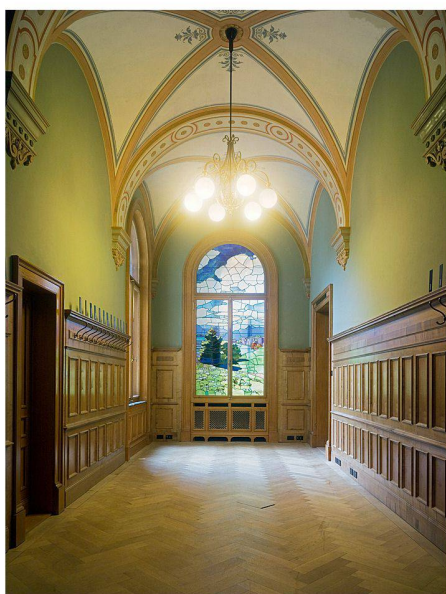
05

**05 + 06** Die Garderobe des Ständerrats vor und nach der Restaurierung. Der Parkettboden ist freigelegt, die Täfer sind ergänzt, das Gewölbe wieder sichtbar; nicht mehr vorhanden ist das Glasfenster von Augusto Giacometti  
(Fotos: Alexander Gempeler)

Zahlreiche Räume mit historischer Ausstattung wurden restauriert. Dabei wurde aufgrund unerwarteter Funde von Resten der ursprünglichen Ausstattung in vielen Fällen rekonstruierend der Erstzustand hergestellt. Markantes Beispiel dieses Verhaltens ist die Garderobe des Ständerats. Ihr reich bemaltes Gewölbe war in den 1960er-Jahren durch einen flachen Plafond verdeckt worden. Nach dessen Entfernung wurden die Anschlussgesimse wiederhergestellt, die Täfer restauriert und angepasst, die Holzmaserierung der Fenster rekonstruiert,

der Parkettboden freigelegt und ein Hängeleuchter aus dem Korridor installiert.<sup>9</sup> Das Wiedereinsetzen der hübschen, aber belanglosen Glasmalereien der Jahrhundertwende führte leider dazu, dass die qualitätvollen Arbeiten von Augusto Giacometti und Burkhard Mangold von 1930 entfernt wurden; der dekorative Gesamteindruck wurde einem bedeutenden Zeitzeugnis vorgezogen.<sup>10</sup>
