Zeitschrift: **Tec21**

Heft 36: **Hallenzauber**

IM UNTERGRUND

Das Anfang der 1960er-Jahre im Westen von Bern erbaute Tscharnergut war eine der ersten derartigen Grosssiedlungen in der Schweiz. Ergänzt wurde sie rund fünfzehn Jahre später durch eine vom Architekturbüro Rausser & Cléménçon entworfene Schulanlage. Diese erwies sich in den letzten Jahren als zunehmend sanierungsbedürftig. In einem ersten Schritt werden nun die Turnhalle und die Aussenanlagen erneuert. Ausgangspunkt waren undichte Stellen im Flachdach, zunehmende haustechnische Mängel sowie verschiedene Sicherheitsauflagen.

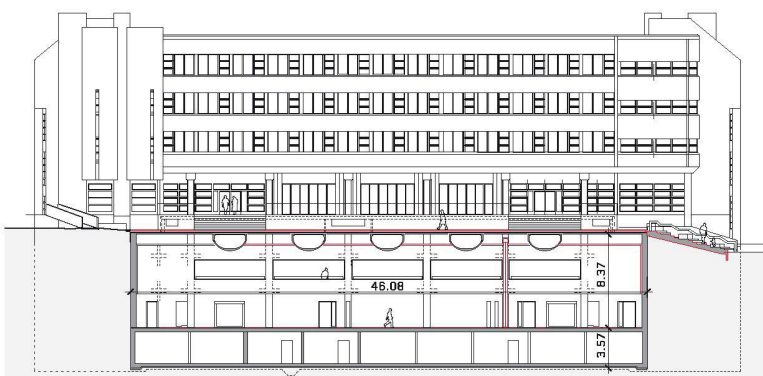
01 Längsschnitt A-A

Vorfabrizierte, im Querschnitt annähernd ellipsenförmige Betonträger überspannen die gut 22m Hallenbreite. Ihre statische Höhe beträgt 1.5m, die Wanddicken bewegen sich zwischen lediglich 8 und 12cm. In Querrichtung trägt eine dünne, ebenfalls 12cm starke Betondecke aus vorgefertigten Elementen. Über den Zwischenfeldern beträgt deren Spannweite rund 4m, bei den Endfeldern hingegen (gestalterisch nicht ganz nachvollziehbar) knapp 7m, weshalb die Decken hier zusätzlich mit Rippen verstärkt sind. Der Hohlraum innerhalb der Hauptträger diente bislang als Kanal für die Zuluft in die Halle. Der sehr grosse Querschnitt hatte allerdings auch immer hohe Druckverluste zur Folge, und es gelang überdies schlecht, den Luftaustritt in die Halle zu kontrollieren. Die neuen Lüftungskanäle sind nun in den nach unten versetzten Decken zwischen den Hauptträgern platziert. Hier wird die Luft – mit der auch geheizt wird – eingeblasen, die Absaugung erfolgt wie bisher über Wandkanäle in der Nähe der Hallenstirnseiten.

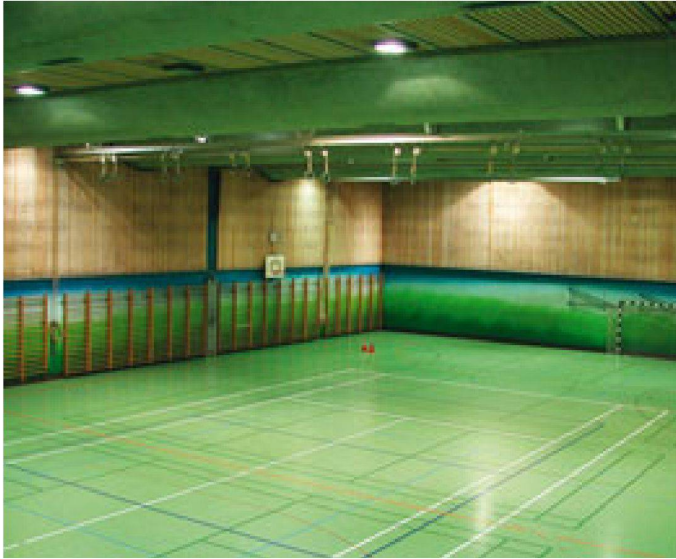
04 Turnhalle «Aquarium» vor der Sanierung.
Neben den bautechnischen Sanierungen ist auch Sicherheitsaspekten wie dem Prinzip der «glatten Wand» Rechnung zu tragen
(Foto: W2H Architekten AG, Bern)

In der Sporthalle werden alle Oberflächen komplett erneuert. Die Latten der Holzverkleidung im oberen Wandbereich sind nun dicker ausgeführt, weil die bisherige Lattung unter harten

Ballwürfen offensichtlich gelitten hatte. Die dahinterliegenden Schalldämmmatten werden ersetzt. Im unteren Teil der Hallenwände gilt es neben der optischen Aufwertung den Harzablagerungen beizukommen, die sich im Laufe von mehr als drei Jahrzehnten angesammelt haben. Im Tscharnergut wird nämlich ausserhalb der Schulzeiten vor allem Hallenhandball gespielt, und das von den Spielern und Spielerinnen zur besseren Ballkontrolle verwendete Harz ist der Schrecken jedes Hauswarts. Erschwerend kommt dazu, dass die Aussenwände aus Leca-Beton bestehen und darum eine vergleichsweise poröse Oberfläche aufweisen. Sie müssen mit Wasser unter Hochdruck gereinigt werden, was mit einer starken Staubentwicklung einhergeht. Um das Problem in Zukunft zu entschärfen, werden die Wände – wie auch die übrigen Sichtbetonoberflächen – neu mit einem Graffitischutz versehen. Der Hallenboden schliesslich entsprach bezüglich seiner Dämpfung nicht mehr den aktuellen Normen und wies überdies wie viele ältere Sporthallenböden einen zu hohen Quecksilbergehalt auf, sodass er ausgewechselt wird. Mit einem Gehalt von 19.3mg/kg überstieg auch der bestehende Belag im Tscharnergut den geltenden Grenzwert von 2mg/kg um ein Mehrfaches. Moderne Hallenböden entsprechen der Normenreihe DIN 18032 und sind frei von Cadmium, Formaldehyd, Quecksilber und anderen Schadstoffen.

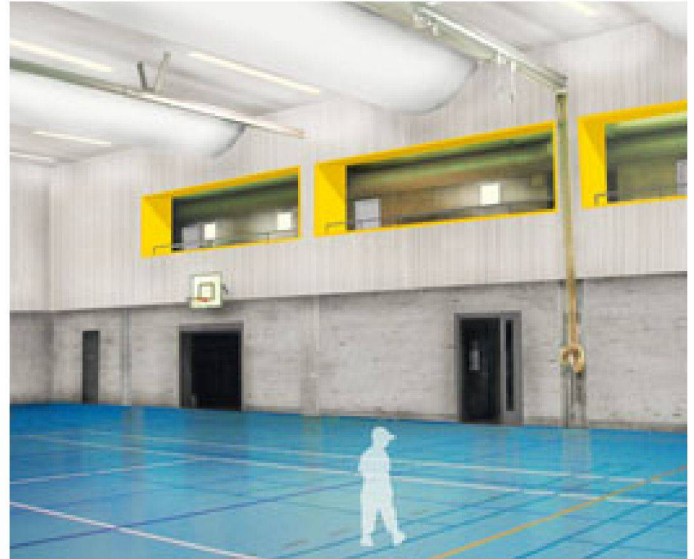
05 Turnhalle nach der Sanierung
(Fotomontage: W2H Architekten AG, Bern)
