Autor(en): **Giezendanner, Emil**

Zeitschrift: **Tec21**

HEIZSCHÄDEN IN KIRCHEN

Viele Kirchen werden durchgängig geheizt, obwohl sie nur einige Stunden in der Woche gebraucht werden. Dadurch geht viel Energie verloren. Viel stärker ins Gewicht fällt jedoch – finanziell wie kulturell – der Schaden, den unsachgemässes Heizen in Kirchen an Bausubstanz und Einrichtung verursacht. Erstmals liegen dazu Schätzungen und Erfahrungsberichte vor.

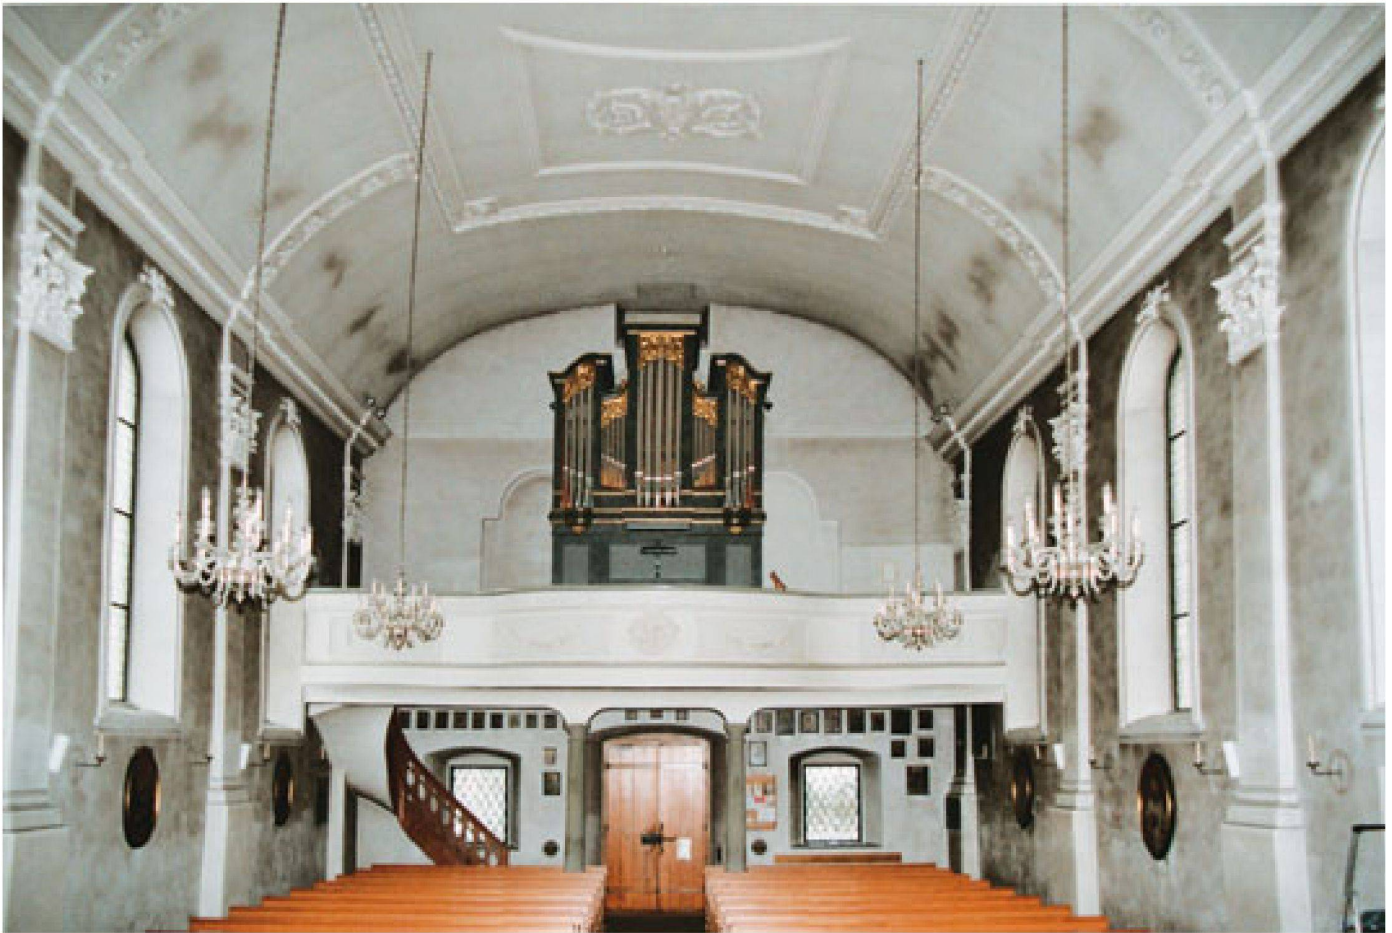
Bereits fünf Jahre nach der letzten Innenreinigung weist die Kapelle Ried in Lachen SZ aussergewöhnlich starke Verschmutzungen auf (Abb. 1). Die Untersuchungen und Messungen zeigen konstant ungünstige Luftumwälzungen wegen der ungleichen Verteilung der Heizleistung in Chor und Schiff. Das führt zu unangenehmer Zugluft für die Kirchgängerinnen und Kirchgänger und zu ungünstigen Abbrandverhältnissen für die Votivkerzen im Opferstand mit entsprechend starker Bildung von Russ, der sich an der Decke absetzt.

01 Kapelle Ried in Lachen SZ: Nur fünf Jahre nach der Renovation weisen Wände und Decke aussergewöhnlich starke Verschwärzungen auf. Die ungleichmässig im Raum verteilte Heizleistung verursacht Zugluft, dadurch flackern und russen die Kerzen (Foto: E. Giezendanner)

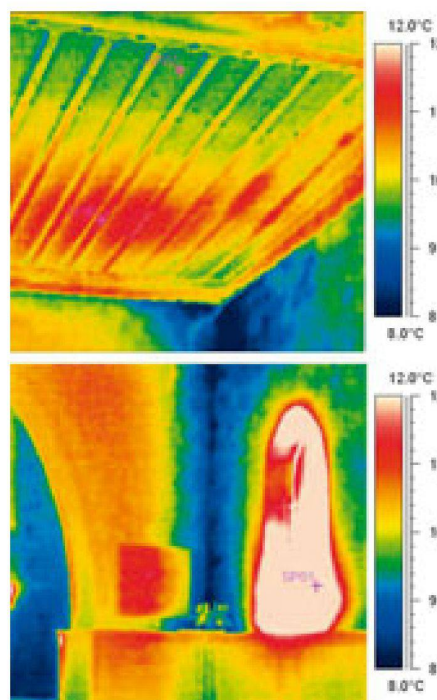
In der evangelischen Kirche Bergün GR stellte der Restaurator eine Zunahme der Schadstellen an der gefassten, historisch wertvollen Holzdecke aus dem 16. Jahrhundert fest (vgl. Seite 29 und Abb. 2–3). Die Ursache war der unbeabsichtigt falsche Betrieb der Fensterbankheizung. Die zu warme trockene Luft trocknete die Bretter der Holzdecke aus, was zu Schwinden des Holzes und Abplatzungen der Farbe führte.

02 Infrarotaufnahme der Fensterbankheizung (>75 °C) in der evangelischen Kirche Bergün. Der Warmluftauftrieb trocknet die Holzdecke aus, darunter leidet deren Bemalung
03 Evangelische Kirche Bergün: Das Fenster mit der Fensterbankheizung und die bemalte Holzdecke darüber (vgl. auch S. 28–29)
(Bilder: E. Giezendanner)

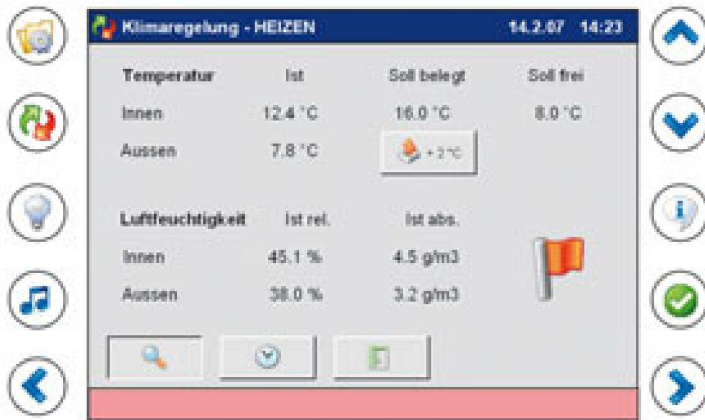
04 Display einer modernen SPS-Steuerung mit Touchpanel und Option Klimakontrolle. Die rote Fahne bedeutet, dass jetzt aus der Sicht des Restaurators kein idealer Zeitpunkt zum Lüften ist

Oft können die installierten Heizsysteme beibehalten werden, ihre Leistung ist meist überdimensioniert. Hingegen lassen veraltete oder defekte Regelmöglichkeiten einen optimierten Heizbetrieb oft nicht oder nur mit grossem zeitlichem Aufwand zu. Nicht selten kann aufgrund der Messergebnisse die vorhandene Steuerung reaktiviert, ergänzt oder einfach repariert werden. In anderen Fällen ist sie zu erneuern. Heutiger Stand der Technik sind automatische, speicherprogrammierbare Steuerungen (SPS-Steuerungen). Sie haben ein einfach zu bedienendes Touchpanel (Abb. 4) und bieten die Möglichkeit, die Raumluftfeuchtigkeit zu überwachen und bei Bedarf automatisch zu beeinflussen.

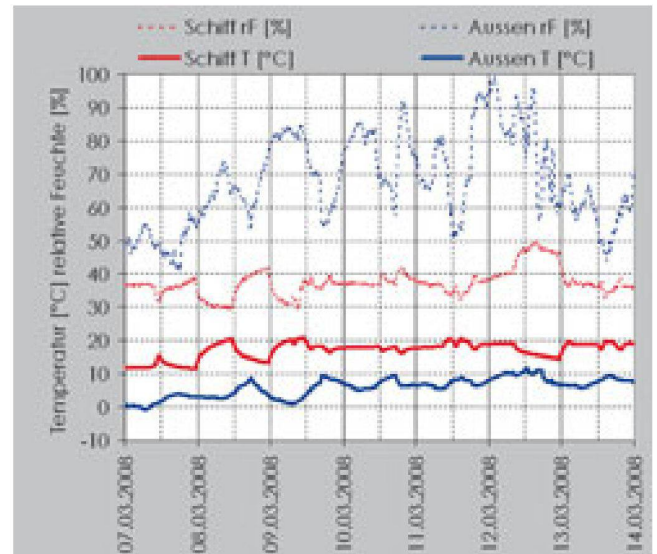
Messungen in der Deutschen Kirche Murten zeigten, dass allein mit einer Optimierung des Heiz- und Lüftungsbetriebs das Innenklima derart positiv beeinflusst werden konnte, dass auf den Befeuchter in der Orgel, der das Orgelholz vor dem Austrocknen schützt, verzichtet oder dessen risikvoller Betrieb zumindest stark reduziert werden kann (Abb. 6–7).

06 Deutsche Kirche Murten, Diagramm des ungünstigen Heizbetriebs: Der Handbetrieb mit unkontrollierten und zu hohen Temperaturen führt zu tiefen Raumluftfeuchtigkeiten von bis zu 30 % und zu häufigen und starken Schwankungen

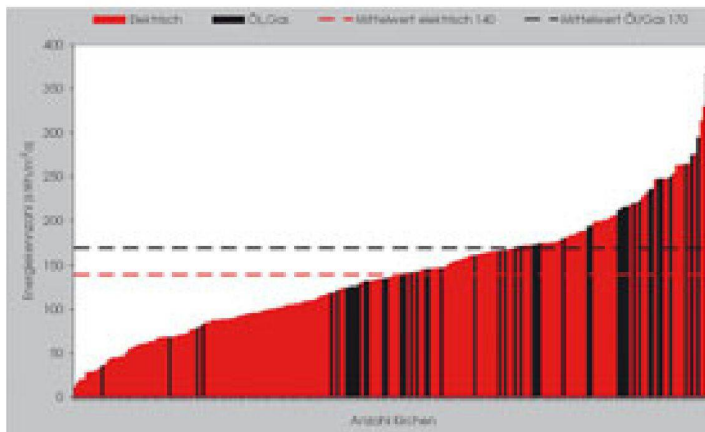
05 Energiekennzahlen der 250 in der Schweiz untersuchten Kirchen. Die Bandbreite ist gross und reicht von unter 30 bis deutlich über 300 kWh/m²a

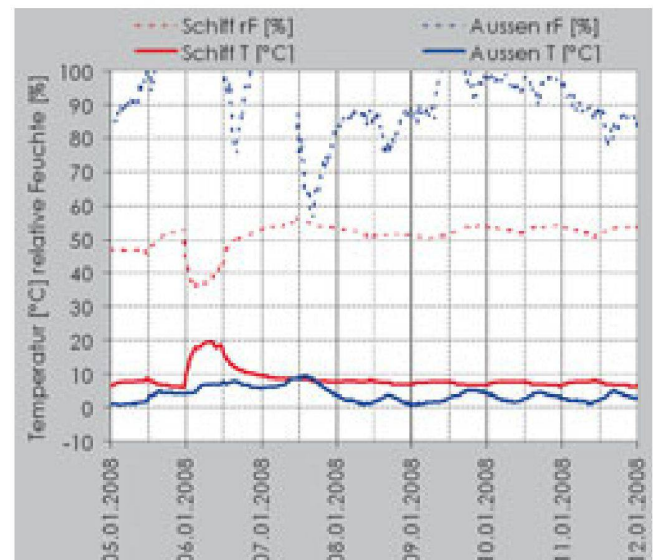
07 Deutsche Kirche Murten, Diagramm des optimierten Heizbetriebs: ideale Innenklimabedingungen (im Mittel 9 °C bei 52 % rF) und nur kurzzeitigen, kontrollierten Veränderungen
