Zeitschrift: Tugium : Jahrbuch des Staatsarchivs des Kantons Zug, des Amtes für Denkmalpflege und Archäologie, des Kantonalen Museums für Urgeschichte Zug und der Burg Zug

Artikel: Amt für Denkmalpflege und Archäologie

AMT FÜR DENKMALPFLEGE UND ARCHÄOLOGIE

DENKMALPFLEGE

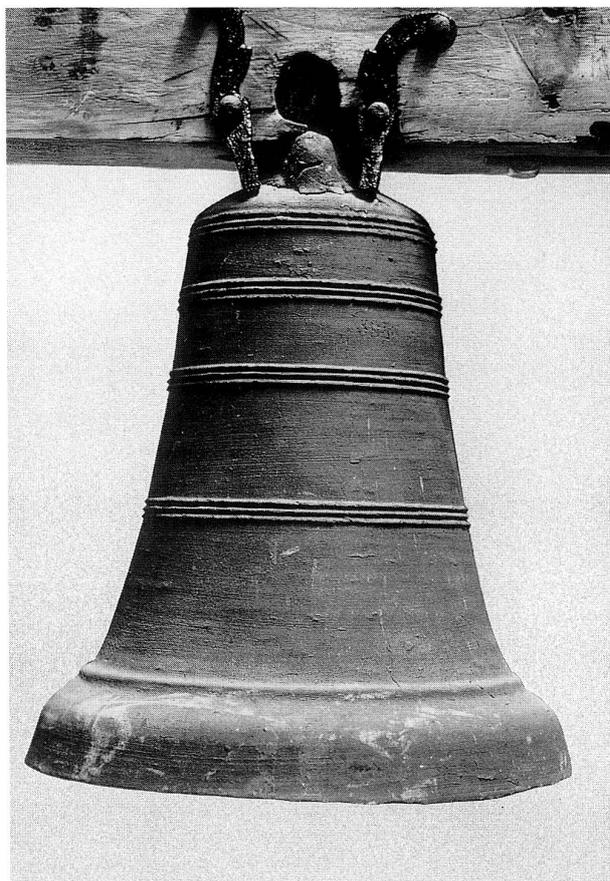
Abb. 1
 Cham, Kapelle St. Andreas. Glocke aus dem 12. Jahrhundert.

tung des Quellenmaterials. Das kleine Glöcklein konnte in Zusammenarbeit mit der Glockenspezialistin Sigrid Thurm ins 12. Jahrhundert datiert werden. Es ist damit die älteste in Gebrauch stehende Kirchenglocke unseres Landes, zugleich das einzig bisher bekannte Beispiel einer «Zuckerhutglocke» mit Verzierungen aus je drei Schnurstegen (Abb. 1).

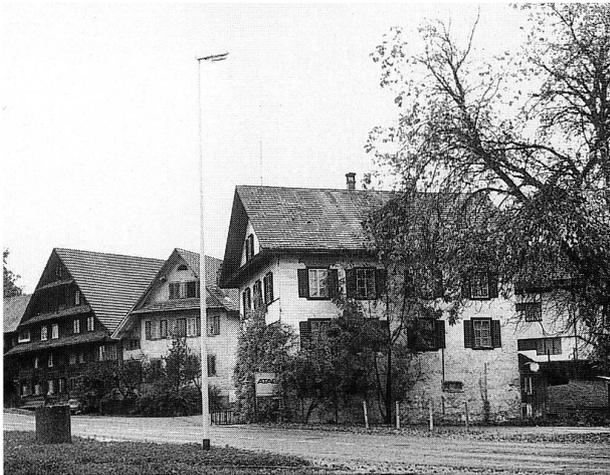
Abb. 5
Baar, Blickensdorf. Steinhauserstrasse 4. Aussenansicht von Südosten.

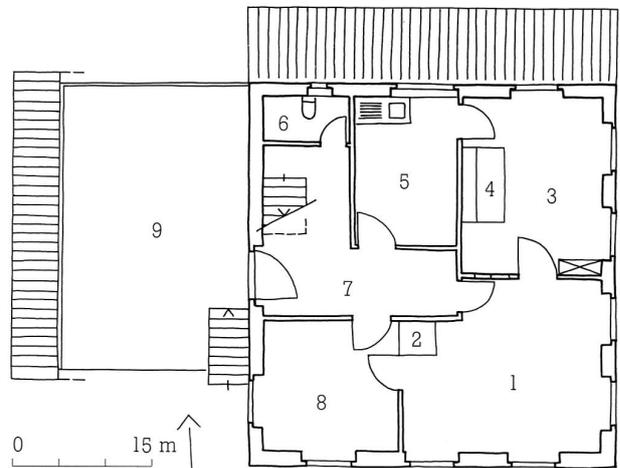
Abb. 7
Baar, Blickensdorf. Steinhauserstrasse 4. Ein Wohngeschoss. Grundriss, unmassstäbliche Skizze. 1 Stube, 2 Ofen, 3 Zimmer, 4 Neuer Ofen, 5 Küche, 6 Abort, 7 Korridor, 8 Nebenstube, 9 Schopf.

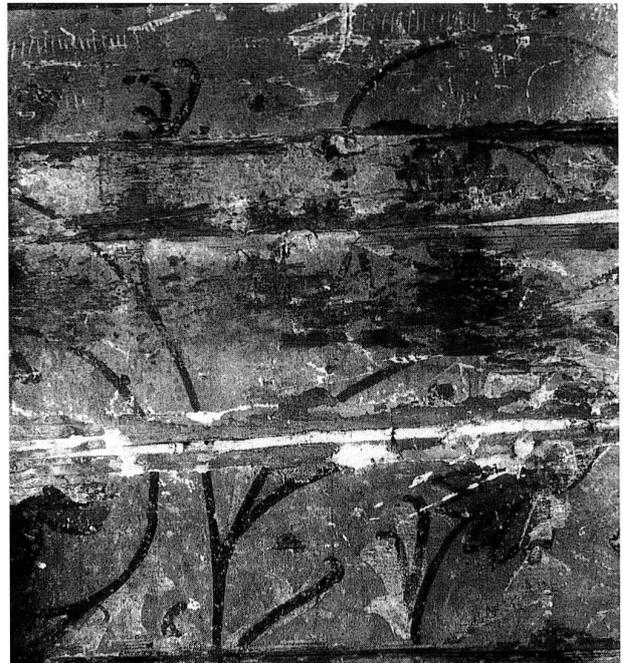
Abb. 11
 Menzingen. Rickenbach-Haus, Hochparterre, Nordostraum.
 Bohlenwand mit Rankenmalerei.

Für das Freilegen, Untersuchen und Dokumentieren waren der Archäologie zwei Wochen gewährt worden. Es stellte sich heraus, dass das Gebäude um 1435 (dendrochronologische Bestimmung) errichtet wurde und zu einem wesentlichen Teil noch erhalten war. Es handelte sich um einen ursprünglich zweigeschossigen Blockbau über einem gemauerten Sockel mit zur Strasse gewendetem First. Die Räume waren seitlich eines Mittelkorridors angeordnet und 1,97 m bzw. 1,90 m hoch. Während an der Innenseite der Hausostwand des 1. Obergeschosses Einschnitte die ehemalige Zimmereinteilung andeuteten, fehlten an der gegenüberliegenden Seite Hinweise, da die gesamte Westwand im frühen 19. Jahrhundert erneuert worden war. Die ursprünglichen Decken und Böden waren bei früheren Umbauten entfernt worden. Sämtliche Binnenwände waren in Bohlenständerkonstruktion errichtet. Im Hochparterre des nordöstlichen Zimmers konnten noch Reste von Rankenbemalungen festgestellt werden, wie sie für die gotische Zeit typisch sind (vgl. Dorfstrasse 8 in Zug, Tugium 2, 1986, S. 61). Die Sockelzone wurde durch Quaderbemalung betont. Eine Fensteröffnung in der Südwand des 1. Obergeschosses blieb erhalten. Anzeichen weiterer Fenster konnten nicht mehr gefunden werden. In der Regel wurden in den späteren Jahrhunderten die Fensteröffnungen derart vergrössert, dass die alten spurlos verschwanden. Zum Korridor hin blieb eine ursprüngliche Türöffnung bestehen. Um 1822 (dendrochronologisches Datum) war das Haus zur Strasse hin um eine Fensterachse erweitert und um ein Stockwerk erhöht worden. Der neue Teil war in Fachwerk aufgeführt. In jüngster Zeit entstand der südliche Anbau.

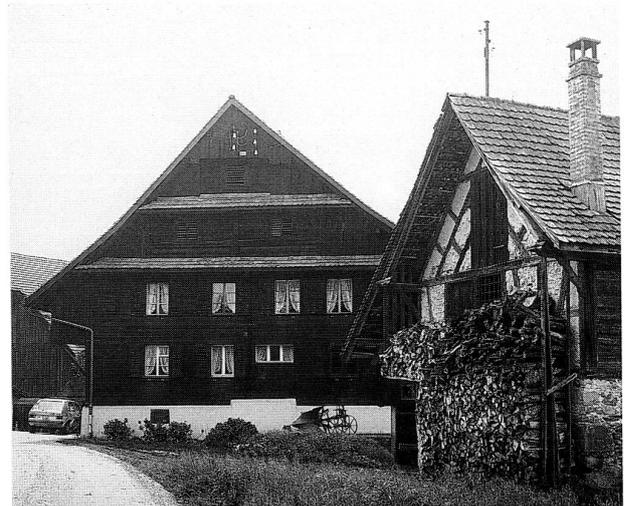
Abb. 13
Steinhausen, Erli. Das Bauernhaus Erli in Steinhausen, nach der Restaurierung 1988.

zessive zu renovieren. In einer 1. Etappe wurde das Hausdach instandgestellt. Diese Teil-Aussenrenovation umfasste die partielle Verstärkung der Dachkonstruktion, das Anbringen eines Unterdaches, um die Feuchtigkeit vom Gebälk fernzuhalten, das Eindecken des Daches mit neuen Ziegeln und die Erneuerung der Spenglerarbeiten.

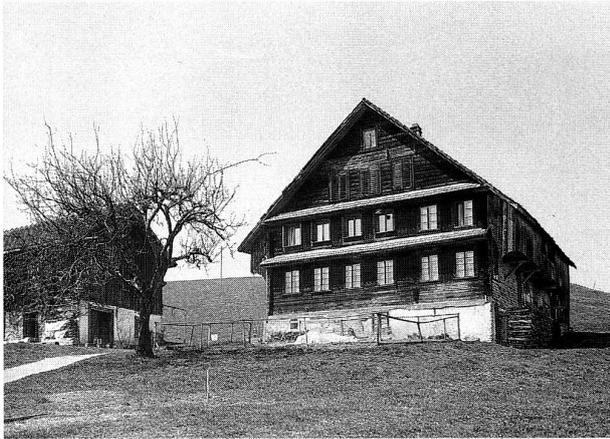
Abb. 14
Unterägeri, Unterzittenbuch. Bauernhaus, vor der Restaurierung und vor dem Föhnsturm von 1982, mit Steildach.

Dieser Schaden löste die Planung einer Gesamtrestaurierung aus, die im September 1987 begonnen wurde. Bei dieser Gelegenheit bot sich die Möglichkeit, das 1837 errichtete, vom Föhnsturm beschädigte Dach zu entfernen und die ursprüngliche, flacher geneigte und konstruktiv bessere Dachform wiederherzustellen. Das rekonstruierte «Tätschdach» gibt dem bis zur Traufe im spätmittelalterlichen Charakter erstellten Bauernhaus äusserlich die seinem Alter entsprechende typische Form zurück. Die seitlichen Lauben und das obere

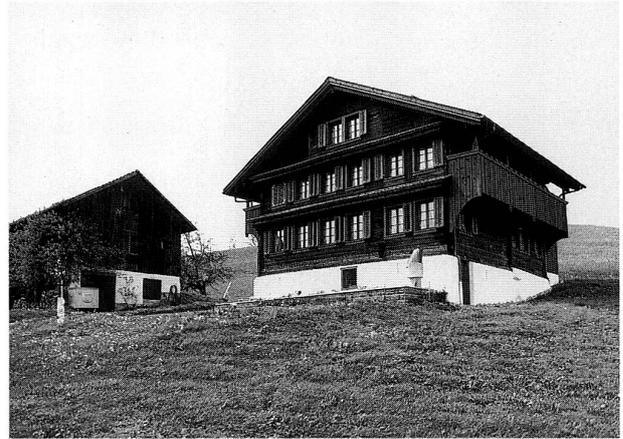
Abb. 15
Unterägeri, Unterzittenbuch. Bauernhaus nach der Restaurierung und Rekonstruktion des originalen Tätschdaches.

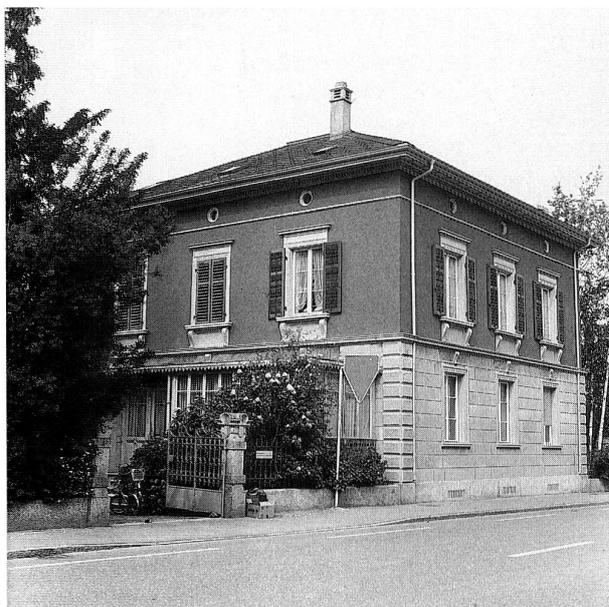
Abb. 16
Zug, Chamerstrasse 9. Die Villa «Bella Vista» in Zug, nach der Restaurierung 1988.

stischer Villenarchitektur im Kanton Zug. Das in Bruchsteinmauerwerk aufgeführte Haus zeigt am Erdgeschoss Eckblossen und eine Fassadenverkleidung in Naturstein, am Obergeschoss einen rot gestrichenen Verputz. Die beiden Geschosse sind durch einen profilierten Sandsteingurt getrennt. Reich profilierte Einfassungen rahmen die Fenster, ein Zeltdach schliesst das Haus ab. Der Balkon im Obergeschoss betont seeseitig die Mittelachse. Östlich ist eine typische Glas-Veranda mit kannelementierten Eisen-Säulchen des 19. Jahrhunderts angebaut.

Eine Aussenrestaurierung drängte sich auf, weil die Sandsteinpartien grossenteils beschädigt waren. Die baulichen Massnahmen umfassten die Reinigung der Fassaden, das Ersetzen der zerstörten Natursteine, das Überarbeiten von aussandenden Partien, das Aufmodellieren von kleinen defekten Stellen, das Ausflicken des Verputzes sowie die Malerarbeiten. Nicht in die Restaurierung einbezogen wurde die Glas-Veranda, die zu einem späteren Zeitpunkt instandgestellt wird.

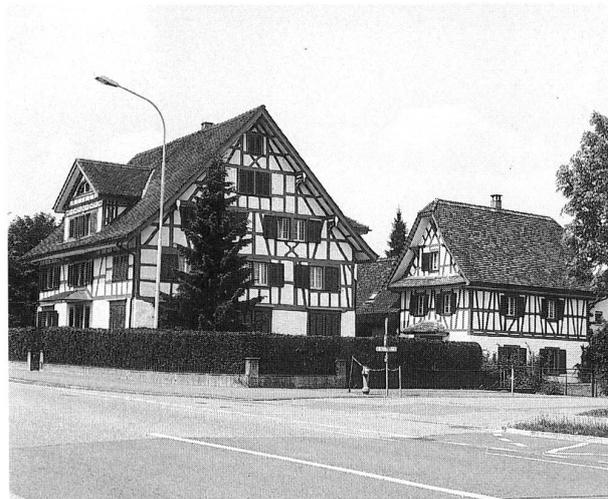
Abb. 18
 Zug, Chamerstrasse 92. Das ehemalige Gasthaus «Zum Brüggli» in Zug, nach der Sanierung 1988.

1976 wurde das Wohnhaus aussen umfassend restauriert. Die damalige Bauuntersuchung bewies, dass der Bau ursprünglich einen grau bemalten Riegel sichtbar zeigte. Folgerichtig wurde dieser Zustand wieder hergestellt, indem der im späten 19. Jahrhundert aufgebrauchte grobe Verputz entfernt wurde. Durch die Freilegung des Riegelwerkes erhielt das Gebäude seine monumentale Wirkung und seine ursprüngliche Ausstrahlung zurück. Seit der Restaurierung von 1976 hatten die Fassaden arg gelitten. Die Kunstharzfarbe auf dem Riegelwerk löste sich sukzessive ab. Auch wurden bauphysikalische Mängel festgestellt, die 1988, bei der neuerlichen Instandsetzung, mittels Abdichtungen und Isolierungen der Fassaden im Innern behoben werden konnten. Wohnhaus und Annexbau bilden einen wichtigen Akzent am westlichen Stadteingang von Zug und behaupten sich dank ihrer Stättlichkeit innerhalb der in der Umgebung erstellten Neubauten.

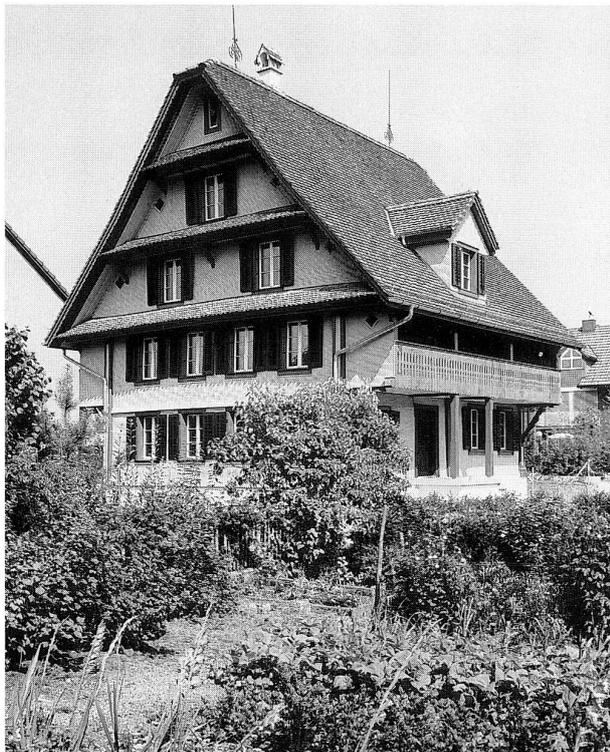
Abb. 19
Zug, Chamerstrasse 118. Wohnhaus nach der Aussenrestaurierung 1988.

Anlässlich der in der ersten Hälfte des Jahres 1988 erfolgten Aussenrestaurierung erfuhr das Wohnhaus einige Verbesserungen. So wurde die frühere Brüstungshöhe der strassenseitigen Laube wieder hergestellt. Die Brüstung erhielt eine sicht-

bare Bretterverkleidung, analog derjenigen auf der Rückseite des Hauses. Man verzichtete aus stilistischen Gründen auf die vorher vorhanden gewesene Verrandung der Laubenbrüstung. Die beiden Stahlrohrstützen beim Hauseingang sind durch passendere, profilierte Holzpfosten ersetzt. Die südliche Lukarne wurde verkleinert und etwas zurückgesetzt. Da die östliche Kellertüre nicht mehr benötigt wird, konnte die jüngere Öffnung zugemauert werden. Die störenden An- und Ausbauten im Laubenbereich der Nordfassade wurden entfernt.

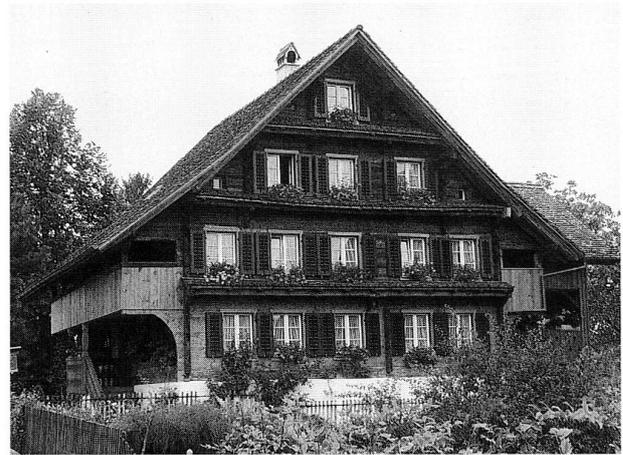
Abb. 20
Zug, Chamerstrasse 120. Das Wohnhaus von Osten, nach abgeschlossener Restaurierung.

Das Blockhaus auf verputztem Bruchsteinsockel besitzt im Keller drei Räume, im Erdgeschoss ostseitig eine Stube mit Nebenkammer, rückwärtig die Rauchküche mit einer Vorratskammer und im 1. Obergeschoss drei Kammern, die Lauben, den quer zum Giebel orientierten Korridor und einen ursprünglich vermutlich offenen Raum über der Rauchküche. Die Kellertreppe führte ursprünglich nicht in die Küche, sondern in die Vorratskammer daneben. Der südwestliche Teil des Hauses war vorerst wohl nicht unterkellert, eine zugemauerte Türe in der Südmauer lässt vermuten, dass das Strassenniveau früher rund 40 cm tiefer lag. Der Küchenboden bestand also zuerst nur aus gestampfter Erde, oder war vielleicht, wie der Mittelkorridor, mit Sandsteinplatten ausgelegt. Die Treppe in das 1. Obergeschoss dürfte entlang der östlichen Korridorwand nach Süden emporgeführt haben. Mit der Errichtung des nördlichen Anbaues im 19. Jahrhundert verlagerte sich die Erschliessung des Hauses von der Süd- auf die Nordseite, einerseits als Zugang in das Erdgeschoss, andererseits als Verbindung vom 1. Obergeschoss in den Anbau.

Das Wohnhaus hat sich im Verlaufe der Jahre infolge ungenügender Foundation gegen die Westseite hin zwischen 30 und 40 cm gesenkt. Dieser Mangel konnte mittels Presspfählen behoben werden. Um die statischen Bauteile und den baulichen Zustand generell zu prüfen, wurden die Verkleidungen der Wände und Decken sowie die Bodenbeläge entfernt. Es zeigte sich, dass die Westfassade fast vollständig verfault und verurmt war, sodass sie neu aufgerichtet werden musste. Bei den restlichen Fassaden sowie beim Dachstuhl mussten partiell Teile ersetzt werden.

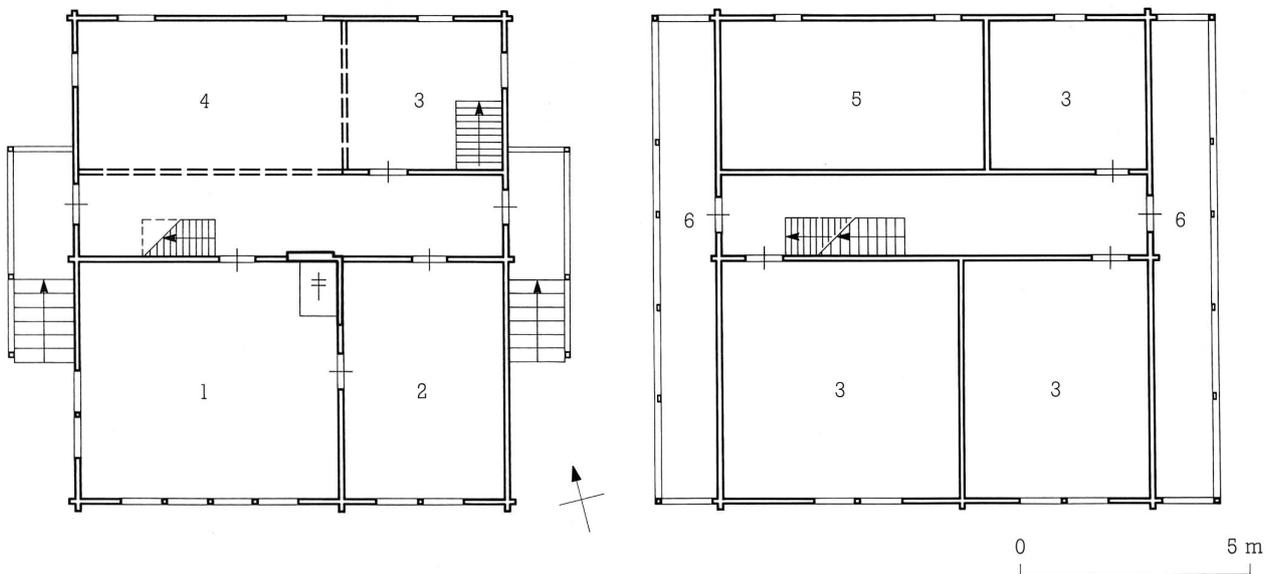
Abb. 21
Zug, Chamerstrasse 120. Grundrisse des Erdgeschosses und des Obergeschosses im rekonstruierten Originalzustand.
1 Stube, 2 Nebenstube, 3 Kammer, 4 Küche, 5 Stübli, 6 Laube, 7 Anbau.

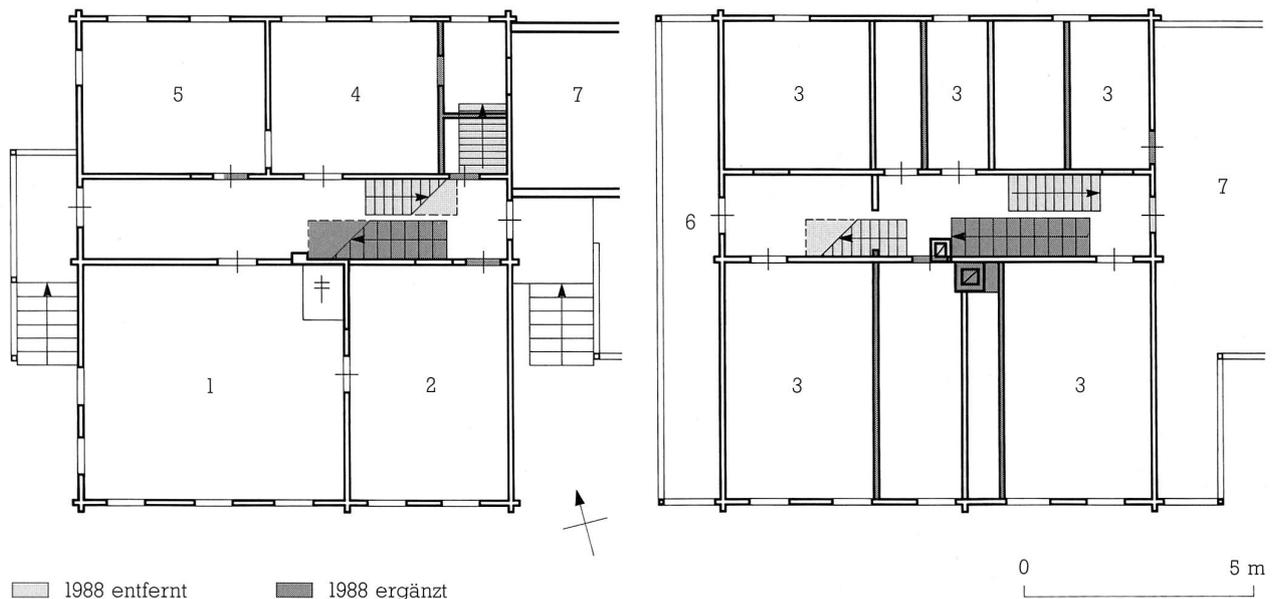
Abb. 22
Zug, Chamerstrasse 120. Grundriss des Erdgeschosses und Obergeschosses mit den späteren Veränderungen.
1 Stube, 2 Nebenstube, 3 Kammer, 4 Küche, 5 Luftraum über der Küche, 6 Laube, 7 Anbau.

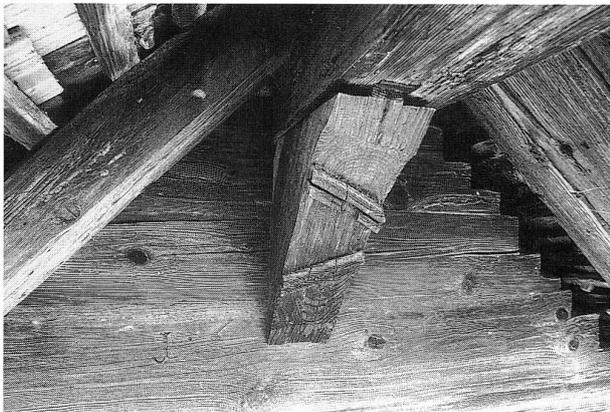
Abb. 23
Zug, Chamerstrasse 120. Das Stäbchenmotiv an der Konsole der Firstpfette.

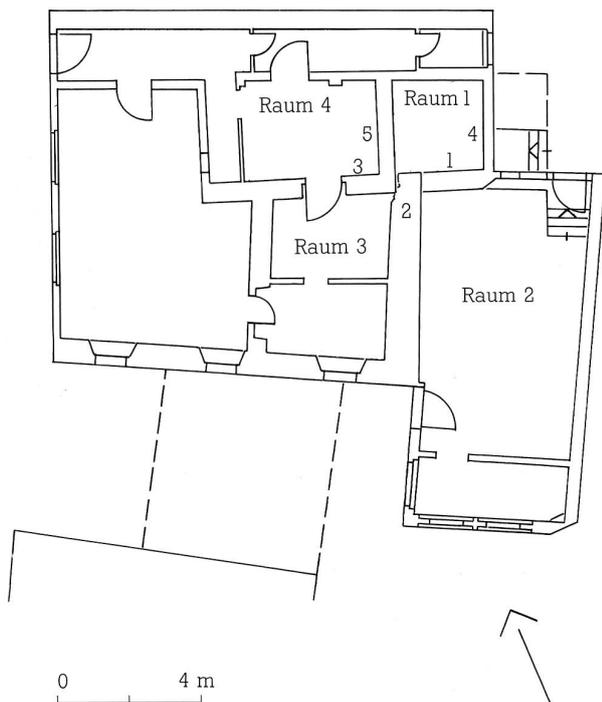
Abb. 24
 Zug, Dorfstrasse 1. Erdgeschoss, Grundriss und Ansicht der Ost- und Südwand. 1 Südmauer Raum 1, 2 Ostmauer Raum 3, 3 Südmauer Raum 4, 4 Ostmauer Raum 1, 5 Ostmauer Raum 4, 6 fetter Humus, 7 Bauniveau zu Mauer 1, 8 Baugrube zu Mauer 1, 9 Auffüllung, 10 Bachschutt, 11 Gewachsene Schichten.

vier Mauern in den untersten Partien studiert werden. Es zeigte sich, dass die bestehende Nordmauer auf einem Rest der ehemaligen Stadtmauer aufgebaut war. Den grössten Teil des Stadtmauerfundamentes hatte der jetzt herausgebrochene Boden überdeckt. Nur 47 cm darunter lag die Mauersohle, das heisst, dass das ursprüngliche stadtsseitige Gehniveau sehr viel höher gelegen haben muss. Die Stadtmauer war im Fundament mindestens 1,60 m breit. Dieses Mass entspricht den an andern Stellen ermittelten Mauerstärken. (Seestrasse 15: 1,70 m; Fischmarkt 15/17: 1,60 m; Zyturm/Lughaus: 1,60 m; Archivturm: 1,60 m; Grabenstrasse 6: 1,60 m; Grabenstrasse 20: 1,60/1,70 m; Grabenstrasse 24: 1,60 m; Grabenstrasse 32: ca. 1,80 m; Grabenstrasse 42: 1,70 m; Liebfrauenkirche: 1,60 m. Die Unterschiede ergeben sich vor allem aus den verschiedenen Messhöhen.) Die übrigen drei Mauern dürften in einer einzigen Bauetappe an die Stadtmauer angebaut worden sein. Diese Annahme ergibt sich aus den zusammen zu sehenden Fundamentsohlen. Im Osten reichte die Fundamentunterkante knapp bis zum Betonboden hinunter, im Westen lag sie beinahe 60 cm tiefer, im Süden setzte sie im Westen in etwa gleicher Höhe an wie das anstossende Fundament und stieg gegen Osten stetig an bis zur Höhe

der Fundamentsohle der Ostmauer. Da der Verputz nicht abgeschlagen wurde, konnten die Mauerverbände nicht überprüft werden.

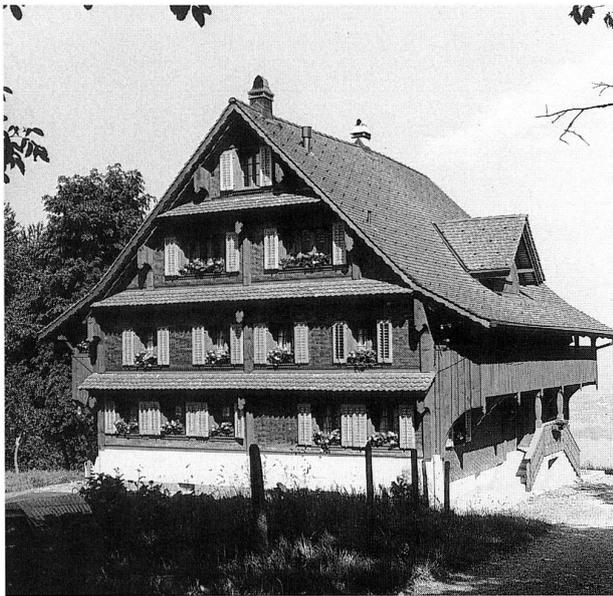
Abb. 26
Zug, Klosterhof. Bauernhaus nach der Restaurierung 1988.

Das Wohnhaus des Klosterhofes ist eines jener typischen Bauernhäuser, welche das voralpine Landschaftsbild der Innerschweiz prägen. Der über einem gemauerten Sockelgeschoss errichtete Blockbau ist am Kammertürsturz in das Jahr 1783 datiert. Ein quer zum Dachfirst verlaufender Mittelkorridor, auf den die Stuben und Kammern münden, systematisiert den Hausgrundriss auf allen Stockwerken. An der talseitigen Vorderfront lässt sich die Raumorganisation des Blockbaues gut ablesen, denn sie ist im Vergleich zu älteren Beispielen regelmässig in zwei gleichgrosse Stuben im Wohngeschoss und drei Kammern im ersten Obergeschoss eingeteilt. Deren Trennwände sind jeweils an der Front durch Balkenvorstösse sichtbar. Sie dienen gleichzeitig als Auflager für die Vordächer. Zu unbekannter Zeit wurde die Laube auf der Südwestseite des stattlichen Hauses durch einen unschönen Schopfanbau ersetzt. Die um die Mitte des 19. Jahrhunderts erfolgte Neubefensterung der Vollgeschosse durch Einzelfenster und die Verschindelung der Fassaden sind, in die Entwicklung des Innerschweizer Bauernhaustyps eingebettet, als durchaus eigenwertige und gleichsam zur Biographie des Hauses gehörende Modifikationen zu verstehen. Das Bauernhaus wurde mit Regierungsratsbeschluss vom 11. August 1987 als Kulturobjekt von lokaler Bedeutung unter kantonalen Schutz gestellt.

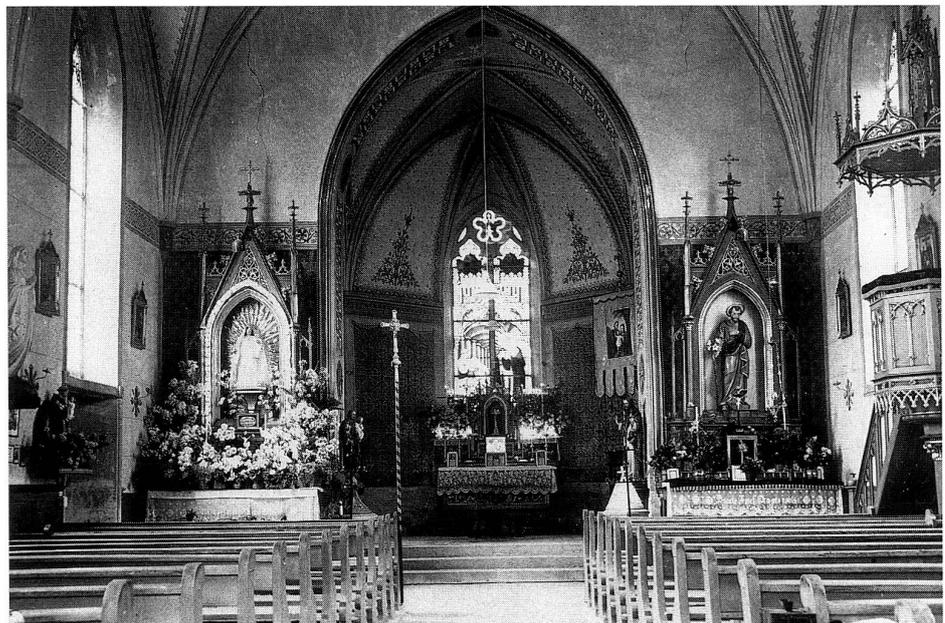
Abb. 29
 Menzingen, Kirche
 Finstersee. Vor der
 Purifizierung 1951/52, 1945.
 Blick Richtung Chor.

Damals auch wurde das Innere der Kirche durch Architekt Josef Steiner, Schwyz, «purifiziert», die Retabel der Seitenaltäre und der Schalldeckel der Kanzel vernichtet, die Dekorationsmalerei entfernt und überstrichen (Abb. 29). Bis 1952 war die Kirche nicht heizbar, dann wurde eine Fussbankheizung eingebaut. Josef Furrer von Luzern schnitzte die Madonnenstatue von Finstersee damals unter Verwendung noch erhaltener Teile des alten Gnadenbildes (Gesicht Marias, Hände, Jesuskind) neu, Pierre Stajessi von Luzern vergoldete es.

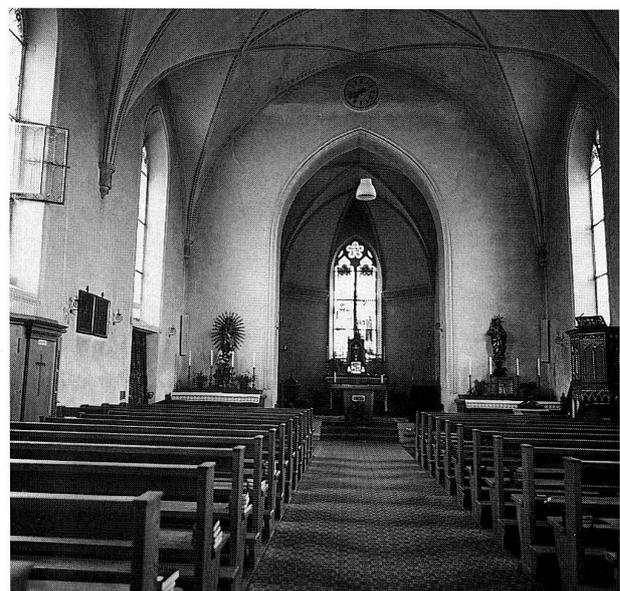
Abb. 30
 Menzingen, Kirche Finstersee. Nach der Purifizierung von
 1951/52, Zustand bis 1988. Blick Richtung Chor.

Steinprofile. Die Purifizierung im Jahre 1951 nahm noch keine Rücksicht auf die Erkenntnis, dass die Ausmalung und Ausstattung unerlässliche Bestandteile neugotischer Baugestaltung sind, darum gingen damals die Retabel der Seitenaltäre und auch die originalen Farbschichten weitestgehend verloren.

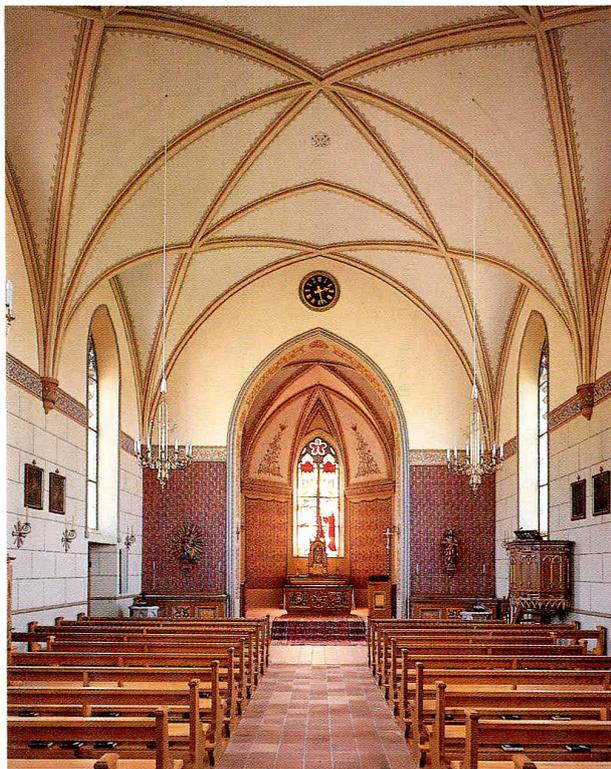
Abb. 33 ▽
Menzingen, Kirche Finstersee. Der Kirchenraum nach vollendeter Restaurierung. Blick Richtung Chor.

Nach intensiven Untersuchungen liessen sich jedoch soviele Farb- und Motivreste der ursprünglichen Bemalung freilegen, dass eine Rekonstruktion des originalen Bestandes gewagt werden durfte. Das Ergebnis zeigt die Bedeutung der Polychromie für die neugotische Landkirchenarchitektur, denn gerade hier kommt der Gliederung und Rhythmisierung architektonisch einfachster Räume eine

zentrale Stellung zu. Erst durch die Farbe wird die schlichte Hülle zum zierlich gestalteten gotischen Raum, der nun in der Lage ist, die zeitgleiche Ausstattung, die Altäre und die Kanzel, die Kirchenbänke und die Kunstwerke, in ein homogenes Farbklima einzubinden und sie zum Gesamteindruck zu vereinigen. Heute dokumentiert die Kirche Finstersee darum wiederum die Frühzeit der Neugotik im Kanton Zug, als qualitätvolles Werk und eigenständige Leistung des 19. Jahrhunderts. Sie dokumentiert aber auch die zeitgenössische Restaurierungspraxis, welche sich doch wesentlich von der noch vor zwanzig Jahren gültigen Grundhaltung unterscheidet, vergleicht man die Kirche Finstersee mit der 1964–1965 restaurierten, durchaus ebenfalls purifizierten Pfarrkirche Unterägeri.

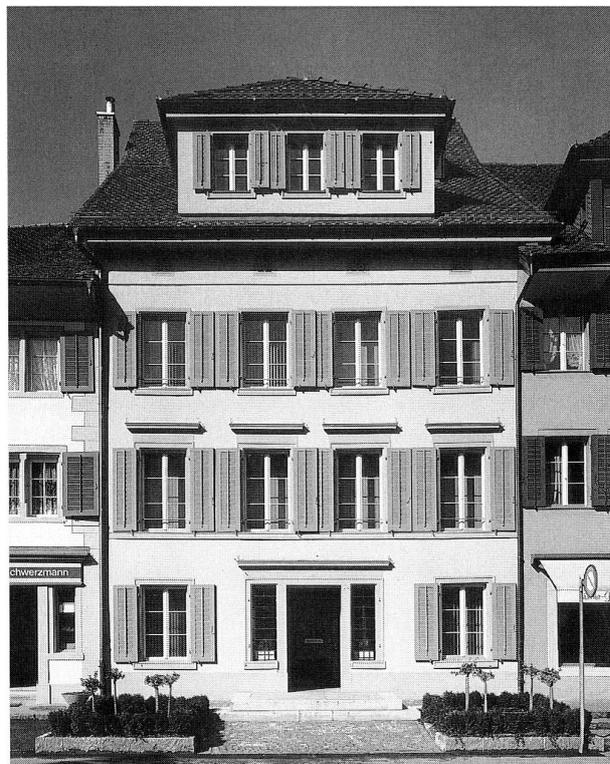
Abb. 35
Zug, Grabenstrasse 32. Die um 1843 erbaute Ostfassade nach der Restaurierung 1988.

Das Haus Grabenstrasse 32 in Zug, eines der grössten und bedeutendsten der inneren Altstadt, entstand in mehreren Bauphasen. Während die zur Obergasse gewendete Westhälfte in spätmittelalterlicher Ständerbauweise errichtet, im 17. Jahrhundert um ein Stockwerk erhöht und mit dem bis zur Restaurierung vorhandenen, dendrochronologisch 1605 datierten Dachstuhl versehen wurde, erfuhr die Ostseite an der Stadtaussenfront, offenbar im Zusammenhang mit dem Bau der Grabenstrasse und der damit verbundenen Verlegung des Hauptzuges auf die Ostseite, eine durchgreifende Erneuerung in spätbiedermeierlicher Zeit. Zeugen hiervon sind die neue, gemauerte Fassade von klassizistischem Gepräge, der einst eingezäunte, den Mitteleingang und die Freitreppe rahmende Vorgarten, die vierachsig gegliederten Obergeschosse und der grosse, die Mitte betonende, dreiachsige Dachausbau unter einem Walmdach. (Abb. 35) Im Inneren entspricht die symmetrische Einteilung mit jeweils einem Mittelsalon und seitlichen Kabinetten der Fassade. Das dreiläufige Treppenhaus ist zeitgleich. Die verwendeten Formen und die datierten Öfen weisen den Umbau in das Jahr 1843. Die 1986 mit Bauuntersuchungen begonnene und im September 1988 abgeschlossene Gesamtrestaurierung des Hauses unter der Leitung von Architekt Markus Rupper, Zug, behielt die Substanz im westlichen Teil bei und erneuerte das Innere der Osthälfte sowie den Dachstuhl vollständig.

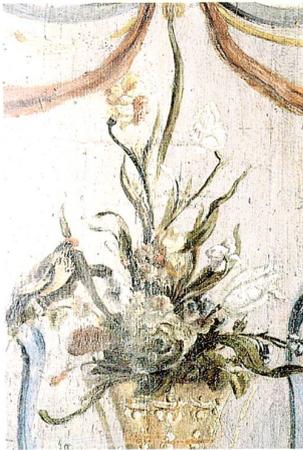
Abb. 39
Zug, Grabenstrasse 32.
Blumenstrauss und Vogel,
Detail aus der Täfermalerei im nordwestlichen
Zimmer des Erdgeschosses,
um 1756.

Eine Malersignatur liess sich nicht finden, so dass eine Zuweisung der rasch und pastos hingeworfenen Sujets gegenwärtig noch nicht möglich ist. (Abb. 39, 40) Die Handschrift unterscheidet sich jedenfalls von jener Martin Oberstegs des Älteren, der unge-

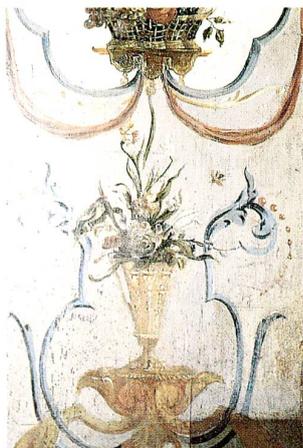
Abb. 40
Zug, Grabenstrasse 32.
Blumenvase zwischen blauen
Blattvoluten, Detail aus
der Täfermalerei im nordwestlichen
Zimmer des Erdgeschosses,
um 1756.

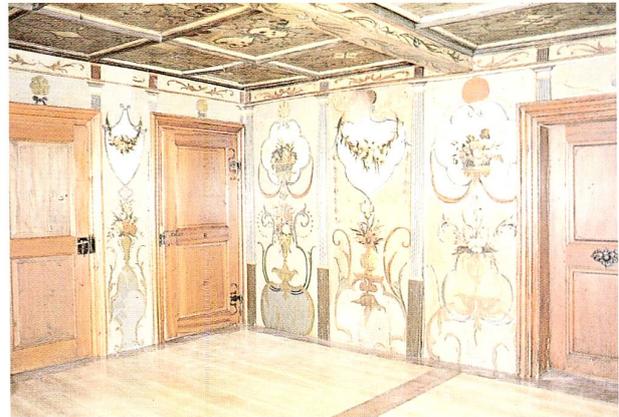
Abb. 41
Zug, Grabenstrasse 32. Das nordwestliche Zimmer im Erdgeschoss, Blick nach Südosten. Zustand der Täfermalerei nach abgeschlossener Restaurierung, 1988.

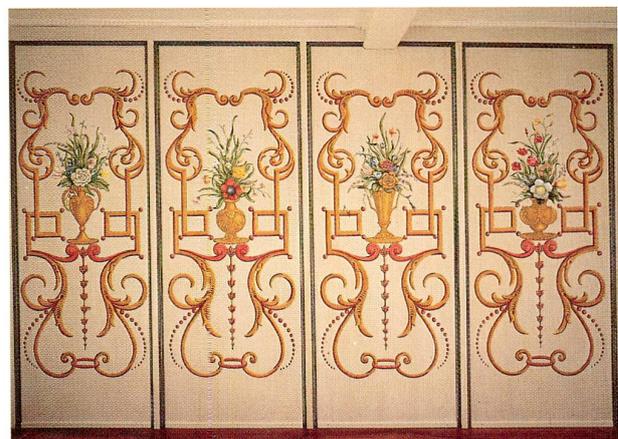
Abb. 42
Zug, Grabenstrasse 32. Die rekonstruierte Täfermalerei im 1. Obergeschoss.

Die teilweise stark beschädigte Täfermalerei im 1. Obergeschoss hätte sich nur unter grossen Substanzverlusten freilegen lassen. Darum wurde auf eine Restaurierung verzichtet, dies zugunsten einer Rekonstruktion der originalen Farben und Motive, die aufgrund von Teiluntersuchungen definiert werden konnten⁶. Die rekonstruierte Malerei wurde

auf der im ursprünglichen Farbton hell gefassten Übertäferung aufgetragen. (Abb. 42) Verschiedene Vasen mit prächtigen Blumensträussen stehen im Mittelpunkt der Panneaux, goldene Voluten und Ranken umspielen die Flächen. Obwohl auch diese Malereien dem um 1756 im Erdgeschoss tätigen

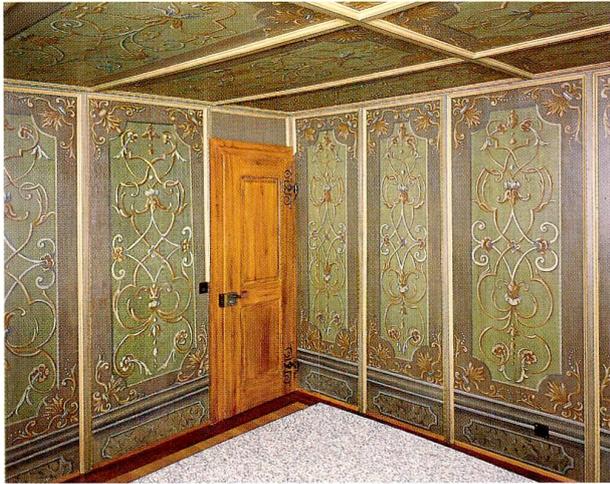
Abb. 43
Zug, Grabenstrasse 32. Das Täferzimmer im 2. Obergeschoss,
nach der Restaurierung 1988.

Das Täferzimmer im 2. Obergeschoss wurde wohl ebenfalls um 1756 vom bereits bekannten Künstler in der heute sichtbaren Form ausgemalt. Grünblau marmorierte Füllungen markieren die Sockelzone, darüber führen hohe, in verschiedenen Grün- und Olivtönen gehaltene Panneaux zur gleich geschmückten Decke. Ockerfarbenes und weisses Bandelwerk rankt sich über die Flächen, die von Blattbündeln in den Ecken gefasst sind. (Abb. 43) Die profilierten Abdeckleisten sind zweifarbig bemalt und gliedern auch die Decke in lange Rechteckfelder. Da rund ein Drittel des originalen Wandtäfers fehlte, wurde nach der vollständigen Freilegung von zwei Panneaux der Rest des Zimmers anhand der ursprünglichen Farb- und Formenpalette ergänzt, ohne tiefer liegende Malschichten zu zerstören.

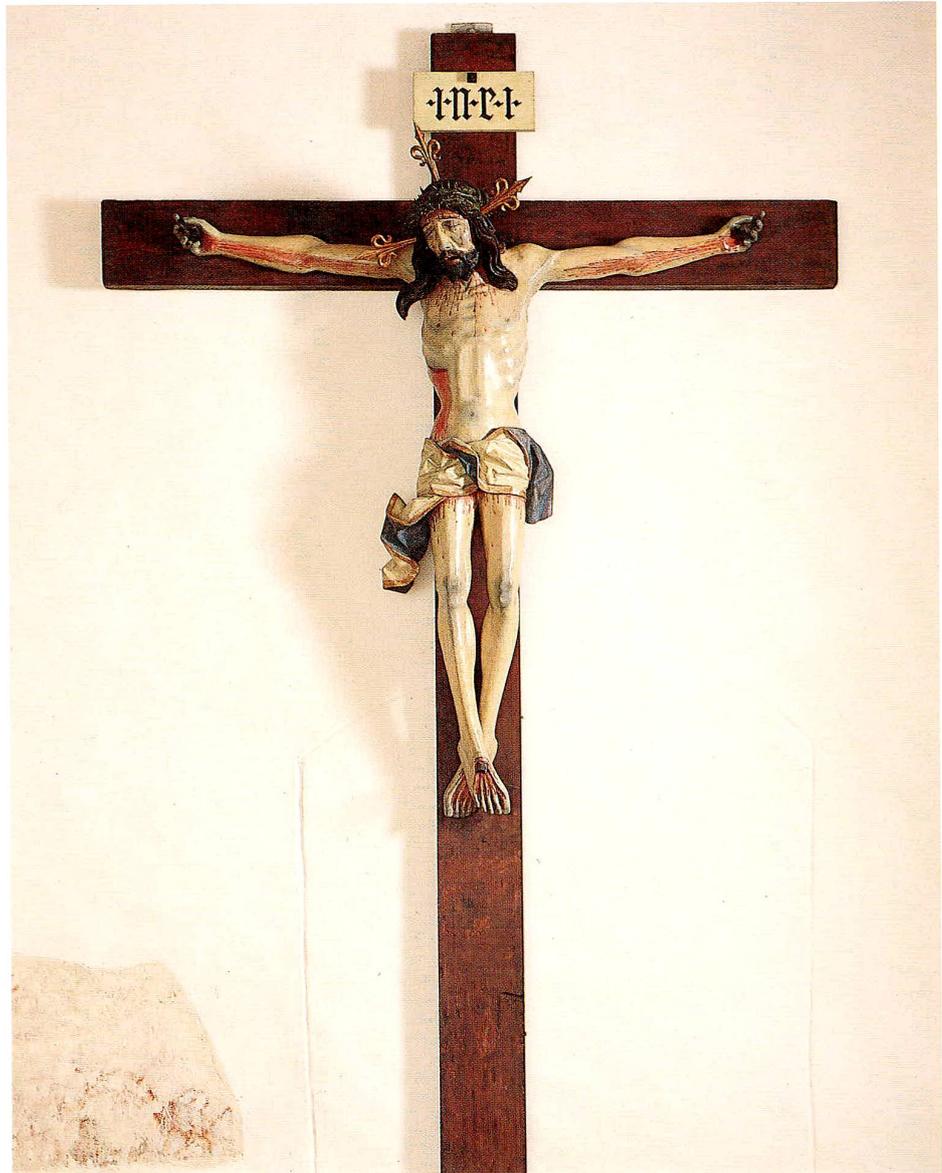
Abb. 44
 Baar, Annakapelle. Kruzifix.
 Zustand nach der
 Restaurierung. Fassung
 des 17. Jahrhunderts.

1500¹. Im Zusammenhang mit der Innenrestaurierung wurde auch der Kruzifix fachkundigen Händen übergeben, zunächst nur in der Absicht, offensichtliche Abblätterungs-Schäden und die starke Verschmutzung zu beheben.

In sehr dünner, teils nur lasierend aufgetragener Weise folgt ein leicht grünlich-gelbliches Inkarnat, und darüber dann eine Fassung, die man ins 17. Jahrhundert setzen darf, mit ziemlich intensiv blauen Färbungen der Haut und Blutgerinnseln. Diese Schicht war leidlich erhalten. Zu ihr gehört auch eine Neufassung des Lendentuches in der Art der Erstfassung, wobei das Blau nun nicht mehr Azurit, sondern Smalte (gemahlenes Blauglas) ist. Der Goldsaum ist nur noch auf der Aussenseite sichtbar. Ein Reihe von gräulichen und weisslichen Anstrichen lag in Resten über dieser qualitätvollen Figurenbemalung, die, wie oben dargestellt, bei der letzten Renovation teilweise freigekratzt und dadurch nochmals beschädigt worden war.

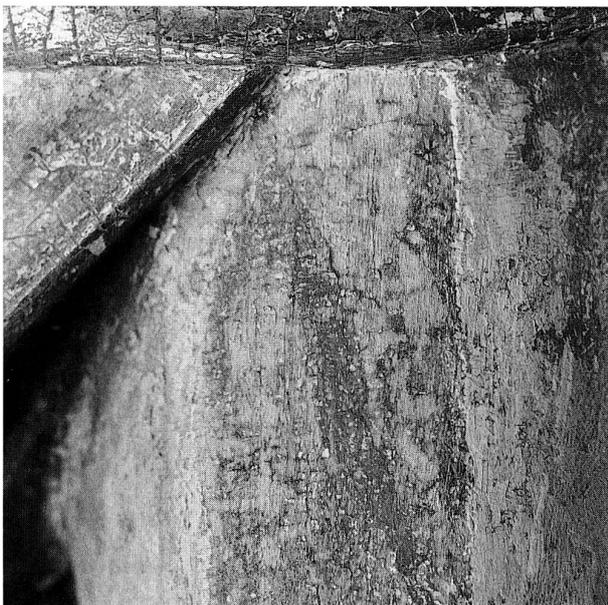
Abb. 45
Baar, Annakapelle. Kruzifix. Gemalte Blutbahn direkt auf dem Holz, als Hinweis für den Fassmaler.

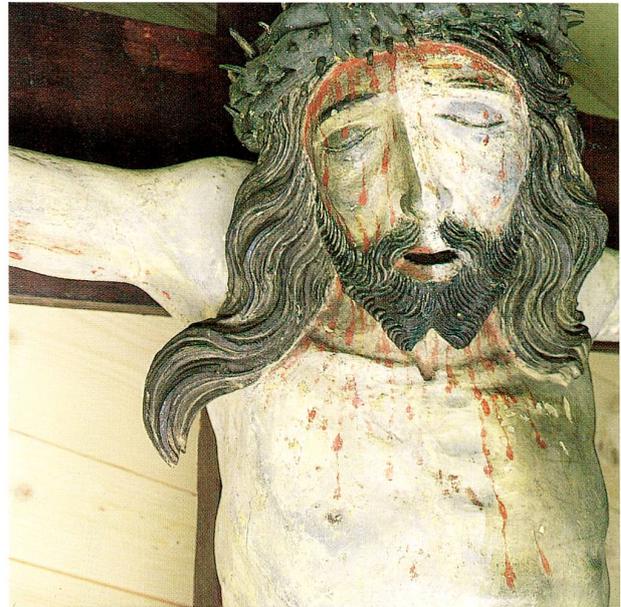
Abb. 46
Baar, Annakapelle. Kruzifix. Oberkörper mit Freilegungsproben.

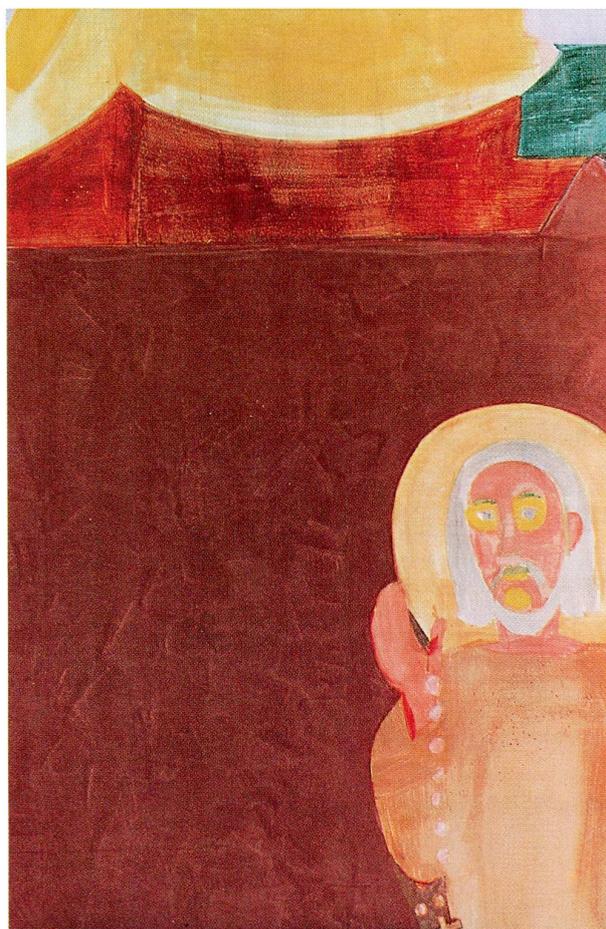
Abb. 48
Zug, Oberwil, Bruderklausenkirche. Die Altarwand nach dem Überstreichen durch einen Flachmaler, 1988 (Ausschnitt).

Seit nunmehr zwanzig Jahren waren Gehrs Fresken in ihrer ursprünglichen Malweise und Leuchtkraft sichtbar (Abb. 47), bis der Kirchenrat 1986 einen Flachmaler beauftragte, vornehmlich die teilweise beschädigte Altarwand sanft auszubessern. Da die Kirche nicht unter Denkmalschutz steht, war der Kirchenrat selbstverständlich berechtigt, solche Arbeiten in eigener Kompetenz ausführen zu lassen. Der Flachmaler traf ein Fresko an, das an verschiedenen Stellen mit Dispersionsfarben und Filzstift geflickt war. Vom 5. bis 26. Juli 1987 schliiff er die Dispersionsfarben ab, um den Haftgrund für die Keim-Dekor-Farben vorzubereiten. Die unteren Wandecken waren teilweise so beschädigt, dass das Mauerwerk mit mineralischem Verputz ausgebessert werden musste. Alle diese Flickstellen konnten mit Lasur nicht mehr retuschiert werden, darum entschied sich der Maler, die ganze Fläche im ehemaligen weissen Grundton der Mauer zu überstreichen und darüber die anhand originaler Freskostücke nachgemischte Lasur in Caput mortuum aufzutragen. Dabei ging die für Ferdinand Gehr typische Malweise, die grosszügige Handschrift der Pinselführung, vollständig verloren. Die vorher unregelmässige, transparente Farbschicht war nun durch eine kompakte, vollständig schliessende Malhaut überdeckt (Abb. 48).

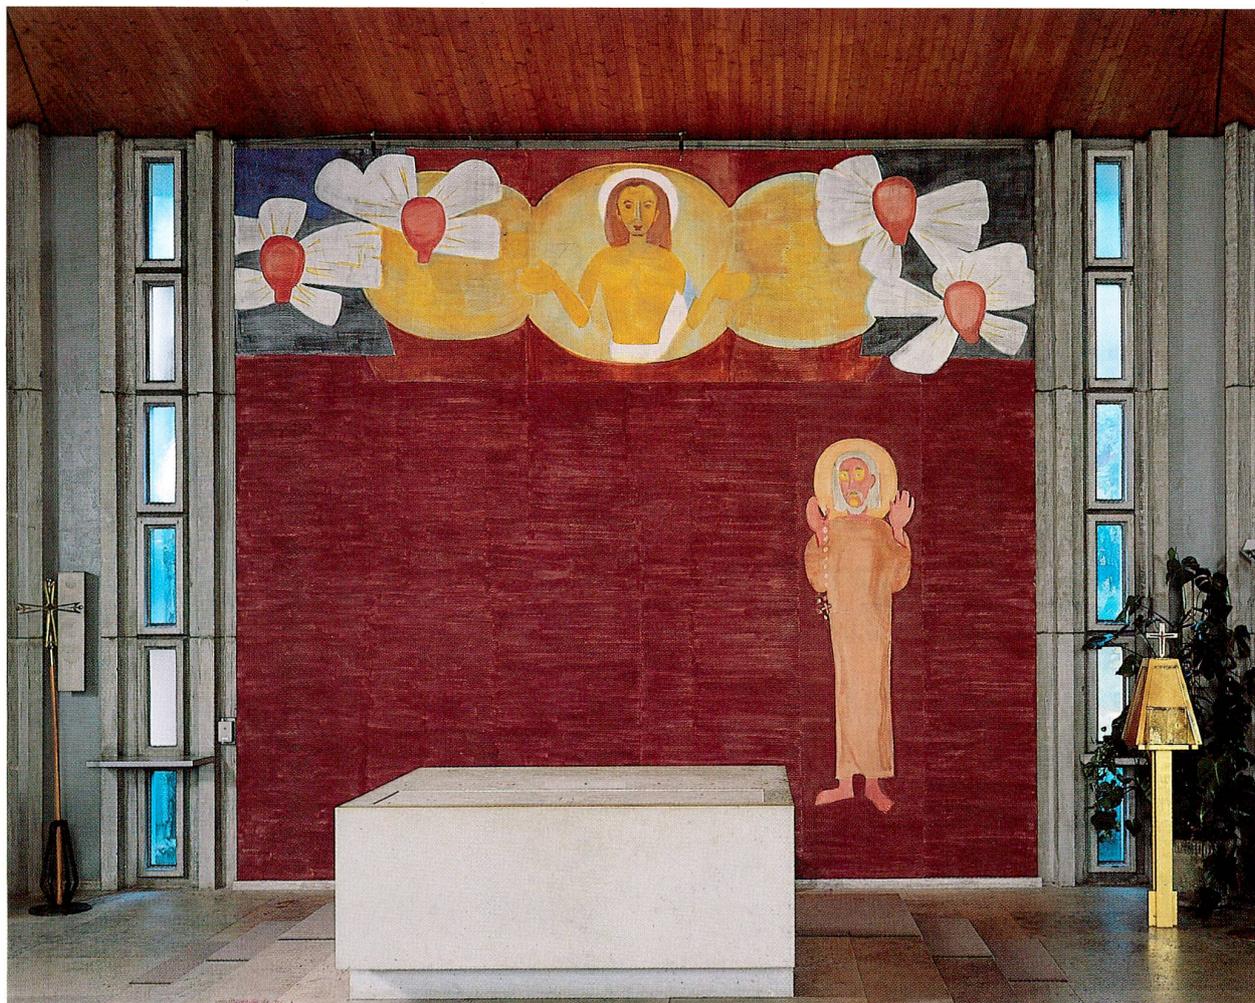
Abb. 49
Zug, Oberwil, Bruderklausenkirche. Die Altarwand nach der Restaurierung durch Rino Fontana, Mai 1989.

Die Freskosinterhaut über der Malerei (Kalziumkarbonat) ist sehr dünn.» Die Vorschläge Oskar Emmeneggers bildeten schliesslich die Grundlage zur Restaurierung der Altarwand durch den Restaurator Rino Fontana, Jona. Die 1988 im Einvernehmen mit Ferdinand Gehr ausgeführten Arbeiten führten zu einem Ergebnis, das auch der Künstler selbst als sehr gut bezeichnete (Abb. 49). Die überstrichene Fläche, das liegende Rechteck in Caput mortuum, wurde neu verputzt und in Freskotechnik analog der ursprünglichen Malerei wieder bemalt. Um das Bruderklausenbild wurde in einem von Ferdinand Gehr bestimmten Abstand ein Streifen des Originalfreskos freigelegt. Um die mit Keim'scher Mineralfarbe ausgeführte Übermalung zu entfernen, musste sehr sorgfältig mit einem Mikrosandstrahlgerät gearbeitet werden.

Die übrigen Teilflächen des übermalten Bildgrundes wurden nach dem Abstossen des alten Verputzes entsprechend den originalen Tagwerken neu verputzt und «al fresco» bemalt. Für diese Neuinterpretation durch Rino Fontana waren umfangreiche Versuche auf grossen Flächen im Atelier unerlässlich. Während der Arbeitsausführung waren Ferdinand Gehr sowie seine Tochter Franziska Gehr anwesend. Beide Künstler haben das Bild nach dem Austrocknen der Farben besichtigt und zeigten sich vom Resultat voll und ganz befriedigt.

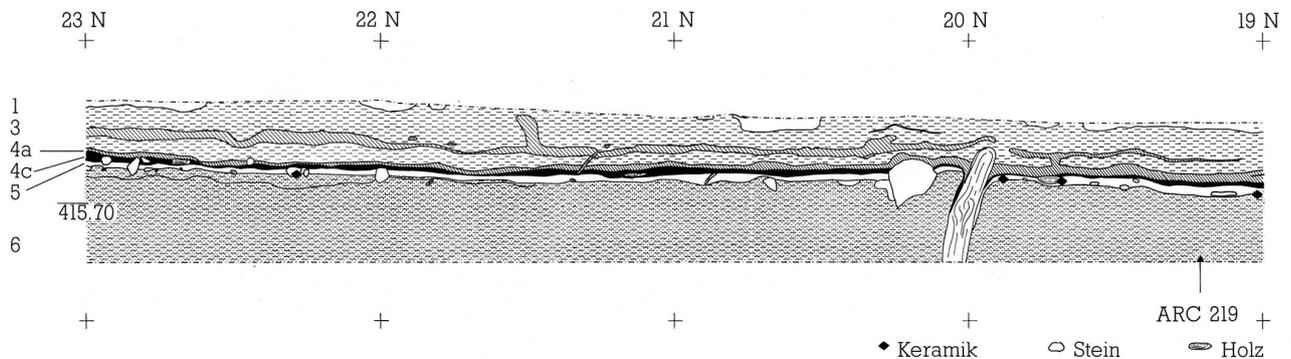
Abb. 51

Steinhausen, Sennweid. Profil. 1 Etwa 30 cm dicker Humus, 2 Flussand, der nur im nördlichen Teil der Grabung vorkommt (im Profil nicht sichtbar), 3 Zwei weissliche, mit Wurzelkanälen durchsetzte Seekreideschichten, die durch eine braune siltige Schicht voneinander getrennt sind, 4a 2 cm breite, hellbraune lehmige Schicht mit zerstreut vorkommenden Holzkohleteilchen, 4b Feines, nur bruchstückhaft vorhandenes Sandbänkchen (im Profil nicht sichtbar), 4c Kulturschicht aus dunklem Lehm, durch menschliche Tätigkeit und organische Abfälle verfärbt, 5 Gräuliche lehmige Seekreide, Oberfläche entspricht Siedlungshorizont, 6 Weissliche Seekreide.

1. Etwa 30 cm dicker Humus.
2. Flussand, der jedoch nur im nördlichen Teil der Siedlung vorkommt.
3. Gleichzeitig wie die Schicht 2 entstanden zwei weissliche, mit Wurzelkanälen durchsetzte Seekreideschichten, die durch eine braune siltige, archäologisch gesehen sterile Schicht voneinander getrennt sind.
- 4a. Ca. 2 cm breite, hellbraune lehmige Schicht (ARC 172: 2910 ± 60 BP) auf zerstreut vorkommenden Holzkohleteilchen.
- 4b. Feines, nur bruchstückhaft vorhandenes Sandbändchen, das im Profil nicht zu erkennen ist.
- 4c. Kulturschicht aus dunklem Lehm, der durch die menschliche Tätigkeit und die organischen Abfallstoffe verfärbt wurde (ARC 218: 4120 ± 100 BP).

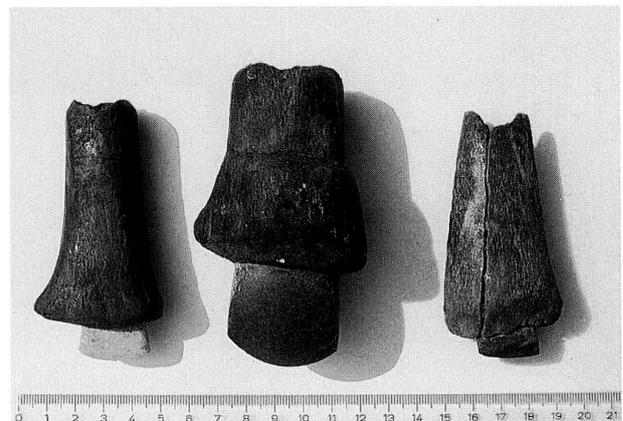
Abb. 58
Steinhausen, Sennweid. Zwischenfutter mit eingesetzten Steinbeilen.

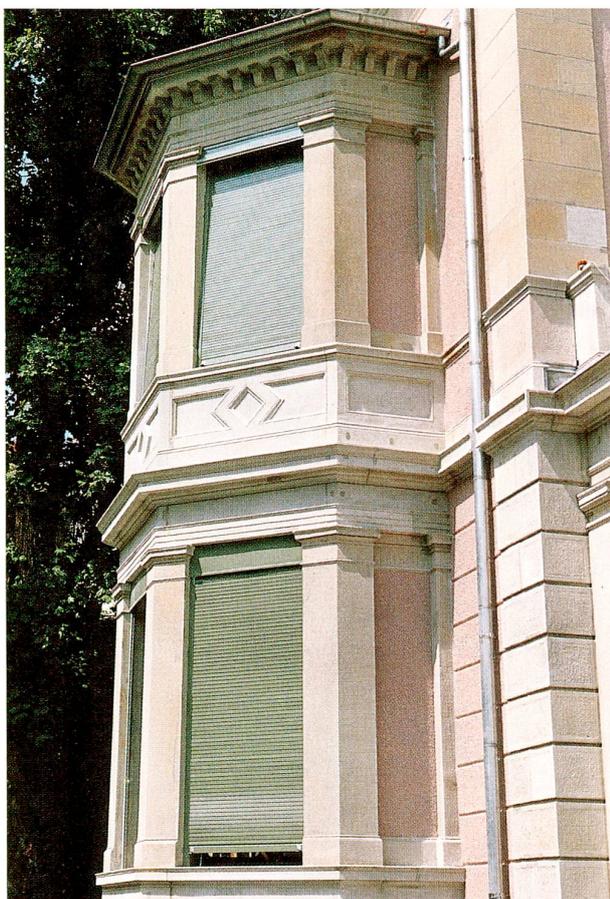
Abb. 60
Cham, Vilette. Erker mit sanierten Sandsteinteilen.

Das denkmalpflegerische Konzept beruhte auf der Erhaltung der Villa in ihrem gewachsenen Bestand, verzichtete also bewusst auf eine denkbare Rückführung auf die ursprüngliche Form. So konnten auch die schönen Räume der zweiten Bauperiode erhalten bleiben. Natürlich ging die oben genannte Funktionsänderung nicht ohne beträchtliche Eingriffe ab, die von der Verstärkung der Gebälke bis zu hochmodernen technischen Einrichtungen reichten. Am Äusseren wurde der Bau in der Struktur und Farbigkeit von 1864 wiederhergestellt, wobei ein lachsfarbener feiner Besenwurf mit den glatten Sandsteinteilen strukturell kontrastiert, im

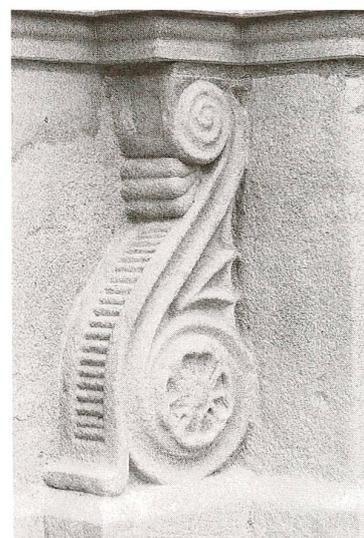
Abb. 61
Cham, Vilette.
Gefestigte und zum Teil aufmodellerte Sandstein-Volute.

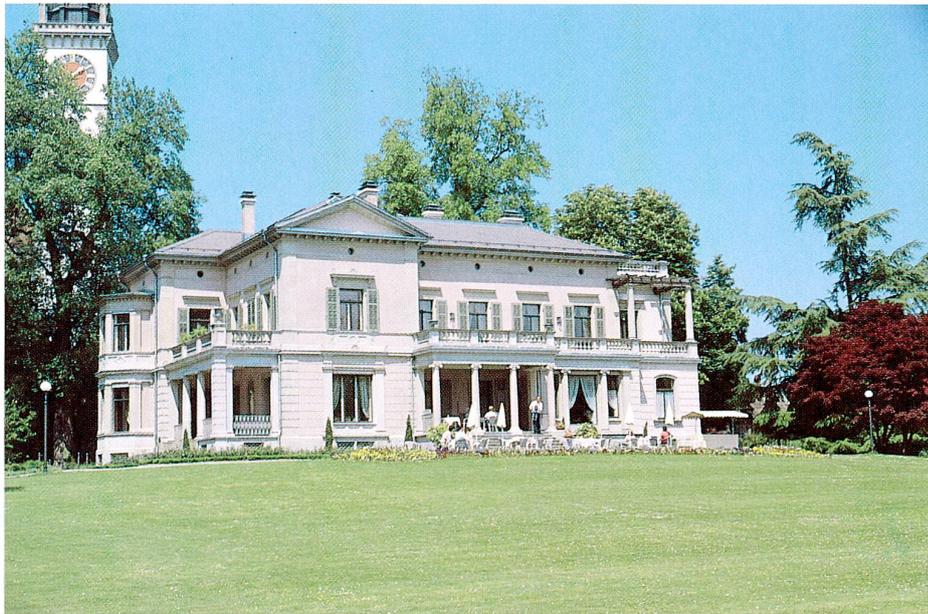
Abb. 62
Cham, Vilette. Südfront
nach der Restaurierung.

Grauwert aber harmoniert. Dagobert Keiser hatte bei der Erweiterung der Villa die Putzflächen weiss und glatt vom grauen Sandstein abgesetzt. Das schöne Eichentäfer im Restaurant wurde unter etlichen Farbschichten wieder hervorgeholt; die Suche nach stilentsprechenden Tapeten für die Zeugheer'schen Räume erwies sich als echtes Abenteuer. So schwer der Weg der Vilette vom Beinahe-Abbruch bis zur geglückten Restaurierung war, so positiv wurde sie von Kennern und von breiten Bevölkerungsschichten in ihrem stilvoll erneuerten alten Gewand aufgenommen.

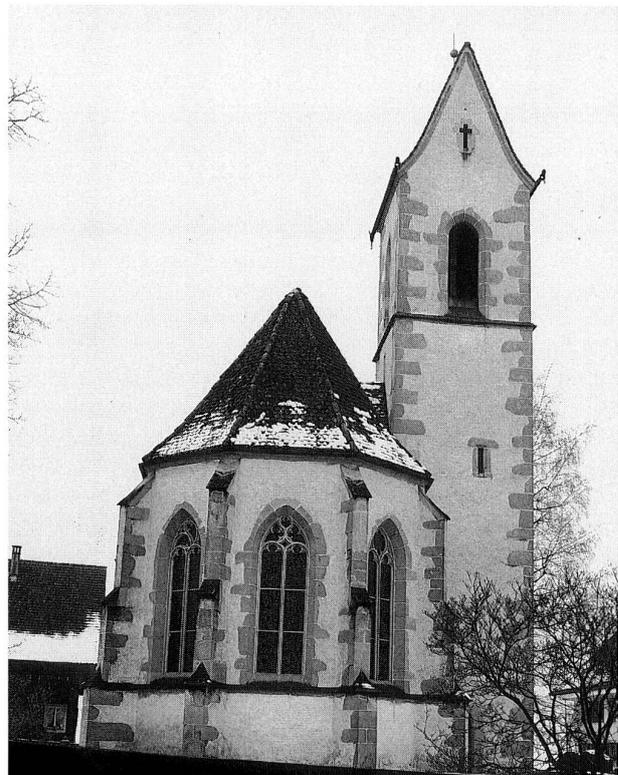
Abb. 67
Hünenberg, Kirche St. Wolfgang. Die Wallfahrtskirche von Osten. Zustand nach 1946 und vor 1988.
