Zeitschrift: Tugium : Jahrbuch des Staatsarchivs des Kantons Zug, des Amtes für Denkmalpflege und Archäologie, des Kantonalen Museums für Urgeschichte Zug und der Burg Zug

Artikel: Amt für Denkmalpflege und Archäologie

AMT FÜR DENKMALPFLEGE UND ARCHÄOLOGIE

DENKMALPFLEGE

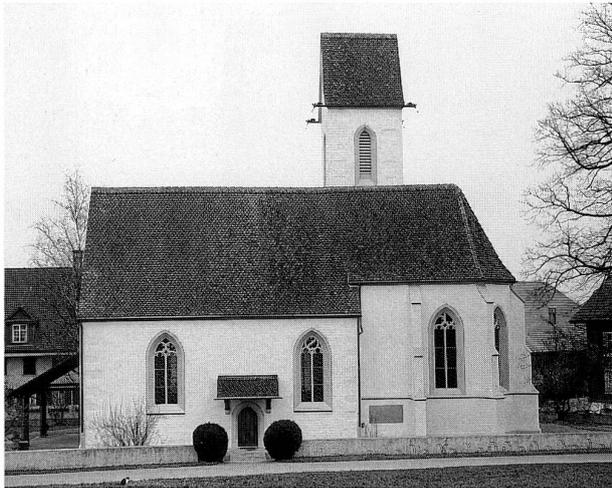
Abb. 69
Hünenberg, Kirche St. Wolfgang. Die Wallfahrtskirche nach der Aussenrestaurierung von 1988.

werkes leiten, das Malerische sollte aus dem originalen Restbestand und den aufgebrachten jüngeren Schichten herausgeschält und betont werden. Darum legte er die offensichtlich nie auf Sicht gearbeiteten Eckverbände und Fenstergewände frei und fasste sie mit dem neu aufgebrachten Kalkputz unregelmässig heraus. Da diese Natursteine zurückgearbeitet werden mussten, steht nun der Kalkputz wie ein Kissen vor, was ursprünglich natürlich nicht der Fall gewesen ist. Die Natursteine selbst
