# Die Villa Burgweid in Baar

*Laura und Hans Willenegger-Oppliger  
in Zusammenarbeit mit Heinz Horat*

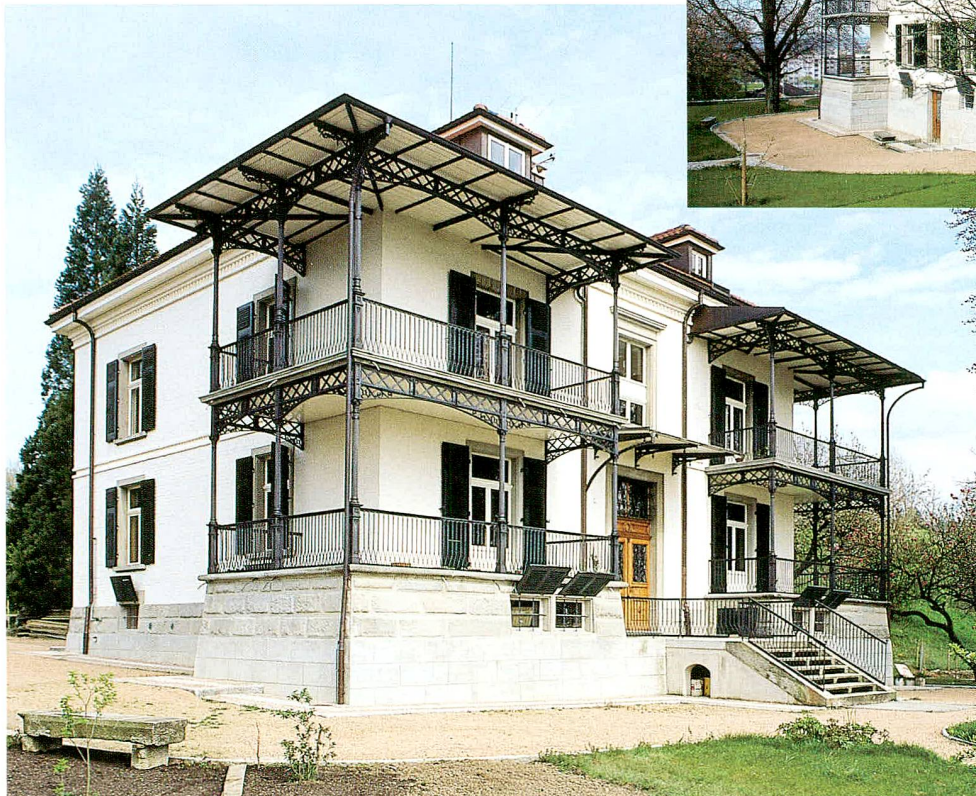
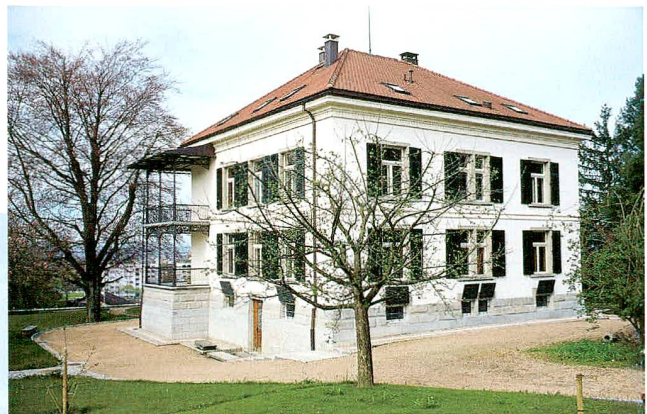
Die Villa gehört zu den baukünstlerisch interessantesten Fabrikantenvillen des Kantons Zug und ist weitestgehend im Originalzustand erhalten geblieben (Abb. 1). Mehrmals hätte sie abgebrochen werden sollen. 1994 erwarben Laura und Hans Willenegger-Oppliger das im Umfang reduzierte Grundstück und restaurierten das Gebäude, nachdem es am 10. September 1996 von der Regierung unter Denkmalschutz gestellt worden war, mit viel Sinn für die qualitätvolle Architektur und die hervorragende zeitgenössische Ausstattung.<sup>1</sup> Im Jahre 2000 war die Restaurierung abgeschlossen. Die von der Bauherrschaft gestaltete Gartenanlage integriert zahlreiche Natursteinrelikte, die von verschiedenen Gebäuden der Jahrhundertwende aus grösserem Einzugsgebiet übernommen worden sind. So ist ein besonders malerischer kleiner Park mit vielen Überraschungen entstanden.

*Abb. 1  
Villa Burgweid. Ansicht von  
Westen (links) und Osten (oben).*

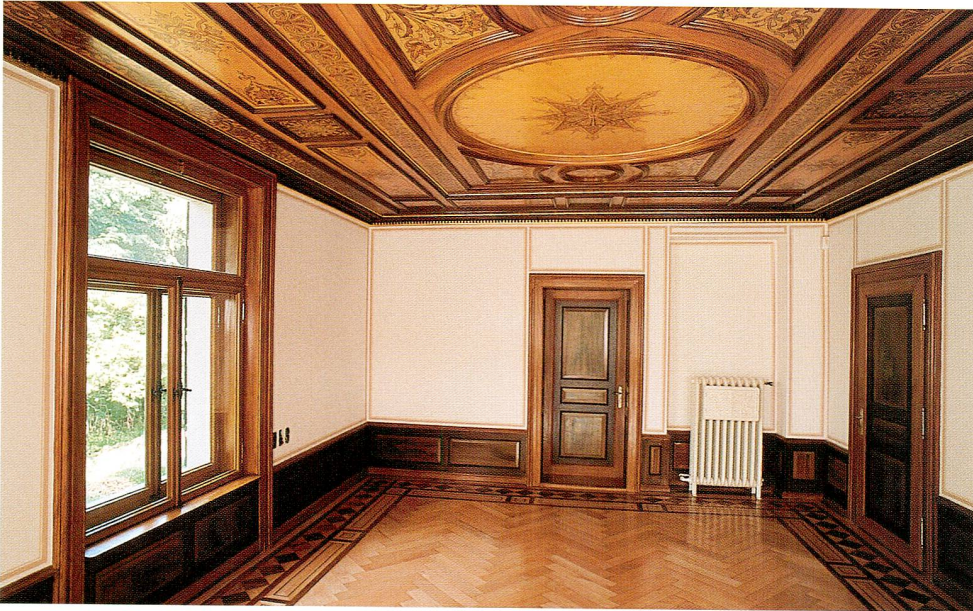
Abb. 3  
Villa Burgweid. Das Westzimmer  
im Erdgeschoss.

Die Gipsdecke im Vestibül des Erdgeschosses befand sich in so schlechtem Zustand, dass sie ersetzt und die vorgefundenen Schablonenmalereien neu aufgetragen werden mussten. Das maserierte Zimmer in der Westecke des Hauses liess sich im originalen Zustand restaurieren (Abb. 3). Die Stuckdecke ist mit Holzintarsien bemalt und von bronzierten Stäben unterteilt, die nun blattvergoldet wurden. Das maserierte Kniestäfer diente als Sockel für die grossen Weissputzflächen darüber, deren originale Tapete nur mehr in ganz kleinen Resten gefunden werden konnte. So entschied man sich für eine neue Farbgebung der Flächen.

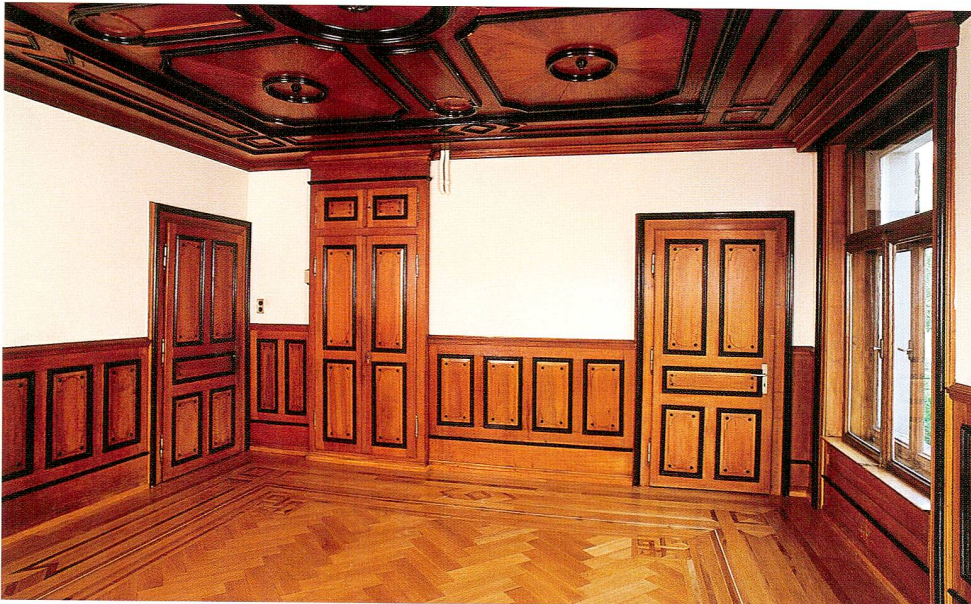
Abb. 4  
Villa Burgweid. Das Stützzimmer  
(«holländisches Zimmer»)  
im Erdgeschoss.

Die Küche und das Office waren mehrfach umgebaut worden und besaßen keine erhaltenswerte Bausubstanz. Hier wurde eine moderne Küche eingebaut. Das holländische Zimmer im Süden besitzt eine Eichendecke in schwarzen Rahmen, das Brusttäfer nimmt die Motive formal und materiell auf (Abb. 4). Reste wiesen auf eine Tapete hin, doch liess sich diese nicht mehr rekonstruieren, sodass die neu aufgebauten Weissputzflächen dem Raumklima angepasst bemalt wurden.

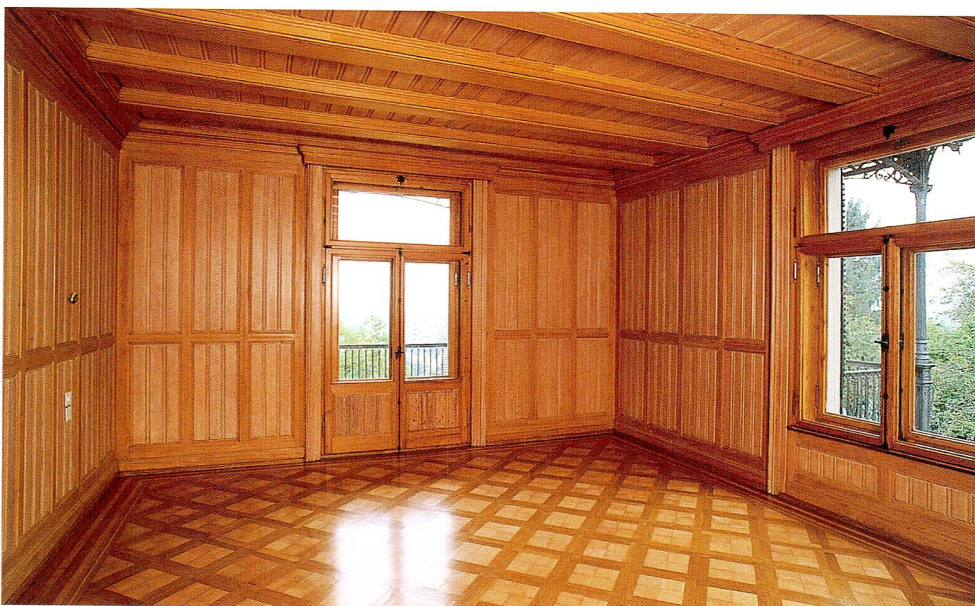
Abb. 5  
Villa Burgweid. Das Westzimmer  
im ersten Obergeschoss.

Über die Eichentreppe betritt man das Vestibül des Obergeschosses, dessen Gipsdecke mit Stuckrosetten und Stuckrahmen sowie drei verschiedenen Farbfassungen geschmückt war. Die Übermalungen wurden entfernt, die originale Farbschicht liess sich restaurieren und ergänzen. Das Zimmer in der Westecke ist sowohl an der Decke wie auf den Wänden mit Krallentäfer ausgerüstet und wirkt in diesem Haus und in dieser Umgebung geradezu rustikal, chaletthaft (Abb. 5). Die Balkenunterzüge und die zweifarbige Fassung des Täfers gliedern die Flächen in kleine Kompartimente.

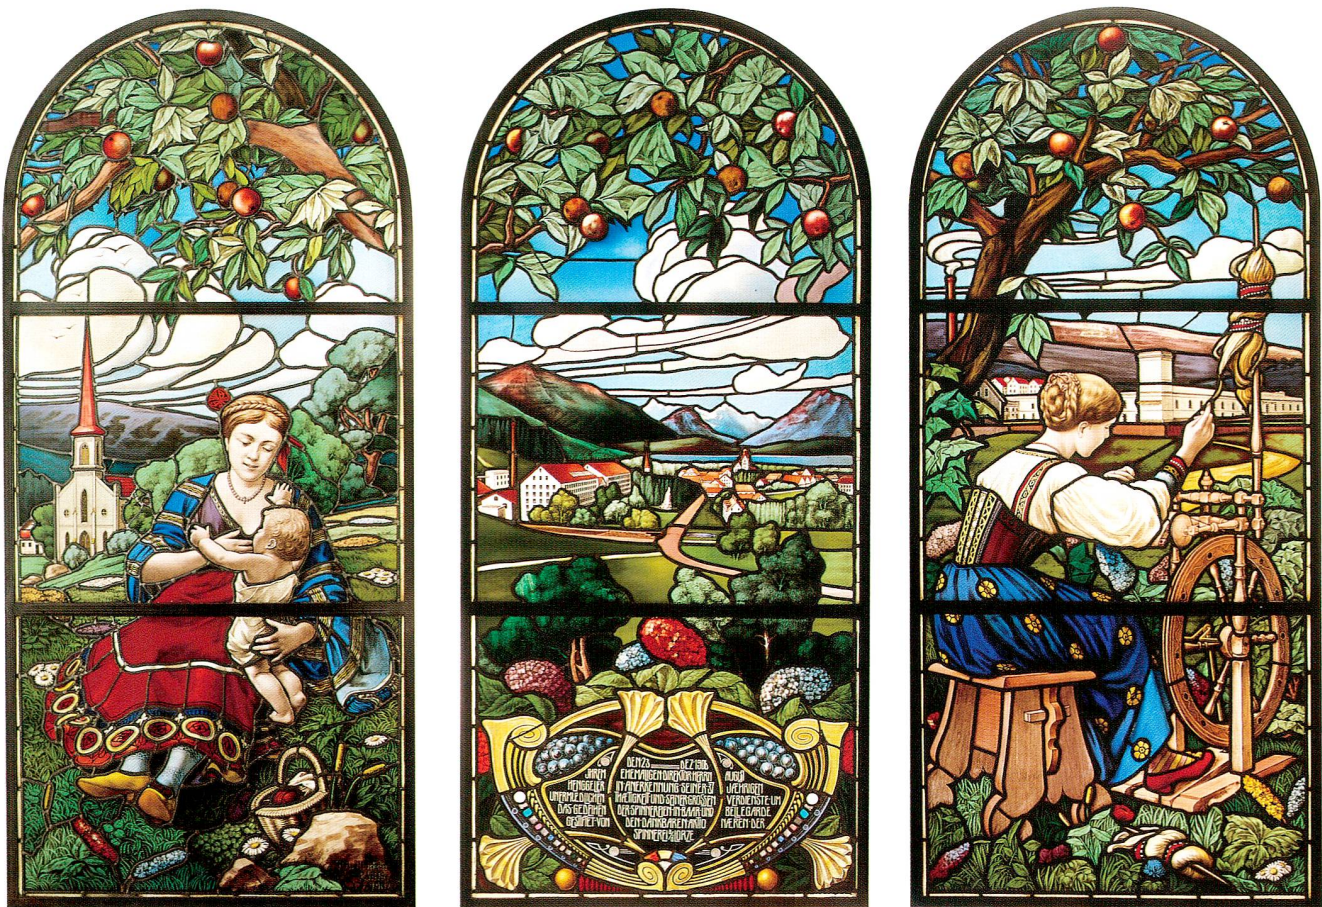
um das Gedeihen der Spinnereien in Baar und Bellegarde gestiftet von den dankbaren Aktionären der Spinnerei a/d Lorze». Das Triptychon besteht aus drei hochrechteckigen, je 82 cm breiten und 180 cm hohen, im Rundbogen schliessenden Bildern, die auch vertikal dreigeteilt sind. Die Rundbogenfelder sind mit Apfelzweigen geschmückt. Auf dem linken Bild erscheint im Hintergrund die reformierte Kirche Baar und vorne eine rot gekleidete, ihr Kind stillende Frau. Auf der Mitteltafel ist unten die genannte Dedikationsinschrift sichtbar, darüber eine Ansicht der Spinnerei an der Lorze in Baar mit der Parkanlage, der noch heute bestehenden Arbeitersiedlung an der Langgasse, dem Turm der protestantischen Kirche, dem Dorf Baar mit der St.-Martins-Kirche, See und Bergen. Auf der rechten Tafel sitzt eine Frau am Spinnrad, vor der Filialfabrik («Filature») Bellegarde in Frankreich. Die Glasmalerei ist in verschiedenen Techniken geschaffen worden und zeigt auch stilistische Einflüsse der Belle Epoque und des Tiffany. August Henggeler-Frei (1848–1929) war 1870–1906 kaufmännischer und technischer Direktor, 1907–15 Vizepräsident und 1915–28 Präsident des Verwaltungsrates. Das Geschenk wurde offensichtlich anlässlich seines Rücktritts als Fabrikdirektor in Auftrag gegeben und 1907 gefertigt. Für welchen originalen Standort das Glasgemälde geschaffen worden ist, konnte nicht eruiert werden.

Abb. 7  
Villa Burgweid. Dreiteiliges Glasgemälde im Treppenhaus, 1906/07 datiert.

Durch die Vermittlung der kantonalen Denkmalpflege gelangte ein dreiteiliges Glasgemälde ins Haus, das nun restauriert ist und einen prominenten Standort im Treppenhaus erhalten hat (Abb. 7).<sup>2</sup> Einerseits ist es von «R. A. Nüscheler, Paris 1907» signiert, und andererseits trägt es die Inschrift: «Den 23. Dez. 1906 Ihrem ehemaligen Direktor Herrn August Henggeler in Anerkennung seiner 37-jährigen unermüdlichen Tätigkeit und seiner grossen Verdienste
