# Der Wandschmuck in der Stube des Wohnhauses Leihgasse 39/41 in Baar

Autor(en): **Hirsch, Susanne / Bönhof, Gisula / JeanRichard, Anette**

Zeitschrift: **Tugium : Jahrbuch des Staatsarchivs des Kantons Zug, des Amtes für Denkmalpflege und Archäologie, des Kantonalen Museums für Urgeschichte Zug und der Burg Zug**

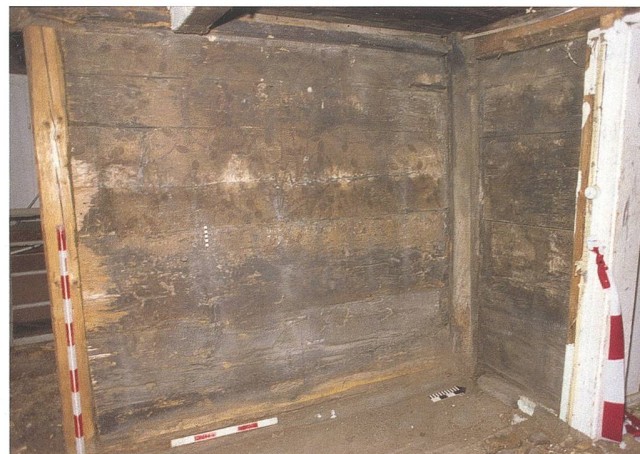
Abb. 6

Baar, Leihgasse 39/41. Nordwestecke der Stube vor dem Abbau. Der Eckständer zeigt keine Farbspuren.

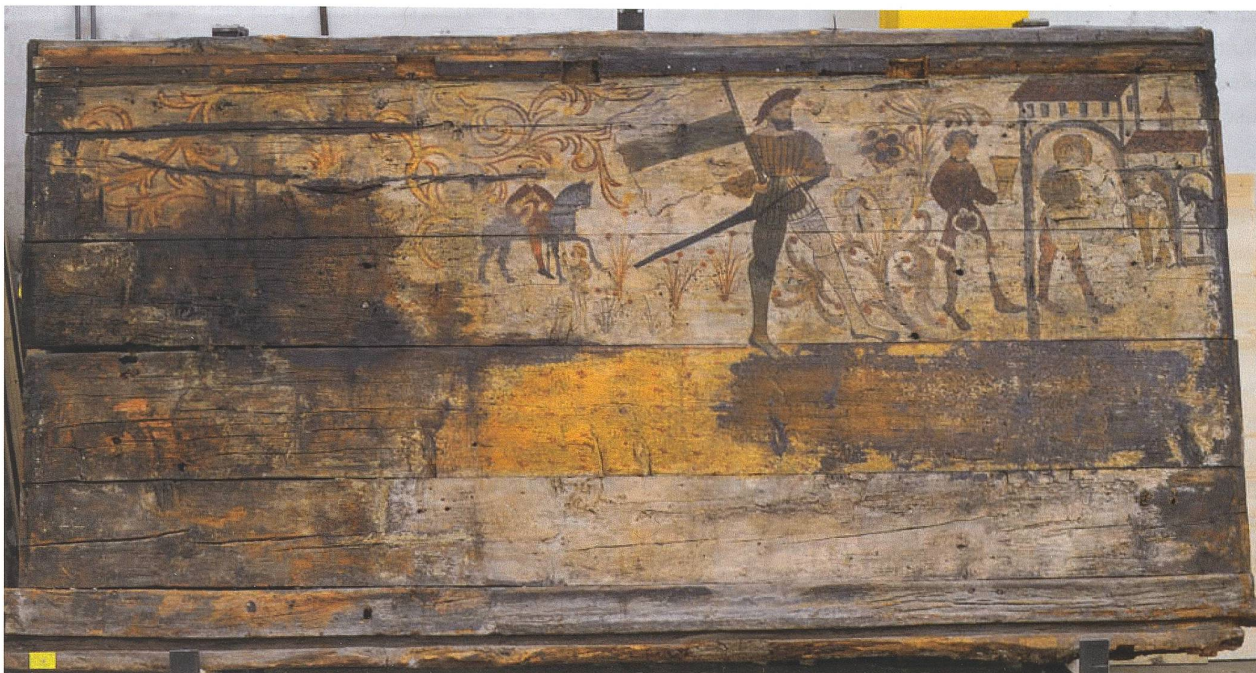
Abb. 10  
Baar, Leihgasse 39/41. Ostwand nach der Restaurierung.

Auf der gegenüberliegenden Ostwand (Abb. 10) dagegen sind die figürlichen und vegetabilen Motive frei platziert, ohne jeden Anspruch auf Symmetrie. Die Ausläufer des Rankengewächses über dem Treppennegativ reichen zirka 210 cm in das Bild hinein und verklammern sich in der Mitte der Wand mit der Fahne des Fähnrichs. Eine weitere Ranke greift rechts neben dem Treppennegativ nach unten und erreicht beinahe die Oberkante der Sockelbemalung. Der vor dem hl. Martin stehende Bettler ist so positioniert, dass er in den Leerraum zwischen den Vorderbeinen des Pferdes ragt. Die kleinformatige Szene (zirka 62 cm hoch und mit Bettler zirka 45 cm breit) wird von der fleischigen Ranke und durch vier grasartige Büschel

Bei der Malerei an der Ostwand (vgl. Abb. 10) fällt als Erstes der übergrosse Fähnrich im Zentrum der Darstellungen auf. Er posiert im Dreiviertelprofil, der Fensterwand im Süden und dem Betrachter zugewendet. Der Reisläufer trägt ein braunes Faltenwams mit langen Puffärmeln. Am Wams ist in der Taille eine zweifarbige kurze Hose mit grosser Schamkapsel befestigt. Es folgen eng anliegende Beinlinge, die jeweils mit einer vierblättrigen Blüte versehen sind und unterhalb der Kniekehlen von Strumpfbändern gehalten werden. Der Reisläufer trägt sogenannte Kuhmaulschuhe,<sup>25</sup> wie sie im ersten Viertel des 16. Jahrhunderts in Mode waren. Mit der rechten Hand hält er eine Fahne am kurzen Schaft. Die Fahne, an den drei freien Seiten gewellt, weht nach hinten. Mit den beiden hellen Quer-
