Le glissement de Rùtan dei Sassi, Val Canaria (Tessin, Suisse)

Autor(en): **Antognini, Marco / Beffa, Floriano / Valenti, Giorgio**

Zeitschrift: **Bulletin für angewandte Geologie**

Band (Jahr): **1 (1996)**

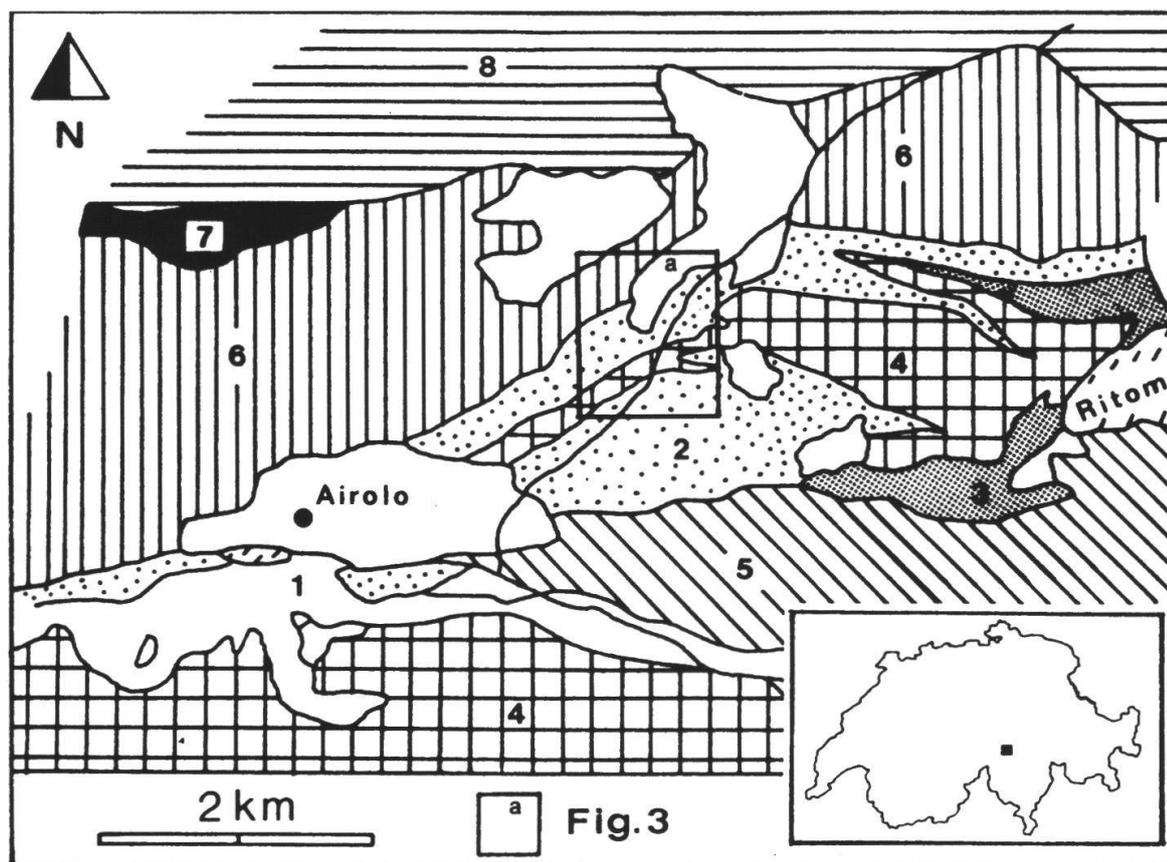
Fig. 1: Esquisse tectonique de la région comprise entre Airolo et le lac Ritòm et localisation du terrain d'étude. 1 = Quaternaire s.l.; 2 = Trias (dolomie et gypse); 3 = Couverture mésozoïque du Gotthard (Bündnerschiefer, Quartenschiefer); 4 = Bündnerschiefer du pennique; 5 = Nappe du Lucomagno (gneiss); 6 = Série de la Tremola (schistes et amphibolites); 7 = Série de Prato (micaschistes à hornblende et grenat); 8 = Série de Giübine (gneiss); Hachure = lacs. D'après: Preiswerk et al. (1934), Hafner et al. (1975), Beffa et al. (en prep.).

Du point de vue géologique, le long de la vallée affleurent les roches appartenantes aux unités suivantes (du nord au sud; Fig. 1): Le massif du Gothard (gneiss et schistes), sa couverture métasédimentaire (dolomie triasique) incluant aussi des schistes lustrés du pennique (Bündnerschiefer) et, à l'embouchure de la vallée, la nappe du Lucomagno (gneiss; pennique inférieur).

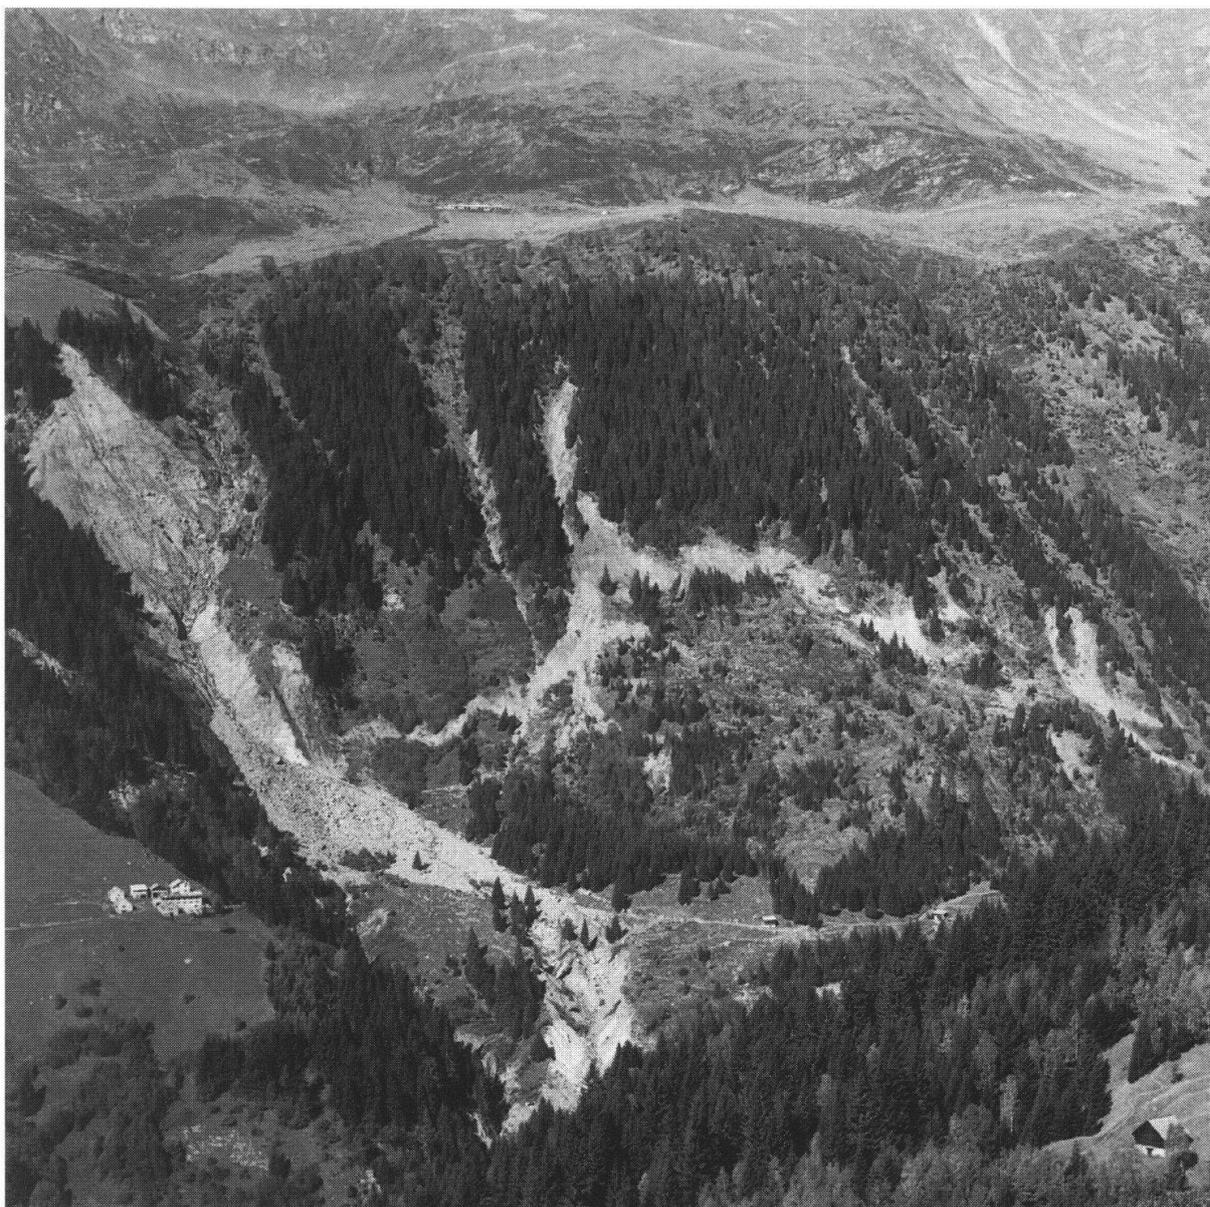
Fig. 2: Panoramique du glissement de Rùtan (versant droit du Val Canaria). L'hameau de Monti occupe une partie des pâturages sur la gauche (en aval par rapport au glissement). La niche d'arrachement apparaît comme un ruban blanchâtre irrégulier. En haut à gauche on remarque le grand affleurement rocheux dû à l'éboulement du Riale delle Fontanelle (novembre 1991). Au centre du cliché, vers le bas, on distingue l'important creusement produit par le Rì di Monti pendant l'alluvion de 1993.
Situation: octobre 1994, vue vers le N-NW. Photo de Roberto Buzzini.

Le tout est recouvert par des pâturages tandis que les parties plus raides du versant abritent de la forêt (Fig. 2).

Elle a un front d'env. 750 mètres et une largeur comprise entre 250 et 550 mètres. La limite occidentale correspond au cours (ancien lit!) du Riale di Monti tandis que vers l'ouest elle se réduit jusqu'à disparaître en proximité du pont sur la Garegna (point topographique 1481; NE de Rùtan dei Sassi). Cette zone présente une niche d'arrachement très évidente (Fig. 2), tandis que d'autres petites niches tapissent la

La partie méridionale est caractérisée par la présence d'un talus dû à l'action érosive de la rivière Garegna (érosion du pied). L'angle de stabilité du talus atteint 37°-38°. Dans le secteur occidental (SO de Ragade) la topographie a été bouleversée lors des intempéries de 1993. Ici, on peut observer le Ri di Monti s'écouler dans son nouveau lit (Fig. 2 et 4).

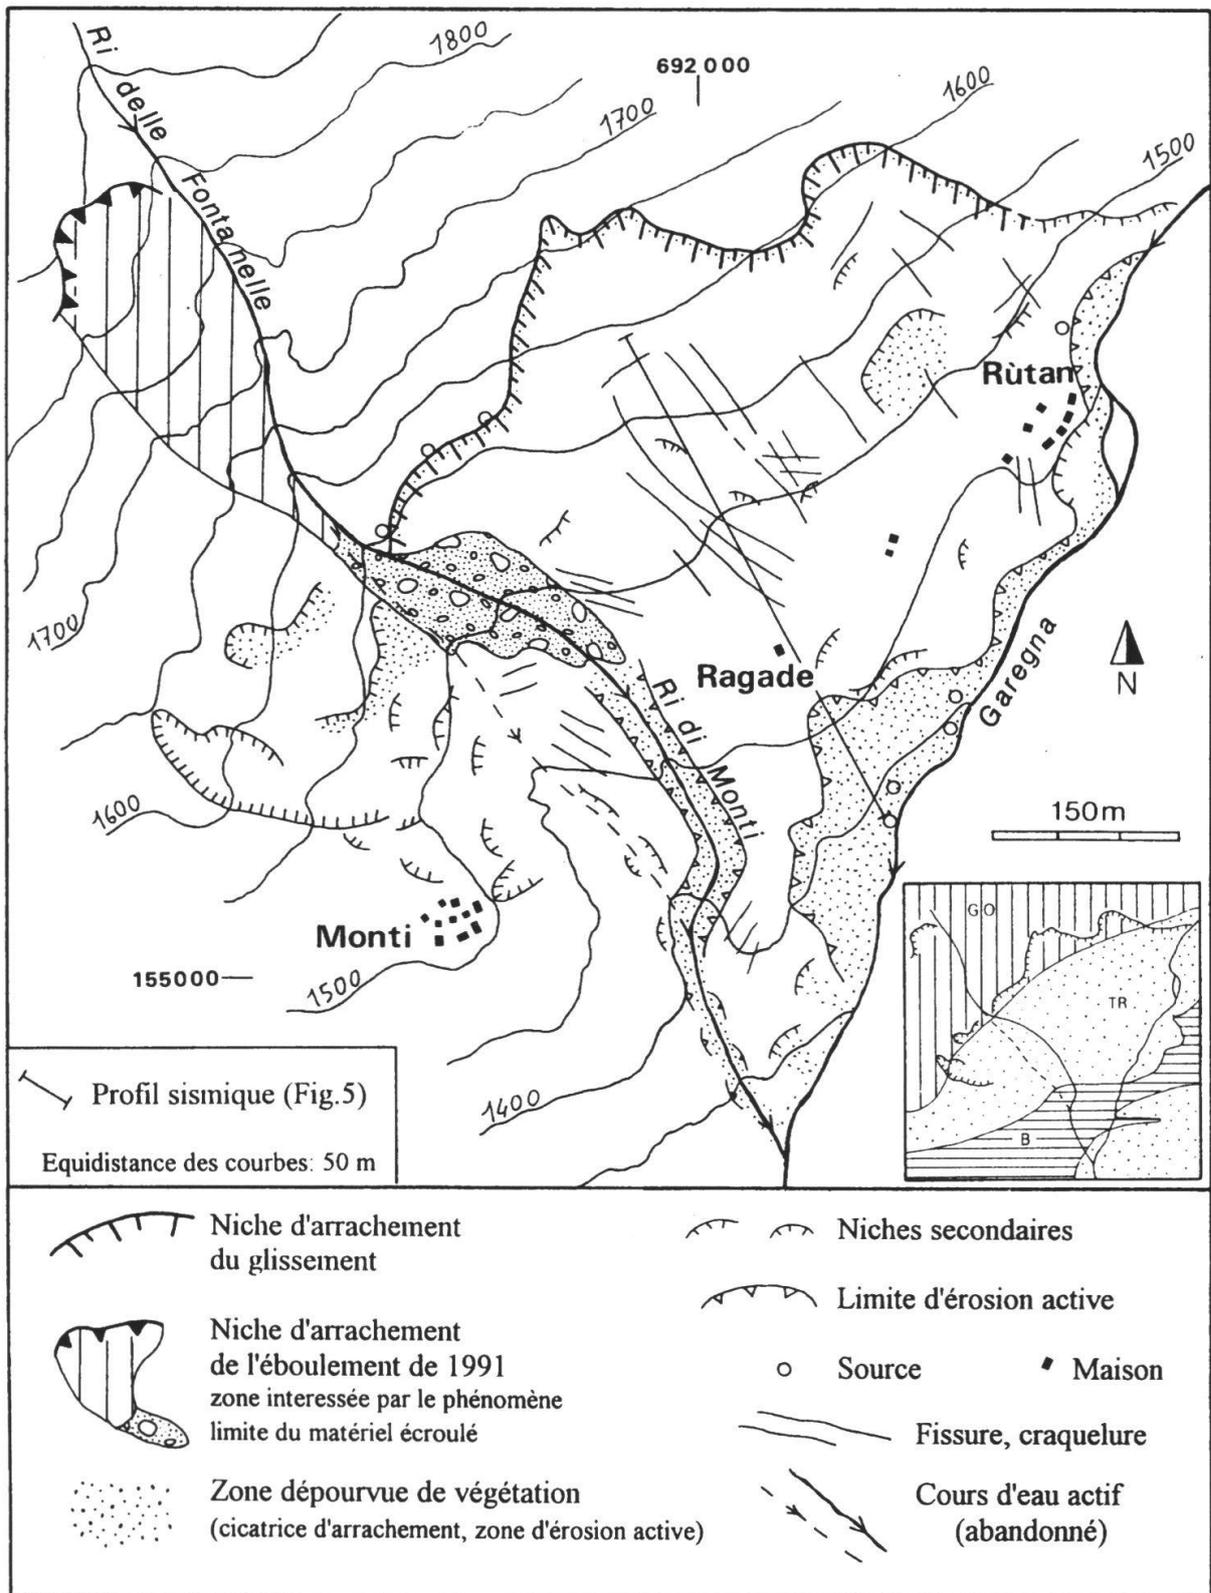
Fig. 3: Carte géomorphologique simplifiée du glissement de Rütan, d'après la carte géologique 1:5'000 levée par F. Beffa (situation: été 1994). En médaillon, esquisse tectonique de la région d'étude; GO, massif du Gothard (schistes et gneiss); TR, Trias (dolomie et gypse); B, Bündnerschiefer du pennique.

Nous l'avons baptisé «éboulement du Ri delle Fontanelle», d'après le nom du ruisseau qui en constitue la limite orientale (Fig. 3).

pendant ce mois, le Tessin a été frappé par des abondantes précipitations, à la suite desquelles le lac Majeur a envahi la ville de Locarno, atteignant son record d'altitude pendant ce siècle (197.24 m; Spinedi 1994). Cet événement catastrophique a provoqué de graves dégâts sur l'ensemble du Val Canaria (la route a été détruite en plusieurs endroits), mais il n'y a pas eu de mouvements particuliers de la masse instable, ce qui est très surprenant. Pourtant, l'action des eaux de ruissellement a été violente. Le 24 septembre, le Rì di Monti en crue est sorti de son lit habituel pour se creuser un nouveau chemin. Le résultat est impressionnant (Fig. 4): le cours d'eau s'écoule actuellement à l'intérieur d'un creusement d'une longueur de presque 500 m (30 mètres de largeur et 25 de profondeur maximales!) avant de regagner son ancien lit, une centaine de mètres en amont de la jonction avec la Garegna (Fig. 3).

La masse en mouvement s'appuie en grande partie sur un substrat composé de dolomies et gypses triasiques (Fig. 3). Ces roches carbonatées-évaporitiques sont constituées par des minéraux solubles dans l'eau et résultent donc particulièrement vulnérables à l'action des agents météoriques. L'action érosive de l'eau sur ce type de roche se manifeste tant en surface qu'en profondeur avec la création d'un réseau souterrain, ce qui permet à l'altération de se propager. A ce propos, la circulation d'eau en profondeur dans la Val Canaria a été récemment vérifiée grâce à une série d'essais de traçage dans le cadre des investigations hydrogéologiques dans la région de Piora (Jäckli 1994). Des analyses chimiques effectuées sur trois sources karstiques (env. cinq cents mètres en aval du glissement) ont démontré que les eaux sont très minéralisées; elles contiennent entre 1000 et 1400 mg/l de sulfate de calcium (Bernasconi 1980). La série des phénomènes d'altération inclut aussi l'hydratation de l'anhydrite (avec production de gypse), ce qui cause une augmentation du volume à l'intérieur de la roche. Les lithologies triasiques karstifiées favorisent l'infiltration d'eau à l'intérieur des terrains meubles qui les recouvrent et en provoquent l'instabilité. Il est probable qu'une partie de cette eau s'infiltré dans la région de Pontino, Piano di Pontino (1900-2000 m d'altitude), en amont du glissement (voir Fig. 2). En suivant les fractures des schistes de la Tremola elle ressortirait en correspondance du Trias qui, dans cette zone, constitue le fond de la vallée. Malheureusement, nous ne disposons pas de mesurations piézométriques et donc il n'est pas possible de démontrer la présence d'eau sous pression.

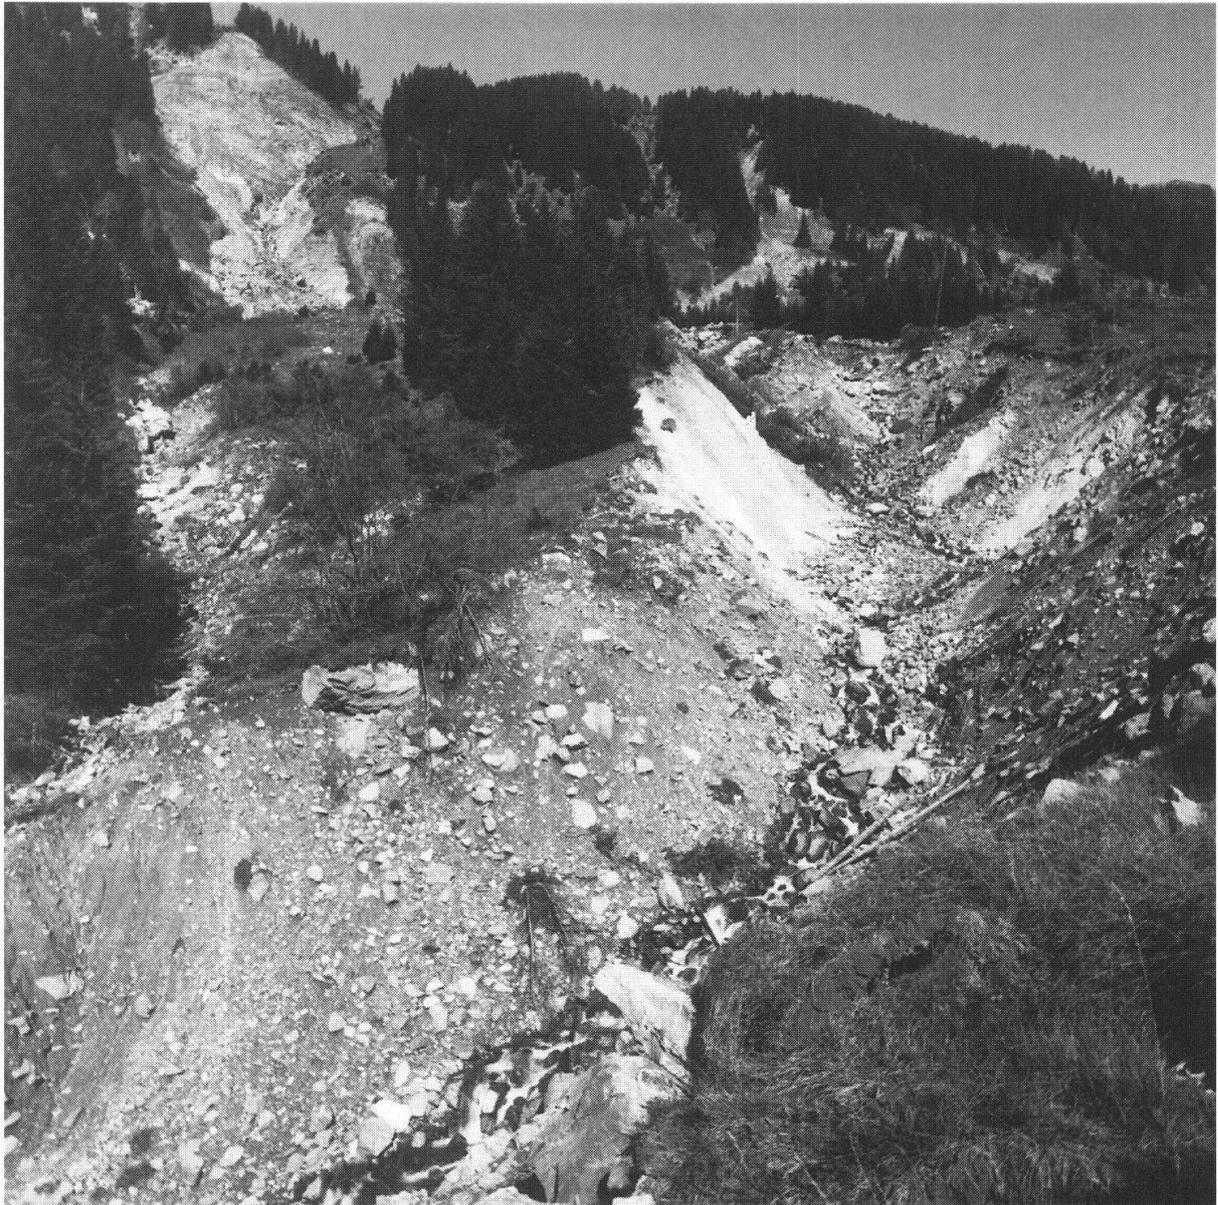
Fig. 4: Vue rapprochée de la partie occidentale du glissement de Rùtan dei Sassi. Le 24 septembre 1993, lors d'une crue exceptionnelle, le Rì di Monti a quitté son lit habituel (sur la gauche, près de la limite avec la forêt) pour se creuser un nouveau lit (à droite). Situation: octobre 1994, vue vers le N-NW. Photo de Roberto Buzzini.

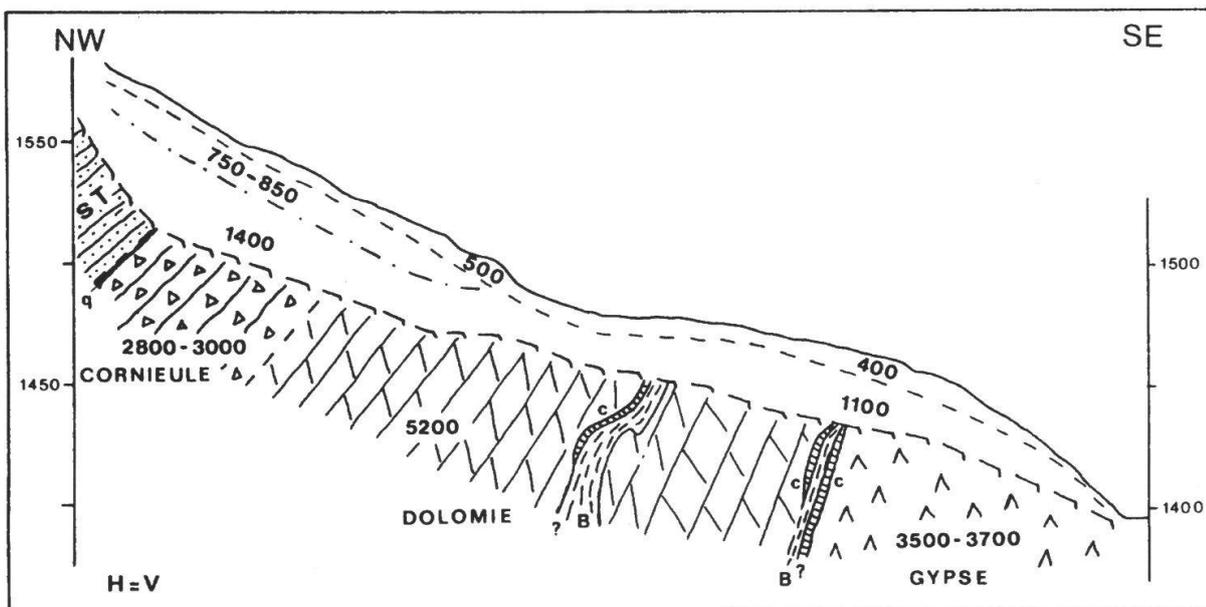
Fig. 5: Coupe simplifiée du glissement de Rùtan, d'après les données sismiques (Geotest, 1995; interprétation géologique de Muttoni & Beffa, 1995). Les vitesses sont en m/s. sT = série de la Tremola, q = quartzite, B = Bündnerschiefer, c = lentilles de cornieule.

Pendant le mois de décembre 1994 plusieurs profils sismiques ont été réalisés dans la vallée Canaria (Geotest 1995). L'interprétation de ces profils a été faite par Muttoni & Beffa (1995). A la figure 5 nous présentons une coupe géologique du substrat rocheux du glissement ainsi que la distribution des vitesses à l'intérieur de la masse en mouvement. La couche superficielle présente des vitesses comprises entre 400 et 600 m/s et une épaisseur d'une dizaine de mètres (éboulis, alluvions et dépôts morainiques remaniés). Elle surmonte un niveau plus épais (~20 m) caractérisé par des vitesses de 1100-1400 m/s (éboulis, dépôts morainiques). Dans le sec-

teur septentrional du glissement ces deux niveaux sont séparés par une couche intermédiaire ($v = 750-850$ m/s; ancien éboulement?). Tout en bas nous avons des vitesses plus hautes (2800-5200 m/s; substrat rocheux). A l'état actuel des connaissances il n'est pas possible de fournir plus d'information quant à la nature des terrains meubles (des sondages mécaniques sont prévus). Nous pensons que la surface de glissement correspond au contact roche-couverture (au moins dans cette partie du glissement, zone principale) mais il n'est pas exclu que le contact entre la couche plus superficielle et le niveau sousjacent puisse représenter une surface de glissement secondaire.
