# Zweite Sicherheitssprengung am Chapf bei Innertkirchen vom 20. August 2002

Autor(en): **Gruner, Ueli**

Zeitschrift: **Bulletin für angewandte Geologie**

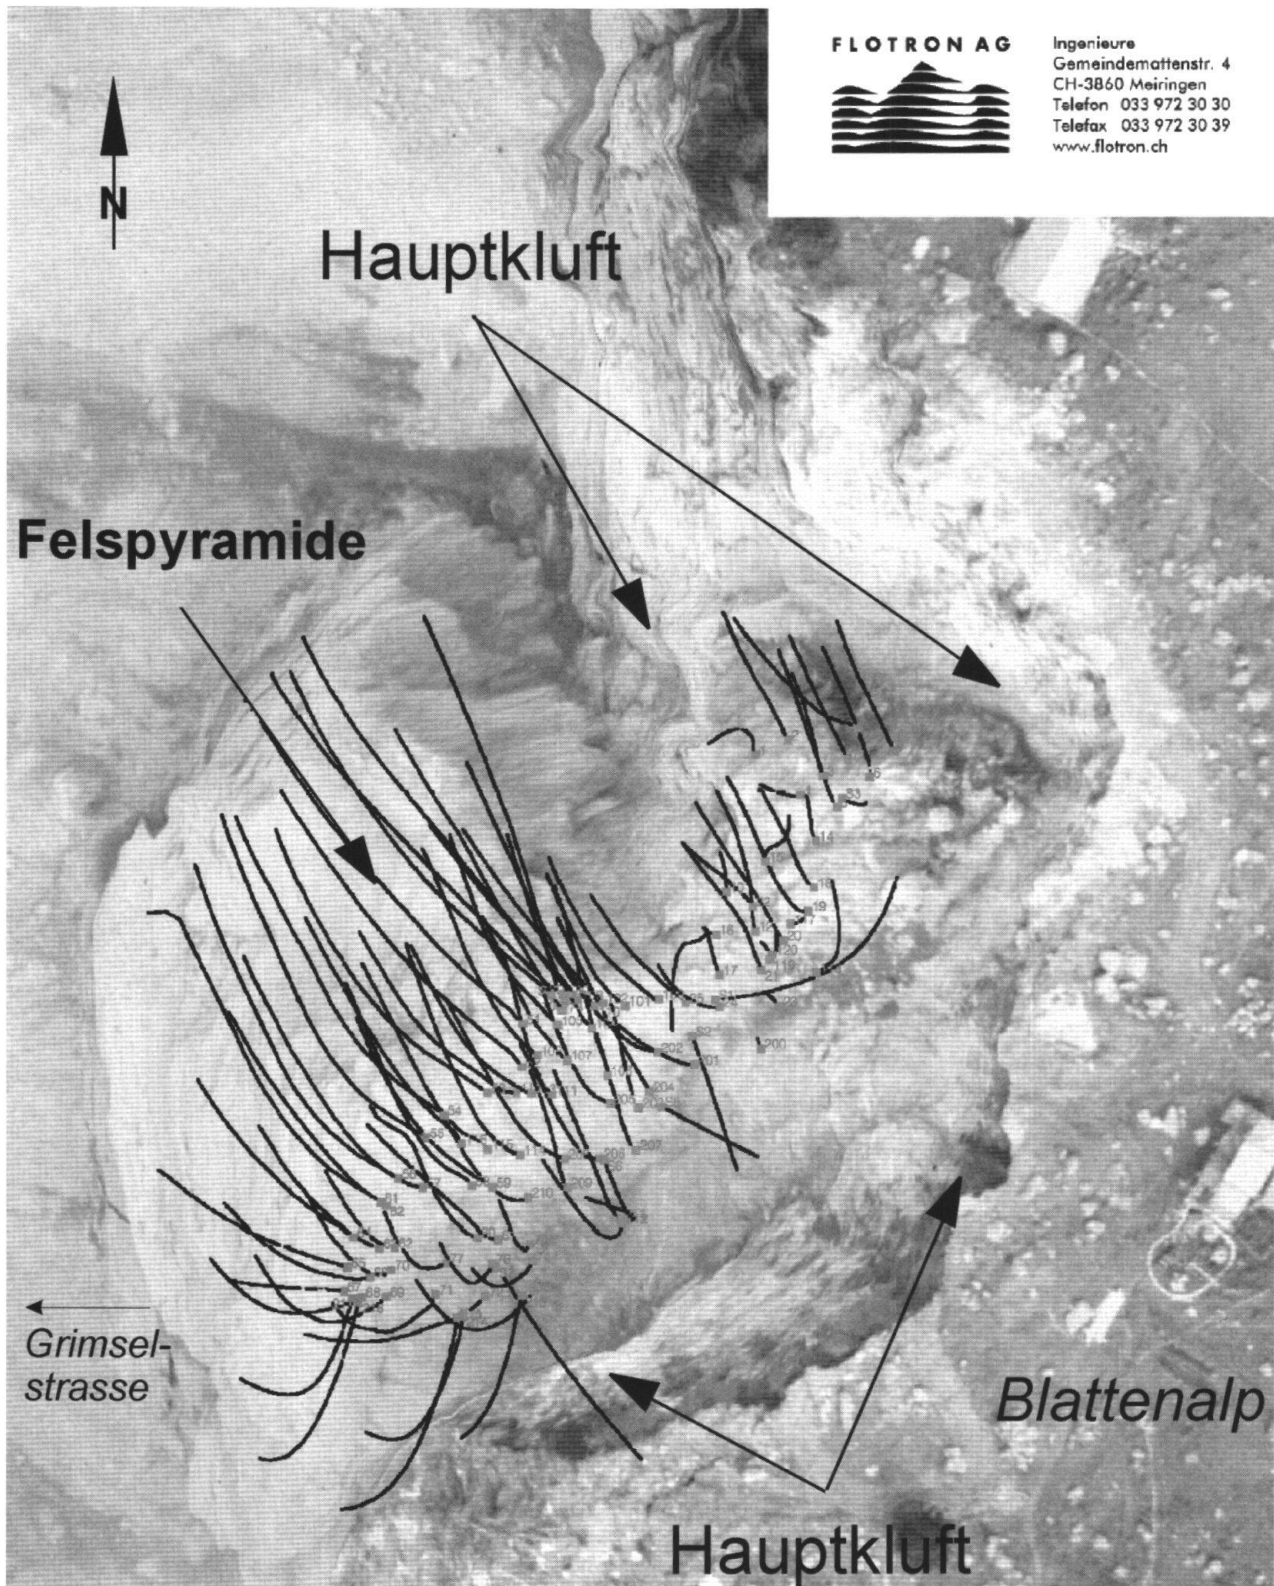
**Fig. 1:** Lage und Verlauf der Bohrlöcher (Sicht von oben).

Alle Bohrlöcher wurden in Höhe und Lage im Detail vermessen und in das aus einer Luftaufnahme stammende Geländemodell eingetragen (Fig. 1). Aus diesem Geländemodell wurden im Abstand von 3 m Quer- und Längsprofile erstellt, in welches die geologischen Verhältnisse gemäss den Bohrlochaufnahmen eingezeichnet wurden. In das Geländemodell wurden zudem alle paar Meter Horizontalschnitte gelegt, auf denen der horizontale Verlauf der Hauptkluft bestimmt wurde. Dank diesen Hilfsmitteln konnte – im iterativen Verfahren – die Hauptkluft im Raum auf ca. 1 m genau eingetragen werden. Die geologischen Daten lieferten die Grundlagen für die Sprengunternehmung: Mit Hilfe der Horizontalschnitte wurden anhand der Lage des Ausbruchrandes, der Lage der

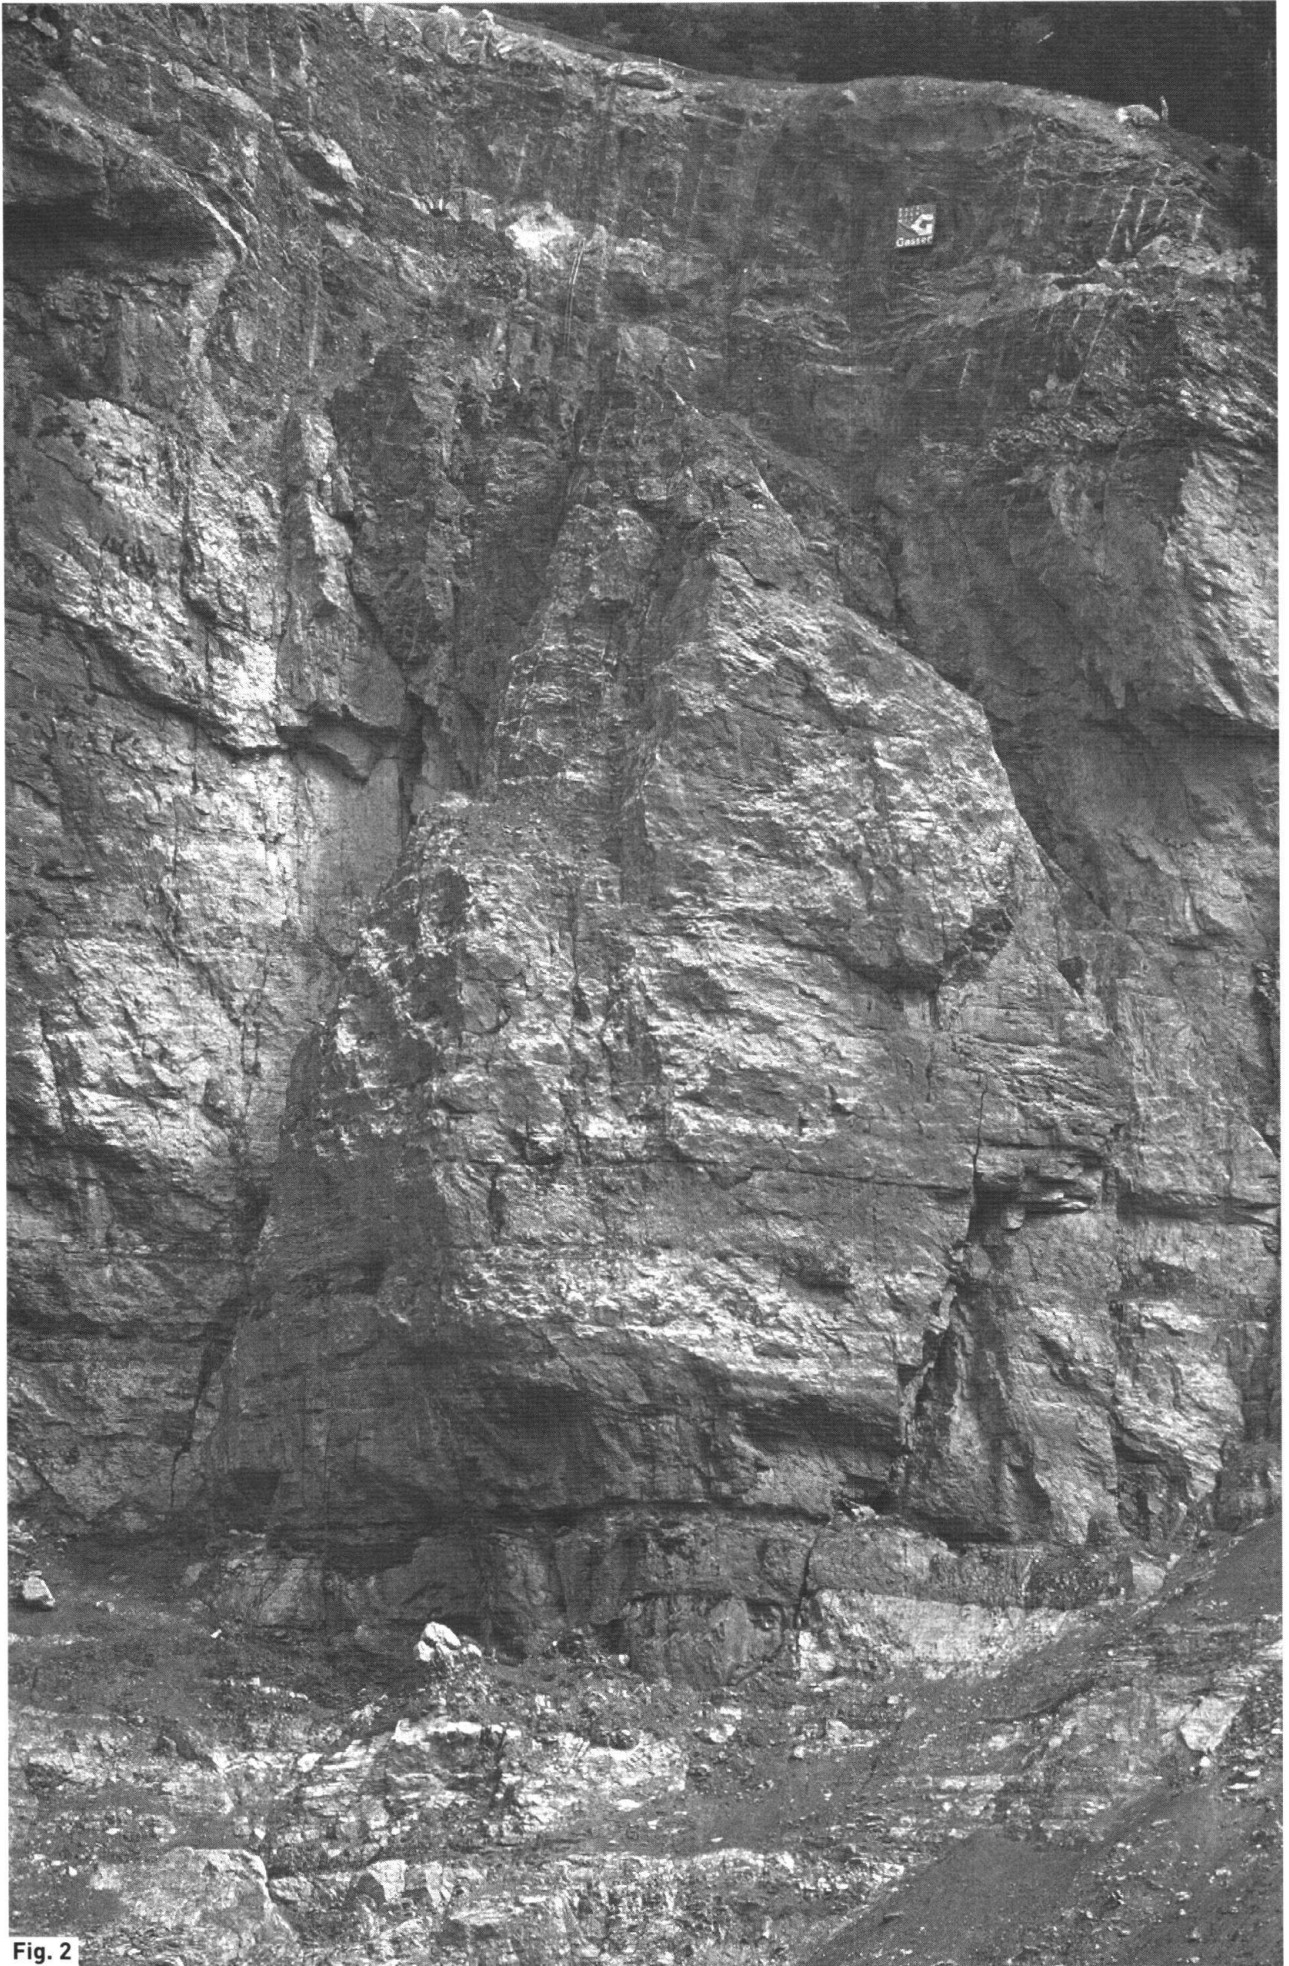
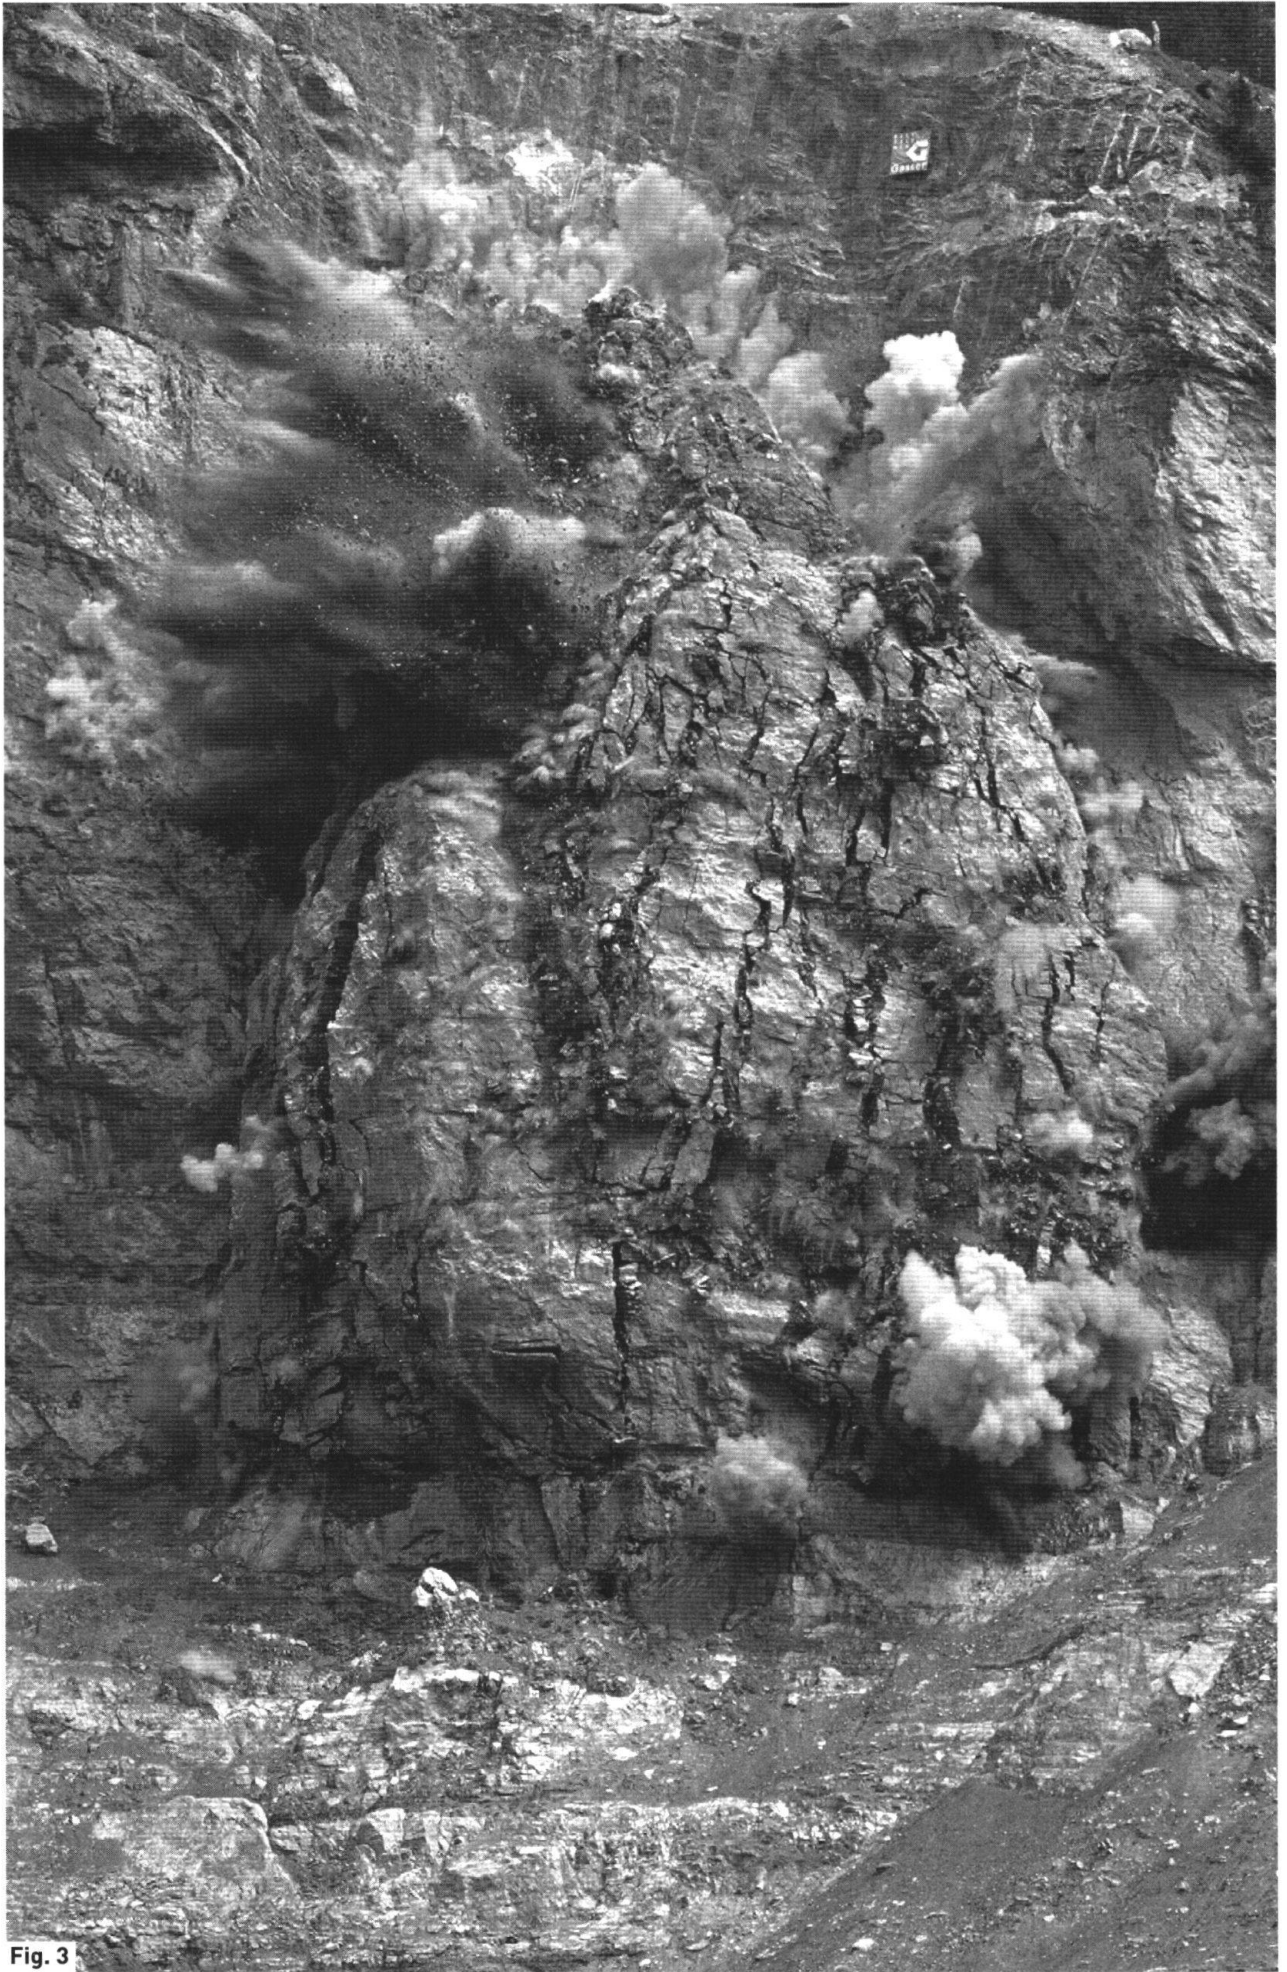
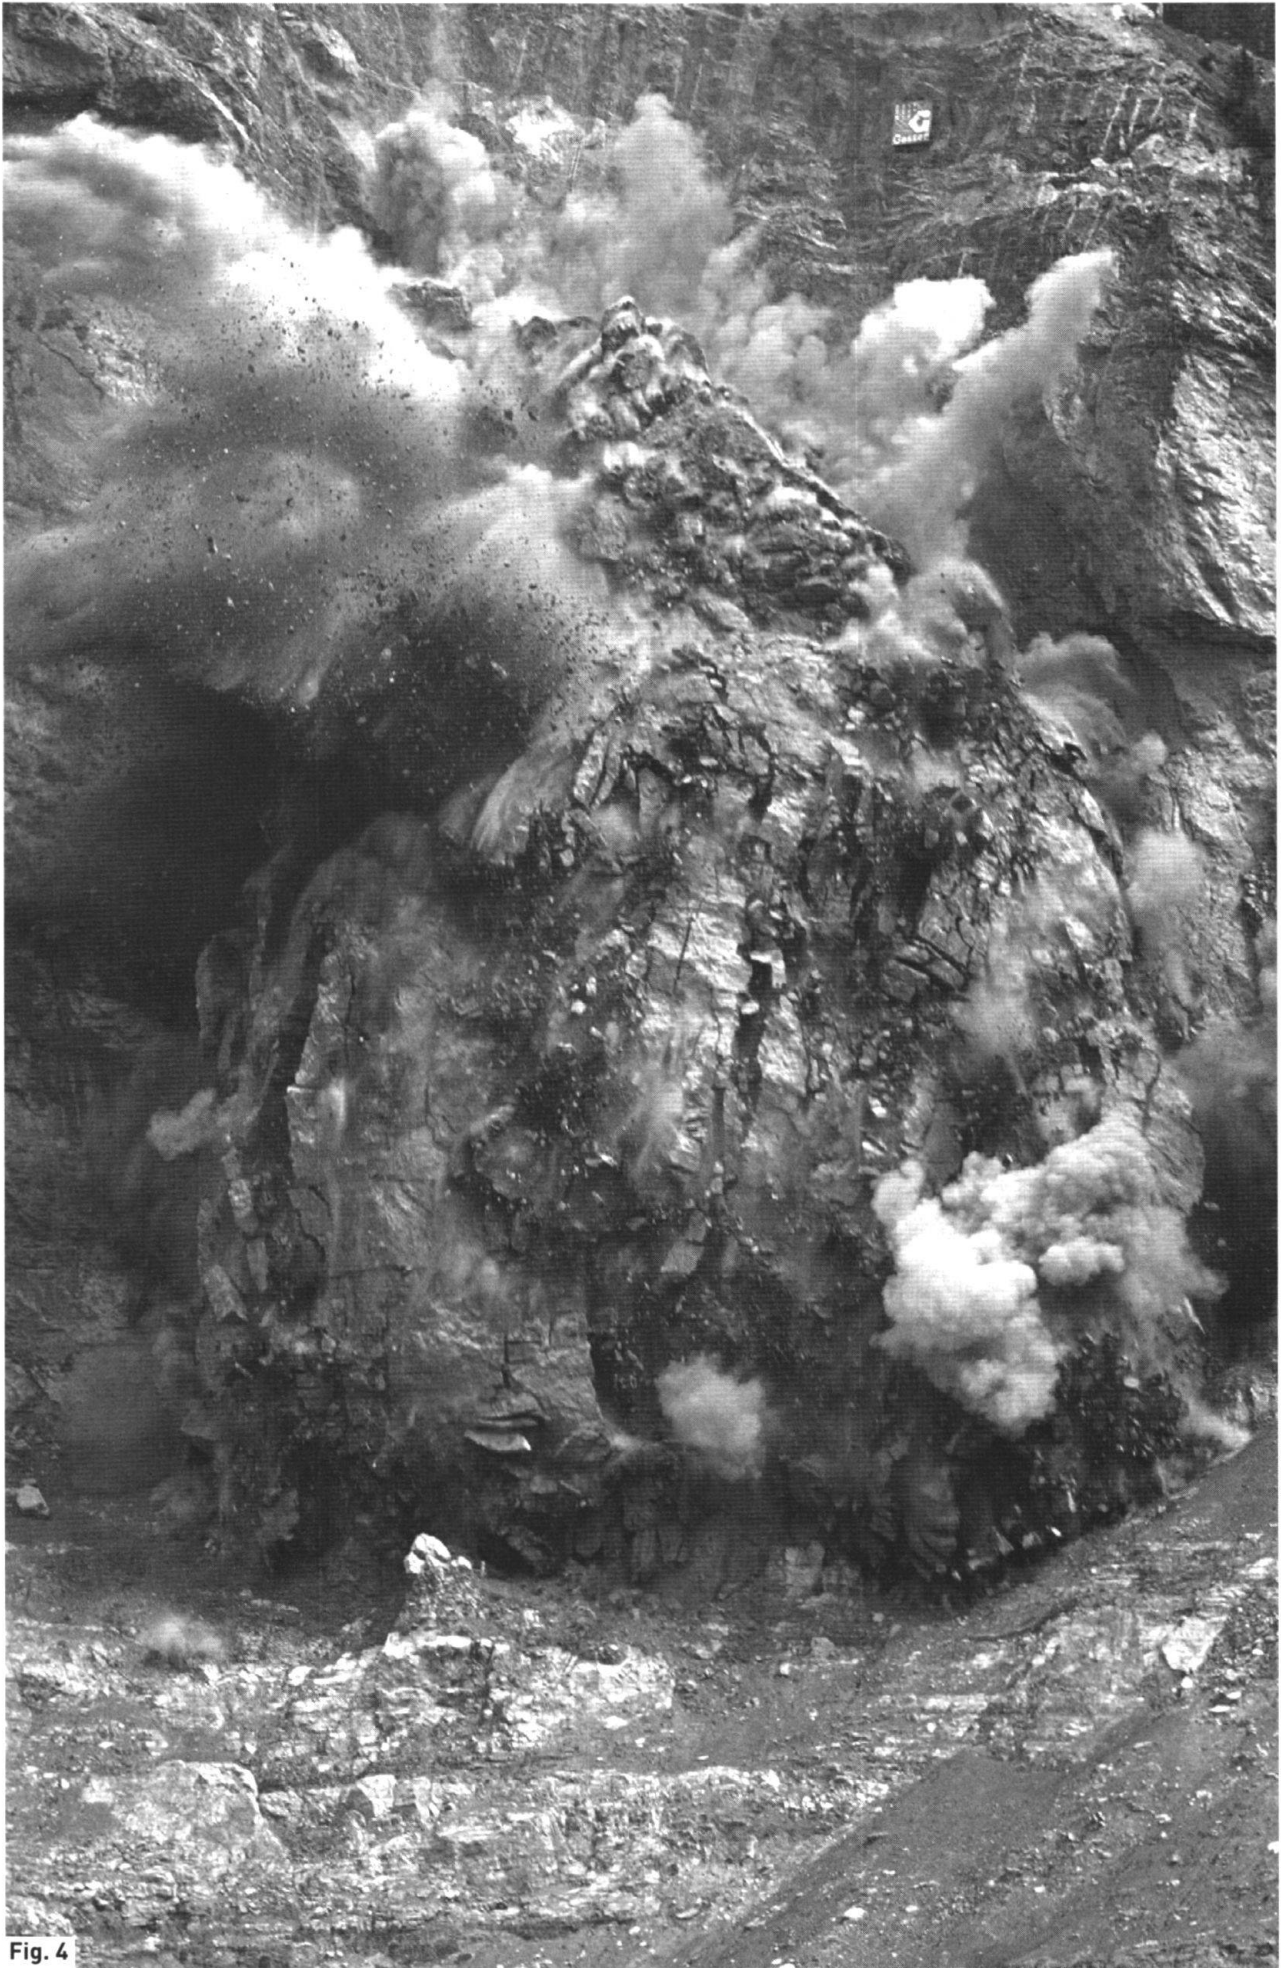
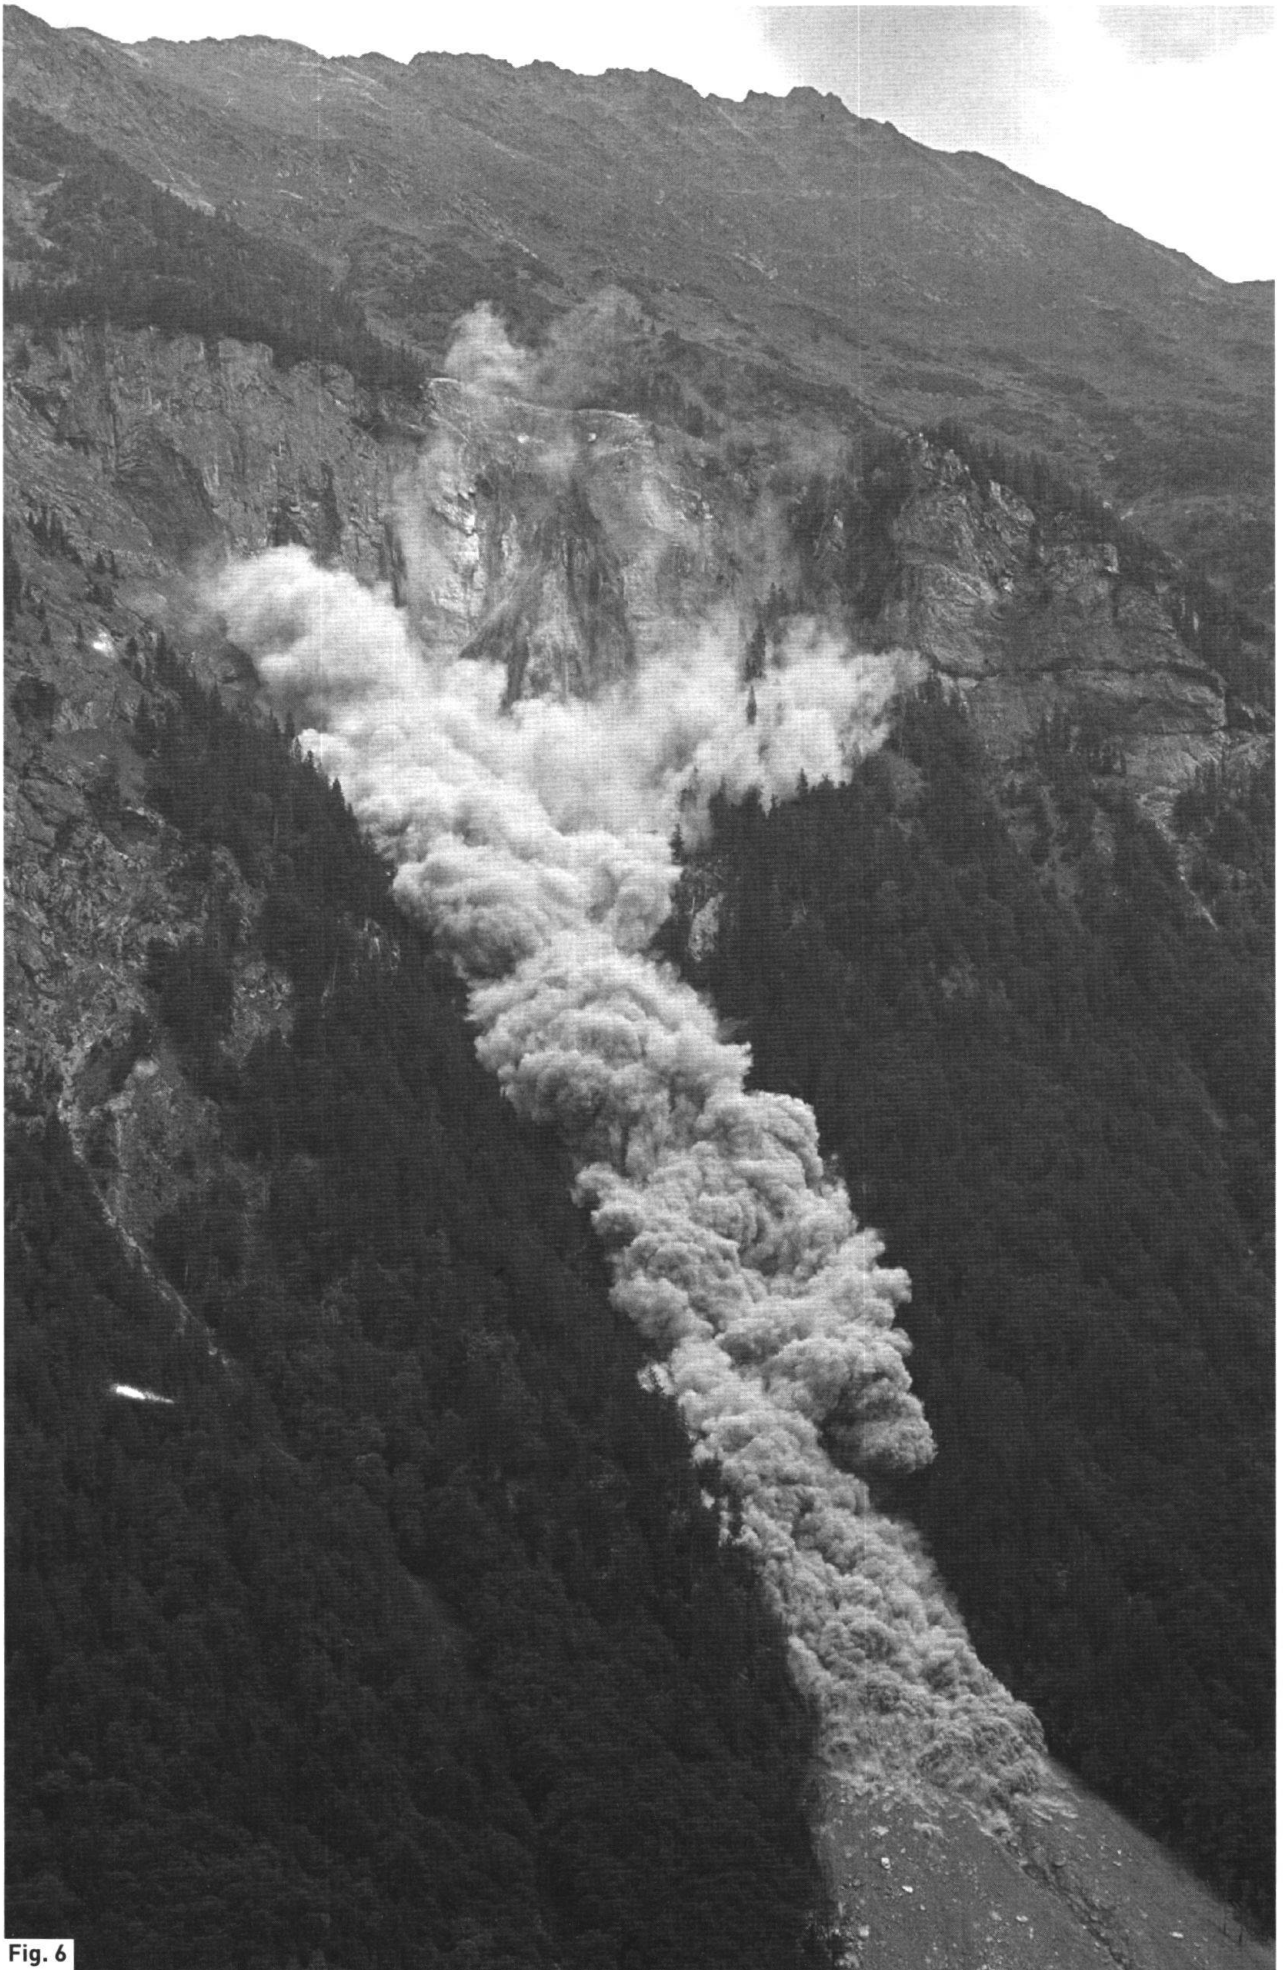
**Fig. 2-6:** Aufnahmen der Sprengung vom 20. August 2002 (Fotos: D. Reinhard, Sachseln; mit freundlicher Genehmigung der Gasser Felstechnik AG, Meiringen).

Für die zweite Grosssprengung wurde eine Sprengstoffmenge von 21 t geladen. Jede Ladesäule hatte zur Sicherheit zwei Zünder, die über zwei unabhängige Zündkreise gezündet werden konnten. Die Sprengung vom 20. August 2002 fand bei guter Sicht statt. Insgesamt wurden rund 112'000 m<sup>3</sup> Fels gesprengt, die zum grossen Teil auch abgestürzt sind. Die Berechnung der Kubatur erfolgte über die Flächenangaben aus den Horizontalschnitten und wurden mit dem Geländemodell einer neuen Flugaufnahme verifiziert. Im Sturzraum wurden weder die Strasse verschüttet noch die Hochspannungsleitung der KWO durch Trümmerwurf getroffen. Die grössten Blöcke wurden durch die untersten Dämme aufgehalten und gelangten nicht bis zur Strasse. Eine Auswahl von Bildern der Sprengung ist auf den Figuren 2-6 zu sehen.
