Der Felssturz, der sich auf die Stunde genau ankündigte

Zeitschrift: **Bulletin für angewandte Geologie**

Band (Jahr): **11 (2006)**

Der Felssturz, der sich auf die Stunde genau ankündigte Ruedi Krähenbühl¹

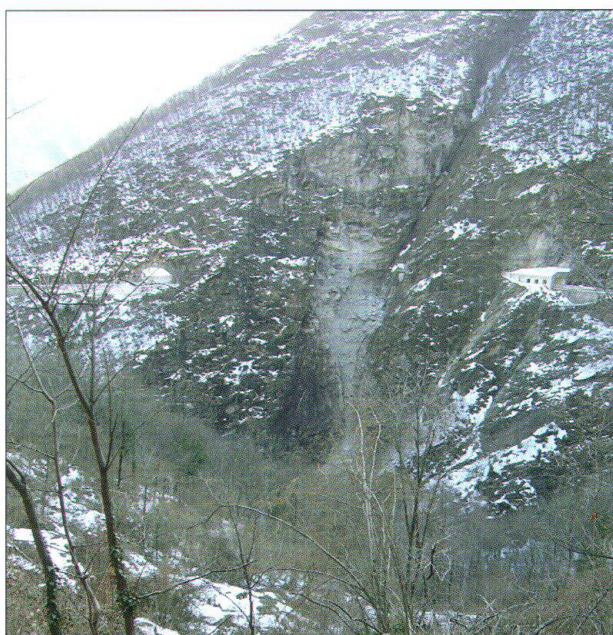
Fig. 1: Am 3. Februar 2006 wurde das Val d'Infern zur Hölle, der Felssturz riss die Brücke in die Tiefe.

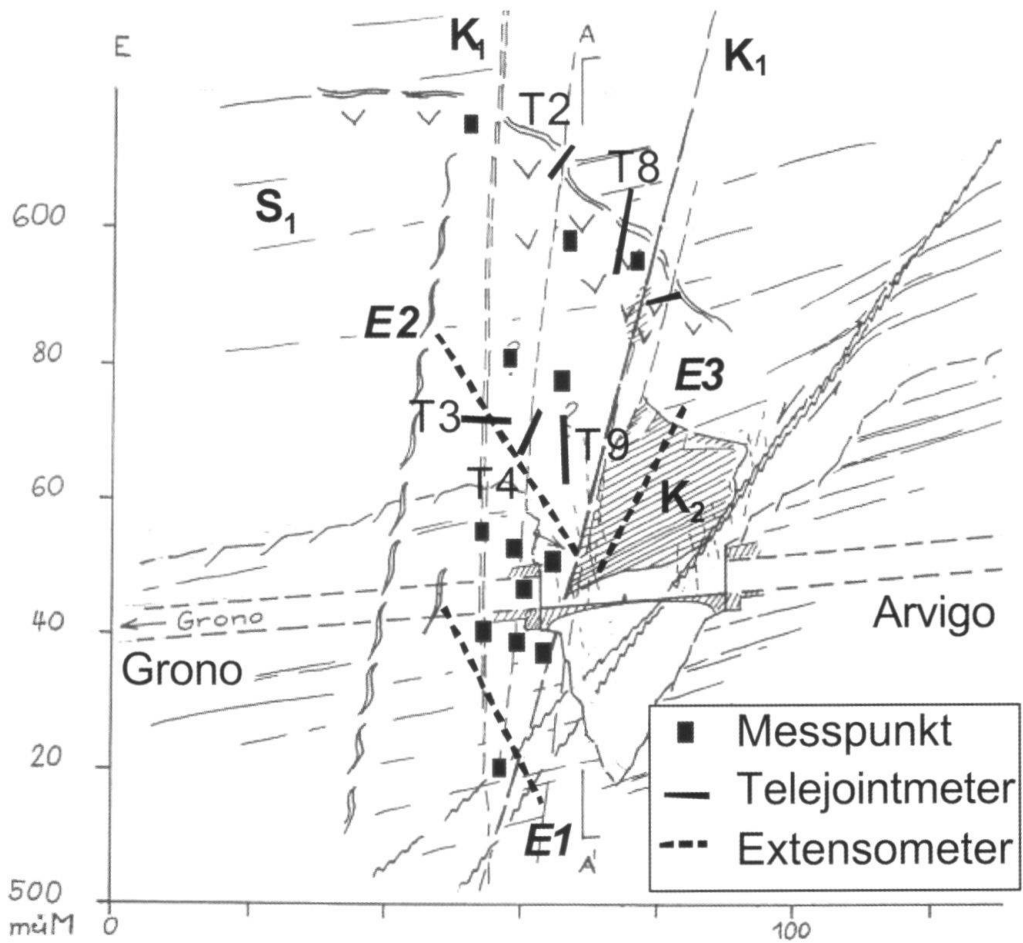
Fig. 3: Ansichtsskizze Val d'Infern mit Lage der Messeinrichtungen und der Felstrennflächen.

- Es liegen frische Zweiglimmergneise der Simanodecke vor, die im Steinbruch Arvigo zu Bauzwecken abgebaut werden;
- Das Einfallen der Schieferung S1 ist bergwärts; sie wird von steilen, z.T. offenen Talklüften des Misox (K1) und untergeordnet mit $40\text{--}65^\circ$ talwärts geneigten K2-Klüften durchtrennt (Fig. 3);

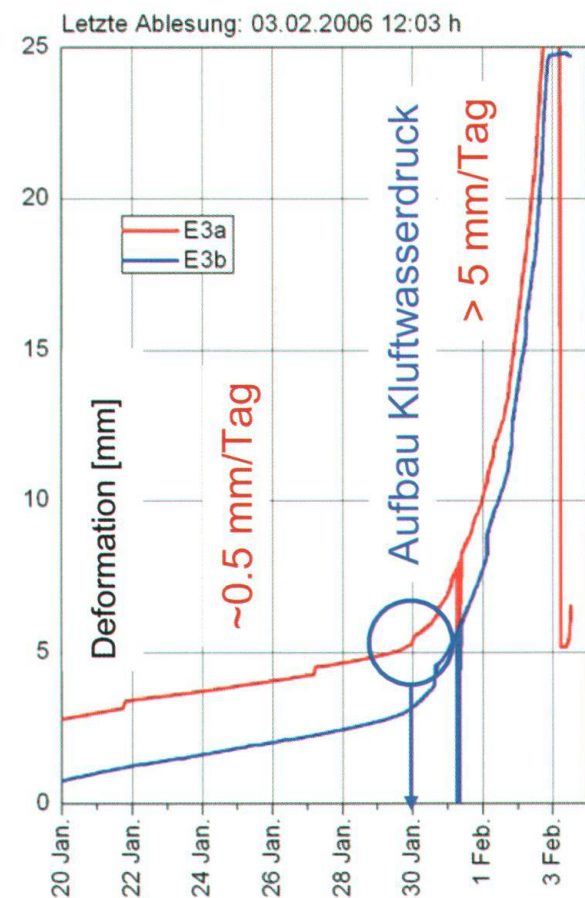
Fig. 5: Die Messergebnisse zeigen bei den Extensometern ab Ende Januar starke Verschiebungszunahmen, verursacht durch Kluftwasserdruck infolge Abschmelzens des Schnees.

Ab dem 30. Januar 2006 erfuhren alle in Bohrlöchern versetzten Mehrfachextensometer innert Tagesfrist eine Verschiebungszunahme von ~ 0.5 mm/Tag auf 1–3 mm/Tag (Fig. 5). Solche Zunahmen wurden in früheren Deformationsphasen oft registriert und waren nichts besonderes.

Die Ursache dieser Beschleunigung war ebenfalls nachvollziehbar und plausibel: Zwischen dem 24. und dem 27. Januar 2006 ereigneten sich ergiebige Schneefälle. Am 28. Januar wurde die 0°-Grenze überschritten und es kam zum Abtauen des Schnees. Dies bewirkte eine Erhöhung des Kluftwasserdrucks, worauf mit einer Verzögerung von 1–2 Tagen die Extensometer ansprangen. Die Felstemperatur in 2 m Tiefe hatte das saisonale Minimum von 6°C erreicht, d.h. die Klüfte hatten den saisonal tiefsten Öffnungsstand (Krähenbühl 2004). Aufgrund des bisherigen Prozessverständnisses handelte es sich somit um den «Normalfall». Als am 2. Februar bei Lufttemperaturen von 9°C fast sämtlicher Schnee abgeschmolzen war, sich die hohen Verschiebungsgeschwindigkeiten jedoch nicht reduzierten sondern weiter auf >5 mm/Tag beschleunigten, wurden die Daten einer Detailauswertung unterzogen.

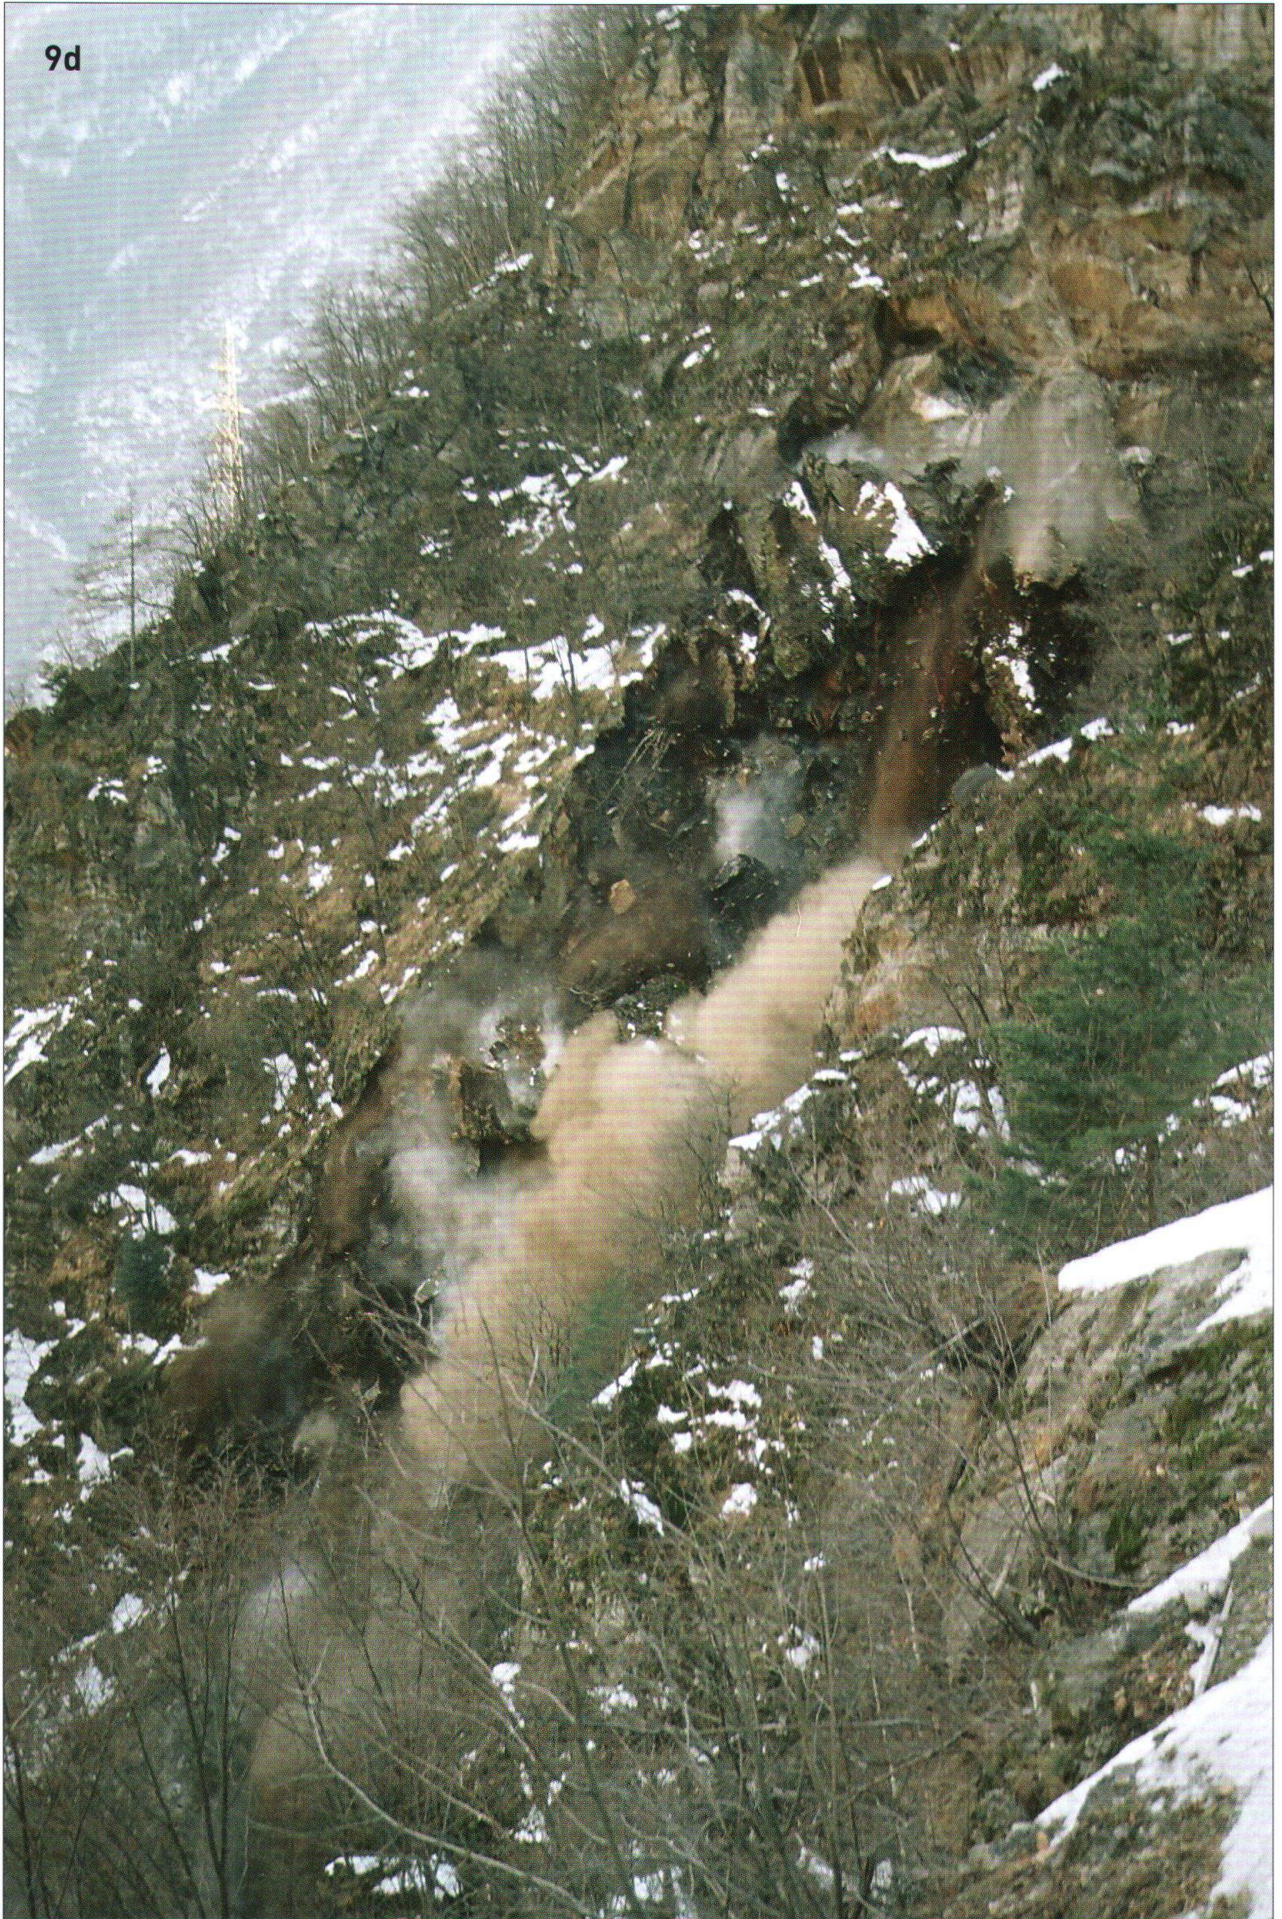
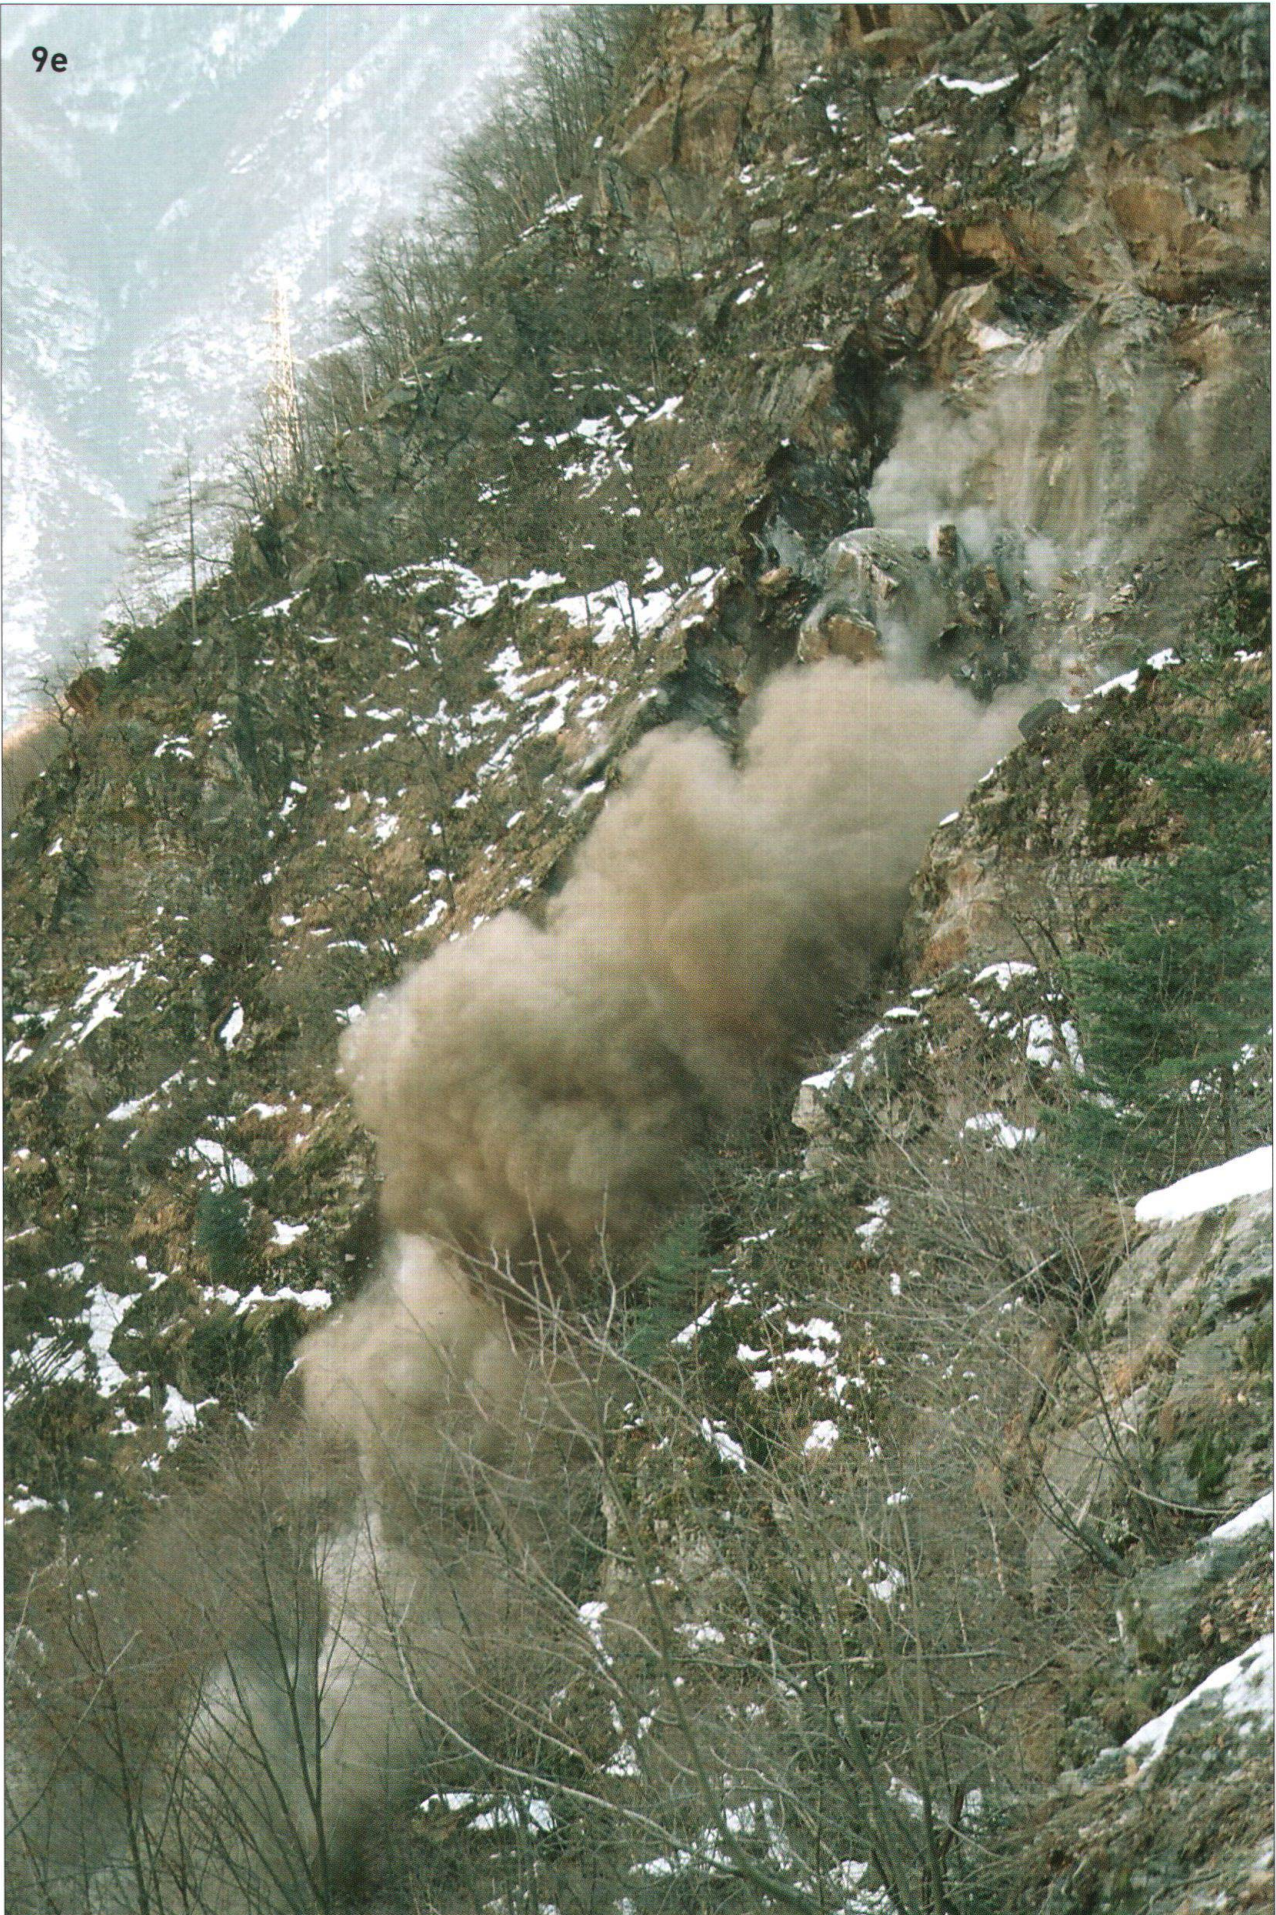
Fig. 9a-9f:

Die Bildanalyse zeigt deutlich das Versagen des unter hohen Spannungen stehenden Rippenfusses, das Nachbrechen des Tunnelportals und der Brücke und schliesslich das Hinterherstürzen der oberhalb der Brücke gelegenen Felsmasse.

Wie die Bildanalyse zeigt, kam es zum Versagen des ~40 m unter der Brücke liegenden Felsrippenfusses. Dieser zog das Tunnelportal und die Brücke mit sich. Zu diesem Zeitpunkt war die über der Brücke positionierte, kritische Sturzmasse noch nahezu intakt (Fig. 9a–9f). Dann stürzte diese hinterher. Schliesslich lösten sich die benachbarte Felspartie am Rippenfuss sowie der darüber

gelegene Teil. Entsprechend dem Versagen des überbeanspruchten Felswandfusses erfolgte der Absturzvorgang von unten nach oben. Die Abbruchstelle wurde relativ sauber ausgeräumt, lokal verbleibende Schutzansammlungen werden die Sommer- und Herbstgewitter in die Calancasca befördern. Nur Fischer sind in nächster Zeit noch einer Gefährdung ausgesetzt.
