# Der Bergsturz von Goldau 1806 : was wissen wir 200 Jahre nach der Katastrophe?

Autor(en): **Thuro, Kurosch / Berner, Christof / Eberhardt, Erik**

Zeitschrift: **Bulletin für angewandte Geologie**

Band (Jahr): **11 (2006)**

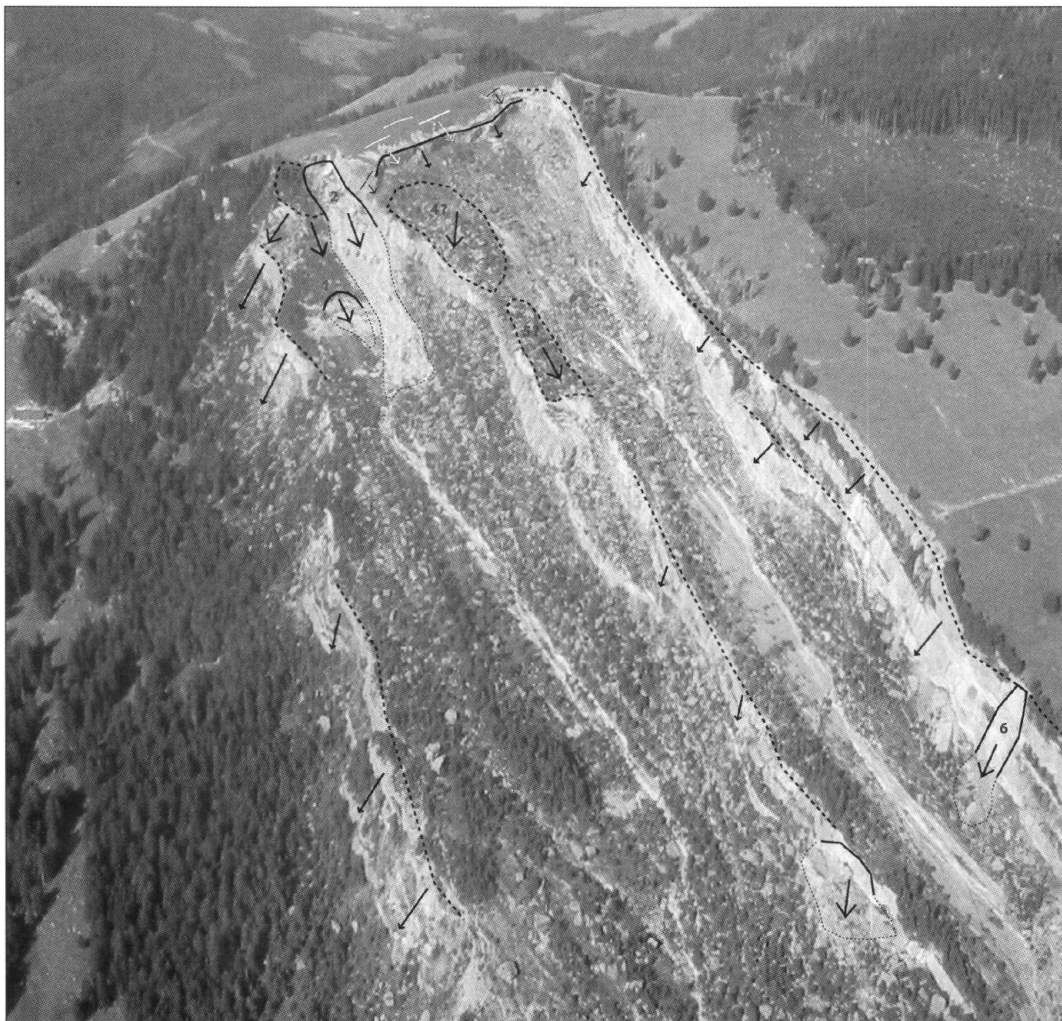
beurteilt werden. Hilfreich war auch die Befliegung des Bergsturzareals mit einem Leichtflugzeug (Fig. 12). Dabei konnten die an den Abbruchkanten bereits kartierten Phänomene im Zusammenhang beobachtet und gleichzeitig auf dem Luftbild eingezeichnet werden.

**Fig. 12:** Luftansicht einiger aktueller und potentieller Ereignisse mit hohem Gefahrenpotential in der Abrissnische des Goldauer Bergsturzes (Luftbild: Sturzenegger).

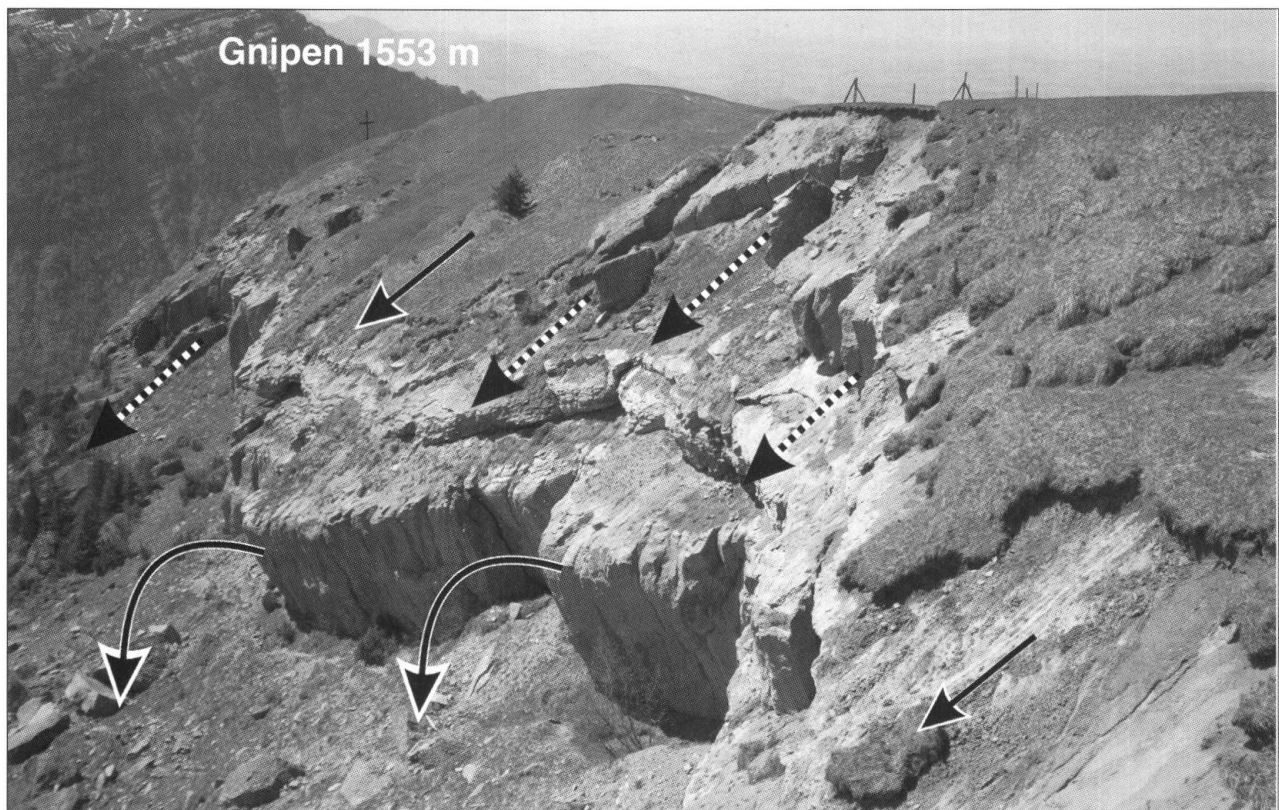
Fig. 13 zeigt beispielhaft die risikorelevanten Prozesse des Topplings, des Rutschens und Stürzens, sowie des Kriechens bzw. Fließens im Bereich des Gnipen - Rossberg - Grates. Noch während der Kartierarbeiten erfolgte dabei ein kleinerer, etwa 5'000 m<sup>3</sup> Material umfassender Felssturz kurz unterhalb und westlich des Gnipen - Gipfelkreuzes (Fig. 14).

**Fig. 13:** Darstellung aller risikorelevanten Prozesse im Gratbereich. Geschwungene Pfeile: Toppling (starke Intensität). Gestrichelte Pfeile: Kriechen, Gleiten und Stürzen von Festgestein und einzelnen Blöcken (mittlere Intensität). Ausgezogene Pfeile: Langsames Abgleiten von Oberboden/Lockermaterial auf Mergelschicht (schwache bis mittlere Intensität). Am rechten unteren Bildrand ist dieser Prozess in fortgeschrittenem Stadium zu sehen.
