# Die Herausforderung der Gefahrenprognose bei Massenbewegungen : Rutsch- und Sturzprozesse

Autor(en): **Liniger, Markus**

Zeitschrift: **Bulletin für angewandte Geologie**

Band (Jahr): **11 (2006)**

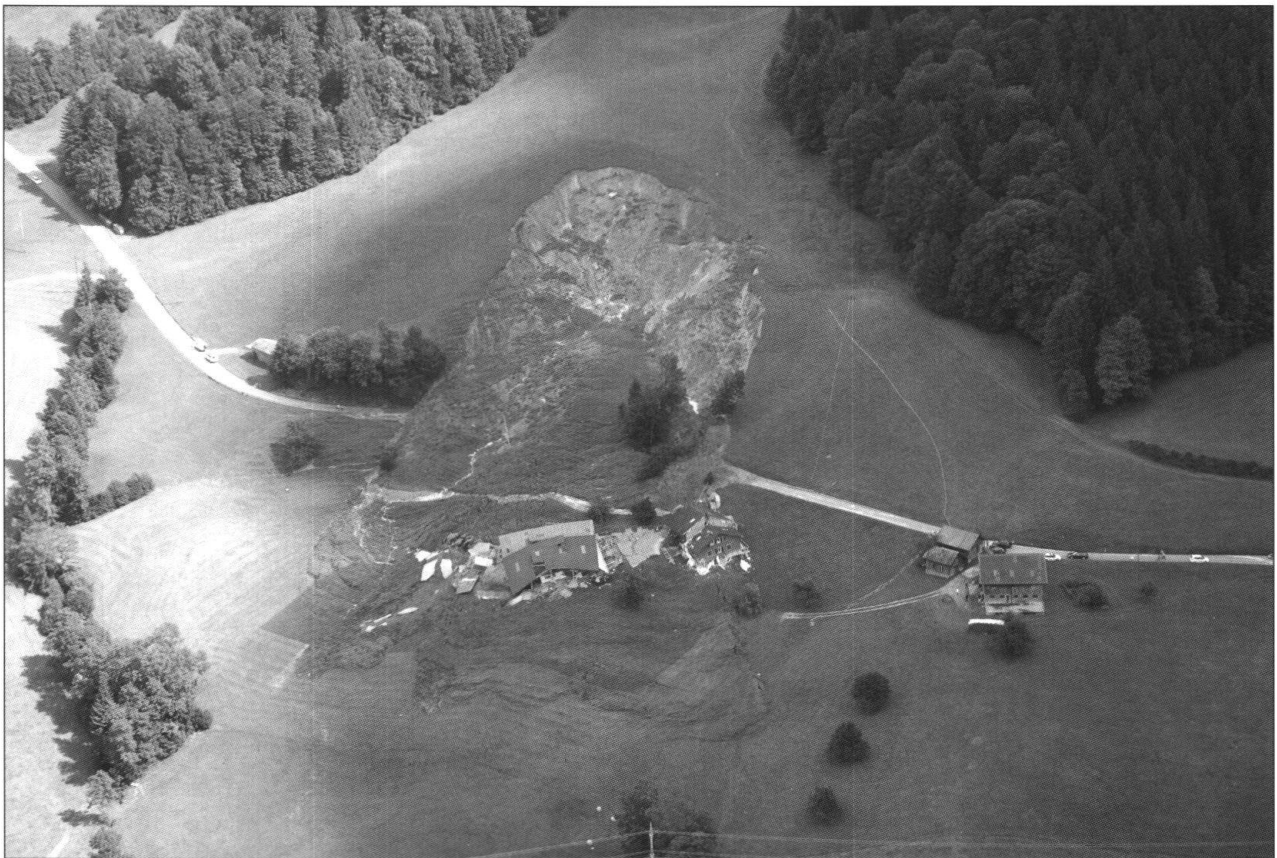
**Fig. 2:** Die Rutschung Feldweid. Situation am 23. August 2005 (Foto Schweizer Luftwaffe). Die Rutschung zerstörte die Scheune und das Wohnhaus der Liegenschaft Feldweid, die Renggstrasse wurde talwärts geschoben. 2006 brach eine weitere Rutschscholle ab. Sie riss im Wald, seitlich zur Anbruchsnische von 2005, rechts oben im Bild, ab.

Die ersten Rutschbewegungen wurden am Vormittag des 22. August 2005 beobachtet. In der Folge wurden die Liegenschaft Feldweid (Wohnhaus und Scheune), die Renggstrasse und verschiedene Brunnstuben und Reservoirs im Gebiet zerstört (Fig. 1 und 2). Die Rutschung drang in den nächsten Wochen noch ca. 100 m weiter talabwärts vor und blieb dann stehen. Der Rutschungsanriss erfolgte in einer stark zerrütteten, vermutlich versackten Felsmasse. Die Hangneigung des ursprünglichen Terrains betrug 12-15°.

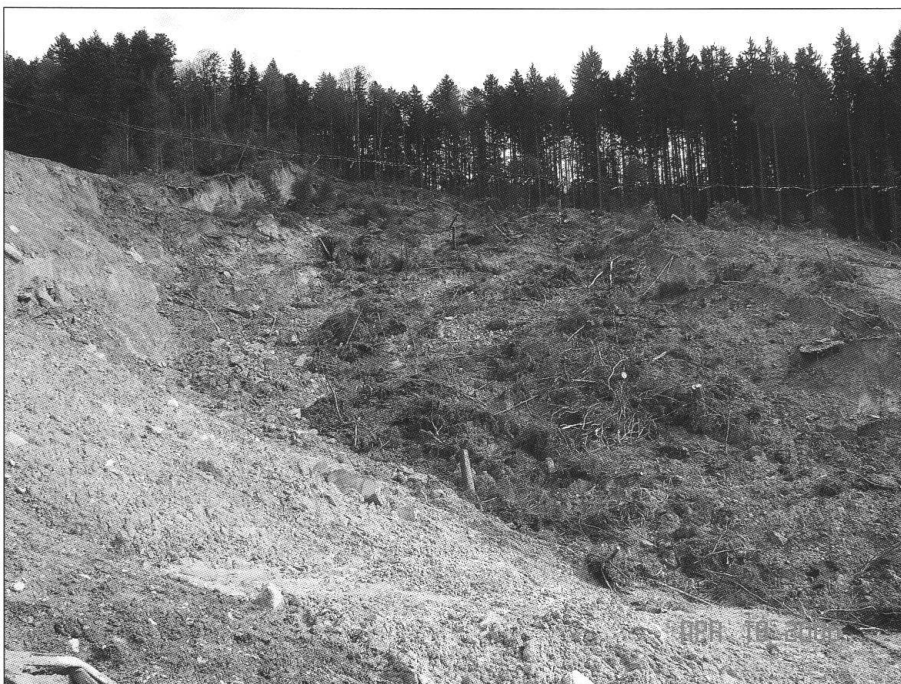
**Fig. 3:**

Anrissbereich der Rutschung Feldweid im April 2006 (Foto GEOTEST): An der Anbruchkante steht versackter Fels an (Obere Meeresmolasse). Schollen aus dem Wald rutschten teilweise mit Geschwindigkeiten bis gegen 100 m pro Tag talwärts.

Anfangs April 2006, während der Schneeschmelze, riss ein weiterer Teil im Wald südlich oberhalb der Rutschmasse vom August 2005 ab (Fig. 3). Der Rutschanriss erfolgte im versackten Fels. Als Gleithorizont wirkte eine Siltsteinschicht der Molasse (15° gegen Nordwesten einfallend). Die Rutschmasse glitt auf und über die Ablagerungen von 2005

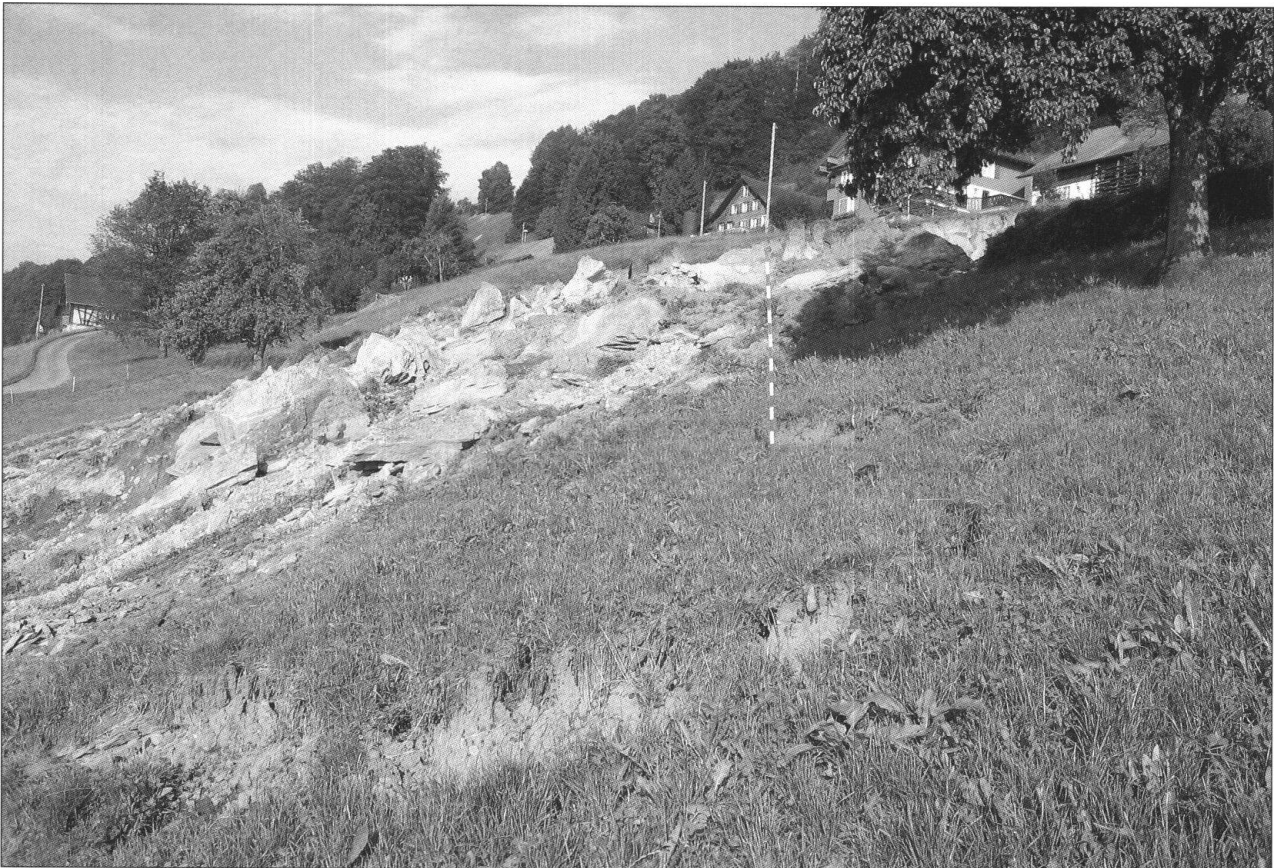
**Fig. 6:** Hangmure/Felsrutschung Buochli, Ennetbürgen (Ereigniskataster Nidwalden, Foto Oeko-B AG). Die Hangmure erfasste nicht nur Lockergestein, sondern auch Teile der unterliegenden Felsschichten (tertiäre Stadschiefer der helvetischen Bürgenstock-Teildecke).

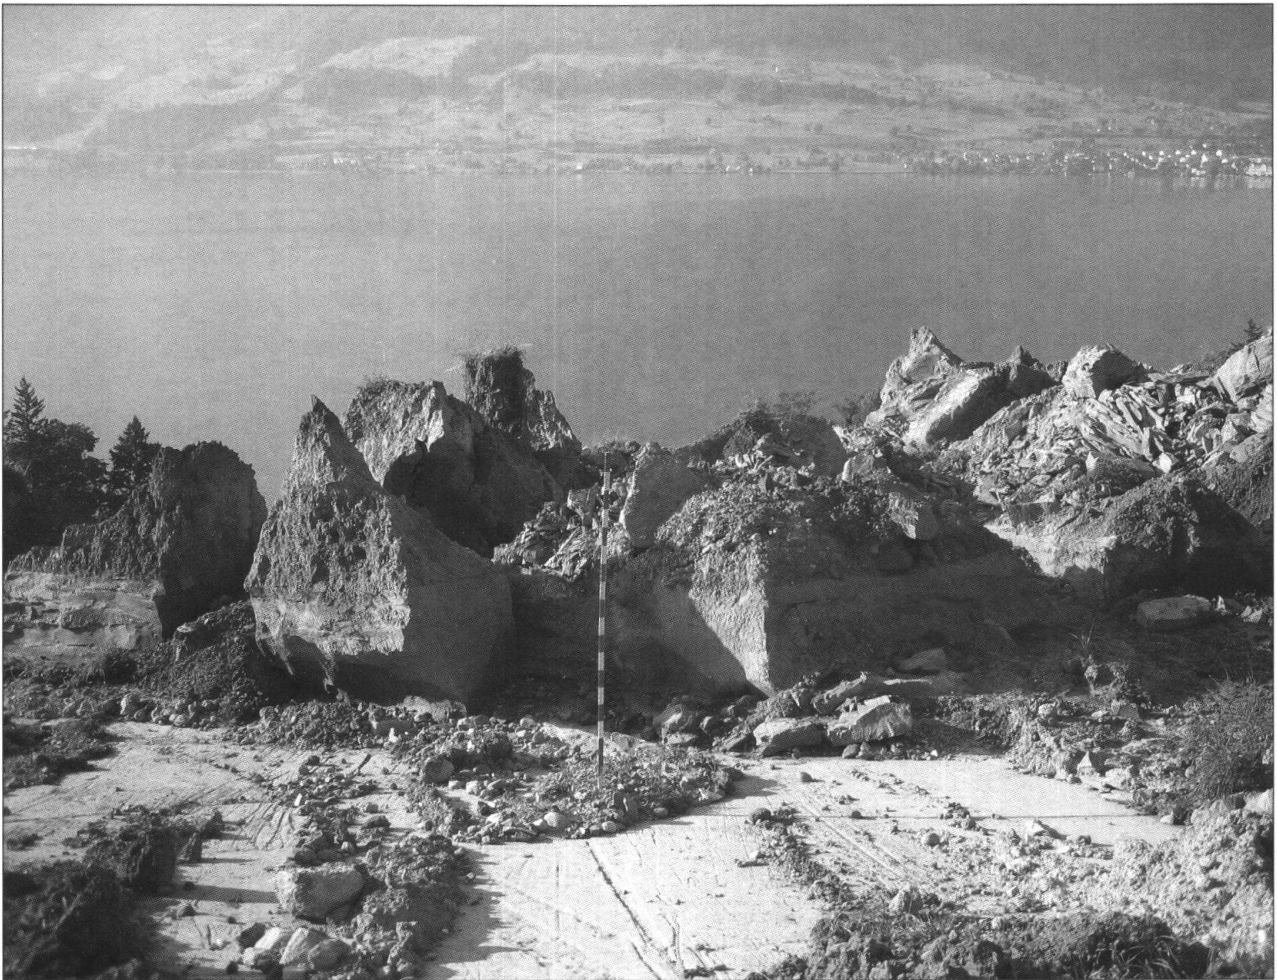
**Fig. 7:** Detail der Hangmure/Felsrutschung Buochli, Ennetbürgen (Ereigniskataster Nidwalden, Foto Oeko-B AG). Deutlich erkennbar ist, dass die Bewegung nicht an der Grenze Lockergestein/Fels erfolgte, sondern innerhalb des Felsens.

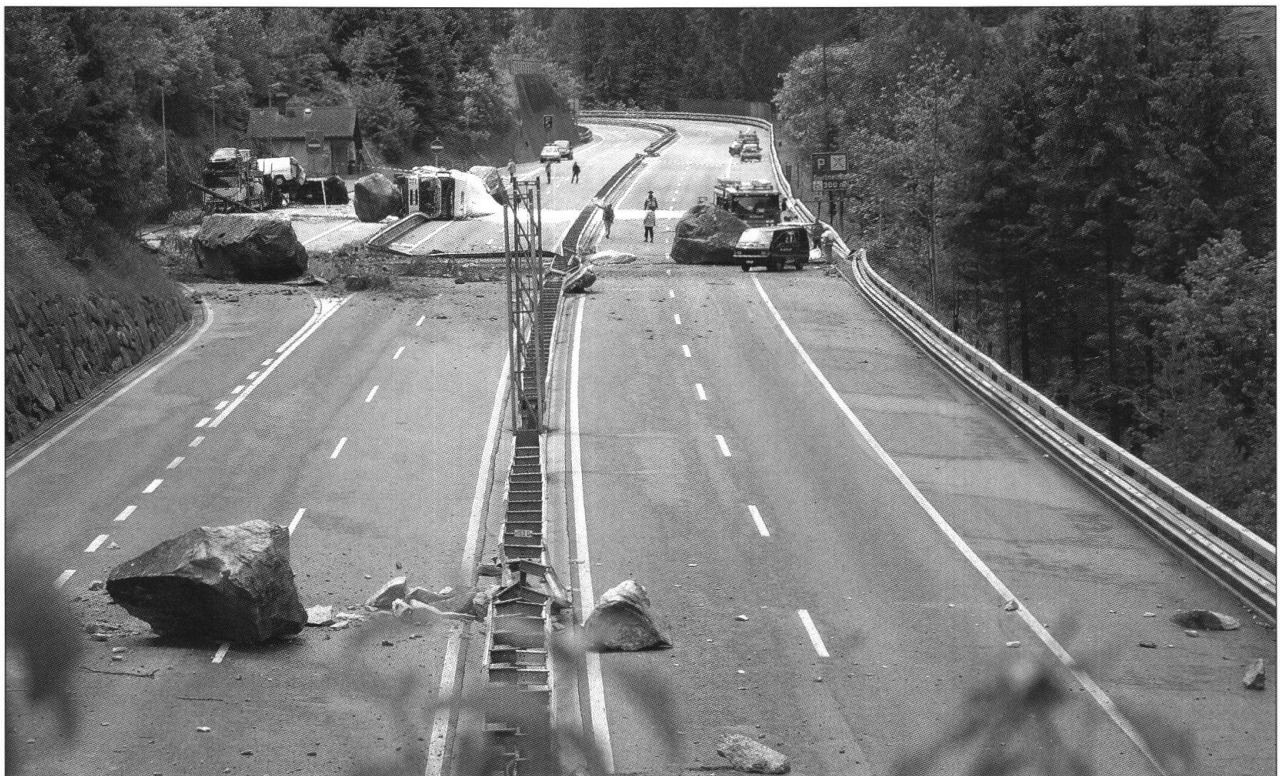
**Fig. 9:** Felssturz Gurntellen, 31. Mai 2006 (Foto Kantonspolizei Uri). Grossblöcke mit Kubaturen zwischen 6 und 60 m<sup>3</sup> erreichten die Autobahn oder stürzten sogar noch über diese hinaus. Daneben lagen viele Splitterblöcke auf der Fahrbahn.
