**Zeitschrift:** Swiss bulletin für angewandte Geologie = Swiss bulletin pour la géologie appliquée = Swiss bulletin per la geologia applicata = Swiss bulletin for applied geology

**Rubrik:** Assemblée annuelle 2009 du Groupement suisse de la géologie de l'ingénieur SFIG-GSGI, 11 septembre 2009, Brienz

## **Assemblée annuelle 2009 du Groupement suisse de la géologie de l'ingénieur SFIG-GSGI, 11 septembre 2009, Brienz**

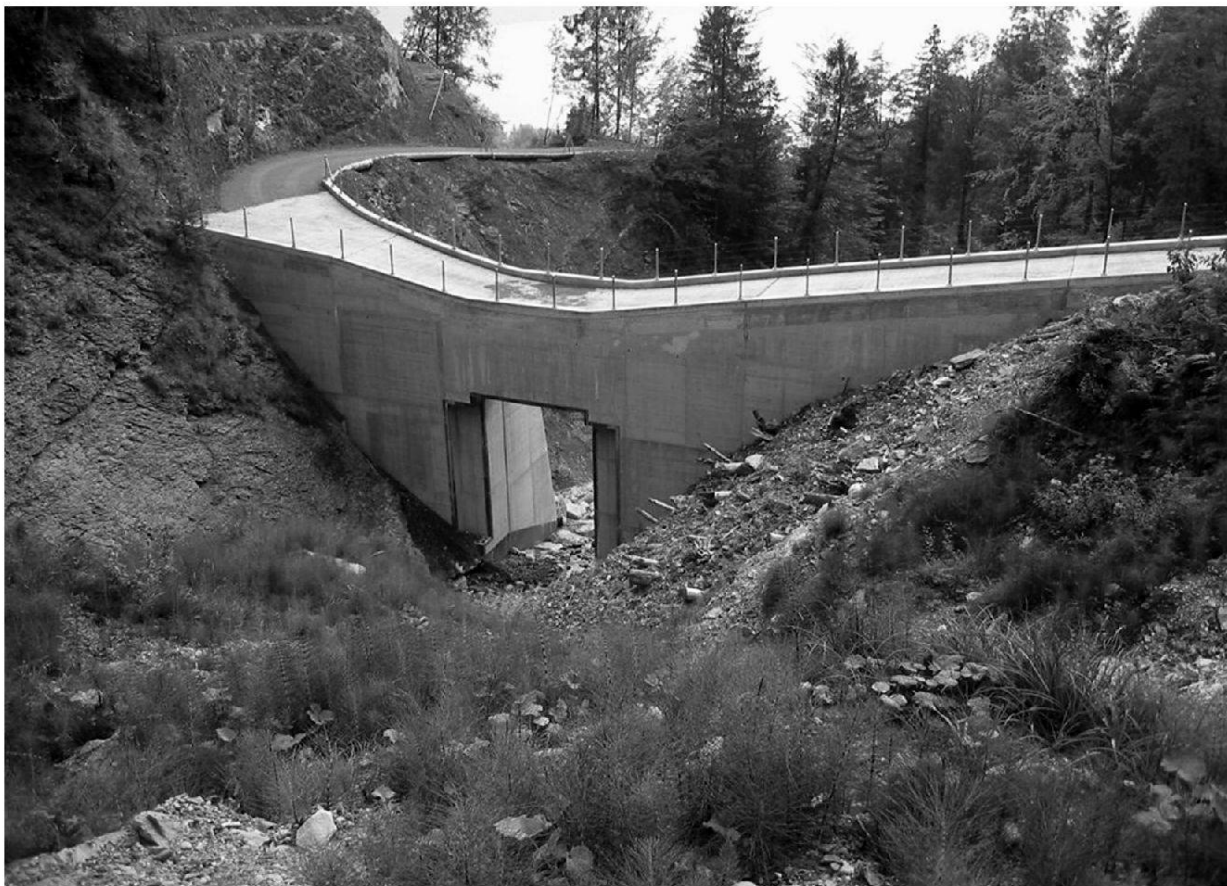
**Fig. 1:** Barrage filtrant en béton armé à l'aval immédiat de la zone instable à Hinter Ritzgraben.

- un dépotoir avec barrage filtrant en béton armé à l'aval immédiat de la zone instable (Hinter Ritzgraben, fig. 1),
- quatre filets dynamiques de retenue contre les laves torrentielles (fig. 2).

L'après-midi a permis à P. Wyss (m+w Bauingenieure AG) et à U. Gruner (Kellerhals + Haefeli AG) de présenter sur le terrain les principales mesures réalisées sur le Trachtbach. Le barrage à Hinter Ritzgraben (fig. 1) et le filet à Vorder Ritzgraben (fig. 2) ont particulièrement impressionné les participants par leurs dimensions, leur mode de fonctionnement et par les contraintes constructives qui ont dû être respectées.

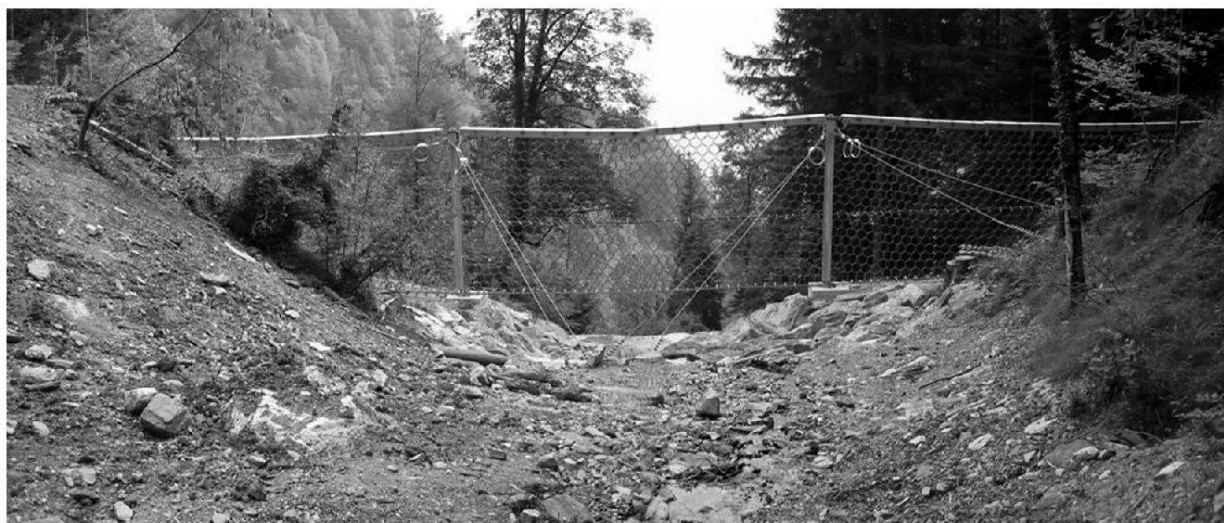
**Fig. 2:** Filet dynamique de retenue contre les laves torrentielles à Vorder Ritzgraben.
