# Assainissement du site de l'ancienne usine à gaz de Delémont

Autor(en): **Bapst, André / Nyffenegger, Olivier / Flury, François**

Zeitschrift: **Swiss bulletin für angewandte Geologie = Swiss bulletin pour la géologie appliquée = Swiss bulletin per la geologia applicata = Swiss bulletin for applied geology**

Band (Jahr): **21 (2016)**

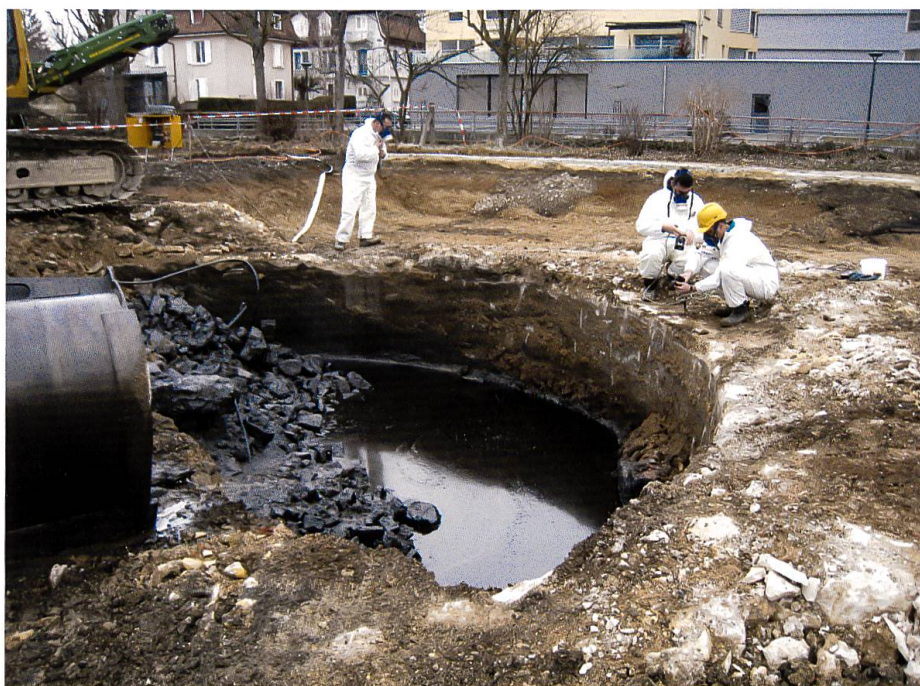
Fig. 6: Fosse circulaire découverte lors des terrassements.

**Fosse circulaire:** Les documents et données historiques étant quasi-inexistants, des «surprises» ne pouvaient pas être exclues. Ainsi, le 23 février 2012, lors de l'excavation du centre du périmètre considéré comme zone-source, une fosse circulaire en béton de 7 à 8 m de diamètre et de 1.5 m de profondeur a été mise au jour (Fig. 6). Elle était remplie de matériaux de démolition et montrait à sa base un liquide noirâtre, visqueux, fortement pollué, lequel a été pompé et évacué via une entreprise spécialisée.

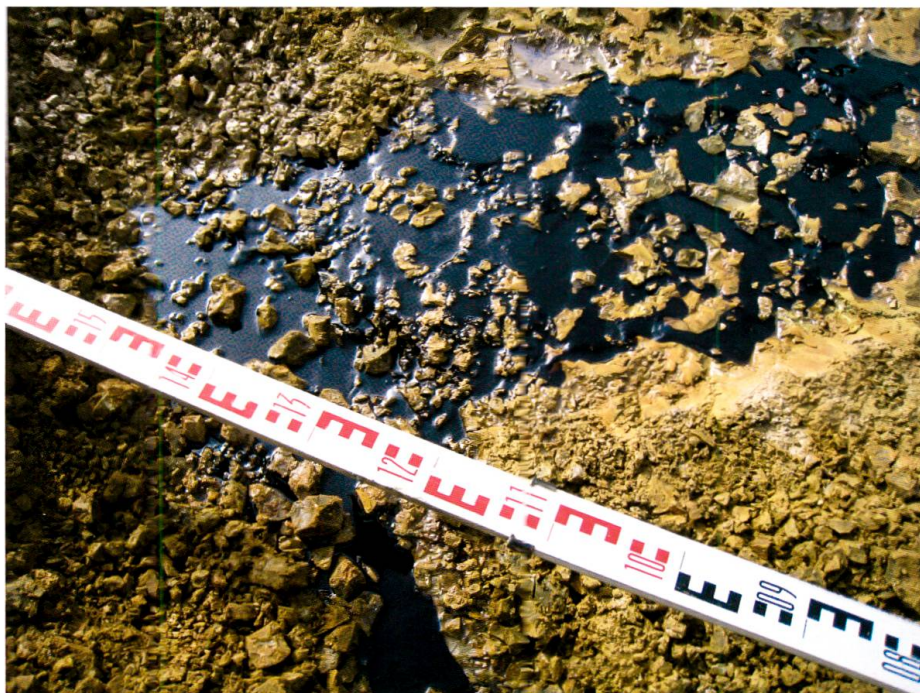
Fig. 7: Polluants en phase liquide lourde au toit de la molasse marneuse.

**Produits en phase:** des polluants en phase liquide lourde, noire, ont été recoupés en divers endroits à la base des alluvions, dans les creux du toit de la molasse marneuse. Ces

«flaques» spectaculaires ont fait l'objet de traitements spécifiques et décapage de plusieurs cm de molasse sous-jacente (Fig. 7).

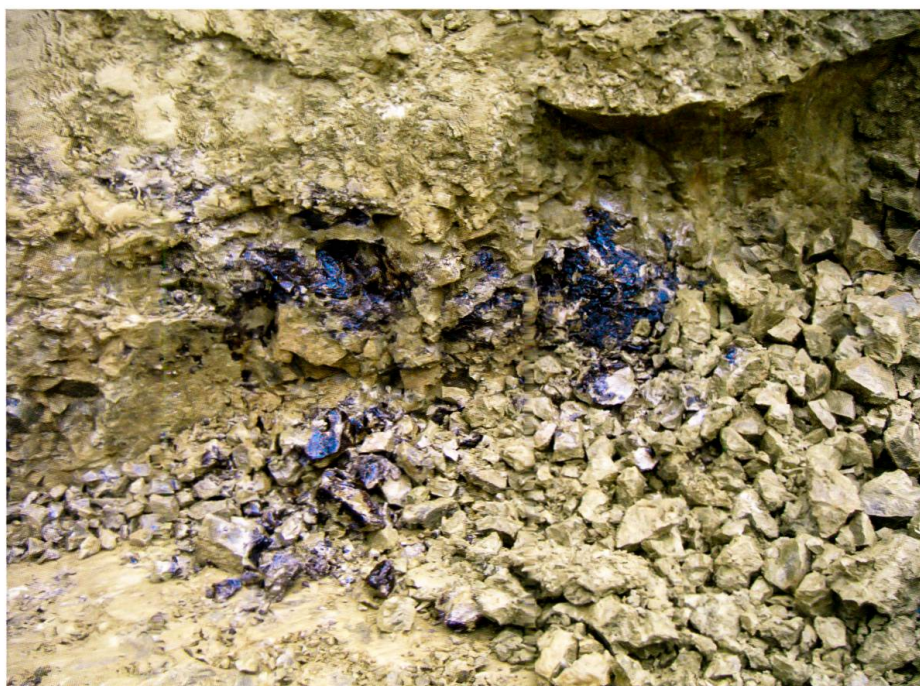
Fig. 8: Traces de HAP vers 80 cm de profondeur liées à une micro-fracturation locale de la molasse marneuse (la hauteur de la photo correspond à environ 1 m).

**Infiltrations dans la molasse:** le toit de la molasse a été systématiquement examiné par de petits sondages et globalement, il a montré une surface imperméable bien compacte, si bien qu'il n'y a pas d'imprégnation au-delà de quelques centimètres sous la surface. Toutefois, vers le sondage CAR09, une forte densité locale de microfractures a été observée dans la molasse, ce qui a permis l'infiltration de phases liquides lourdes et des traces de HAP ont été trouvées dans la molasse jusqu'à 80 cm de profondeur (Fig. 8).

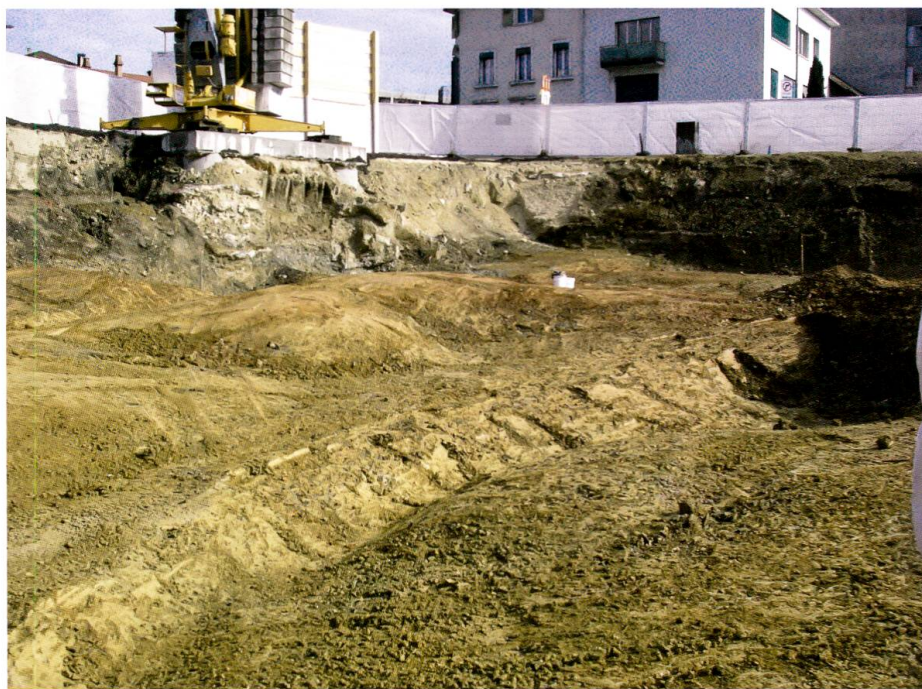
Fig. 9: Surface du toit de la molasse marneuse au terme des excavations.

**Contrôle de l'assainissement:** au terme de l'excavation, le toit de la molasse présentait une surface ondulée, qui a été systématiquement échantillonnée et analysée (Tab. 3, Fig. 9). Tous les échantillons (composés à partir de 5 points de prélèvement) atteignant des teneurs en HAP (y compris en benzo(a)pyrène) satisfaisantes, la planie graveleuse de fondation de l'immeuble projeté a pu être immédiatement confectionnée.
