# **Die Zehntenscheune von Rikon als Kantine der Heinrich Kuhn Metallwarenfabrik AG : 1961, Architekten : Jakob Zweifel BSA/SIA, Heinrich Strickler, Zürich**

## Die Zehntenscheune von Rikon als Kantine der Heinrich Kuhn Metallwarenfabrik AG

**1961. Architekten: Jakob Zweifel BSA/SIA, Heinrich Strickler, Zürich**

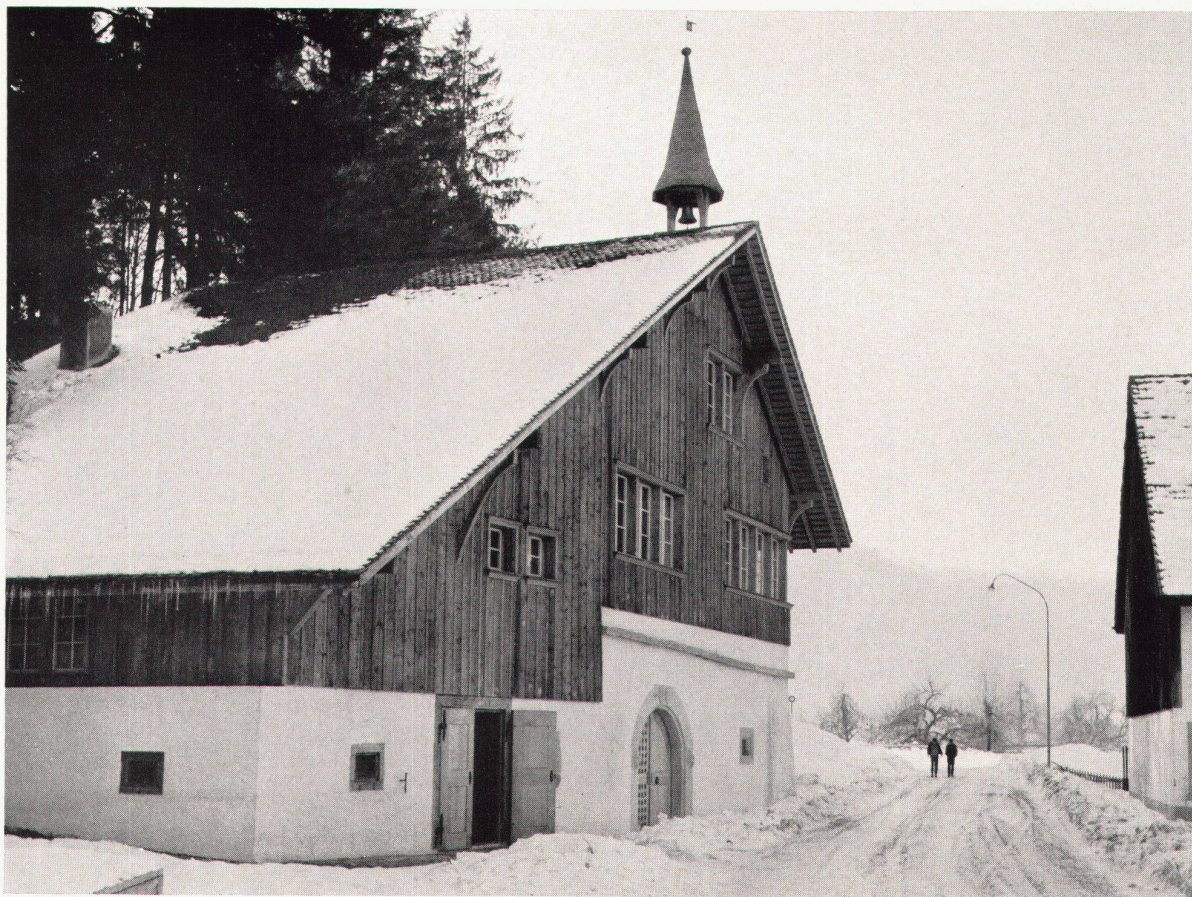
**1**  
Ansicht von Nordwesten nach der Restaurierung  
Vue prise du nord-ouest après la restauration  
View from the northwest after restoration

Dieses Nebengebäude der Mühle von Rikon, das auf dem wapenverzierten Schlußstein über dem Eingang die Jahreszahl 1627 trägt, offenbarte zu Beginn der Projektierung nur dem berufenen Auge die hinter der verwitterten Fassade versteckten vielfältigen Reize. Daß die Besitzer großes Verständnis für die Anliegen des Heimatschutzes aufbrachten und auch bereit waren, höhere Baukosten in Kauf zu nehmen, darf als besonderer Glücksfall gewertet werden und spricht für die tiefe Verbundenheit der Bauherren zur Heimat.

So konnte die Zehntenscheune renoviert werden: Der große Kellerraum mit seinen vier Kreuzgewölben blieb vollständig bestehen; das Kellerportal wurde einer durchgreifenden Restaurierung unterzogen, und die Holzteile, inbegriffen der Dachreiter mit Wetterfahne, konnten bis auf neue, gut eingebaute Fensteröffnungen nach den alten Abmessungen und Proportionen, ja selbst unter Wahrung der alten Holzbearbeitungstechnik im Sinne des Bisherigen vollständig erneuert werden.
