# Das Alltagsleben in der Villa Tugendhat

Autor(en): **Sapák, Jan**

Zeitschrift: **Werk, Bauen + Wohnen**

*Die Villa Tugendhat wurde bereits in der Fachliteratur eingehend beschrieben. Der Bauherr und die Umstände der Entstehung sind bekannt. Jan Sapák erzählt die Geschichte des Alltagslebens in diesem Architekturmonument und kommentiert dessen Restauration (1981–1985).*

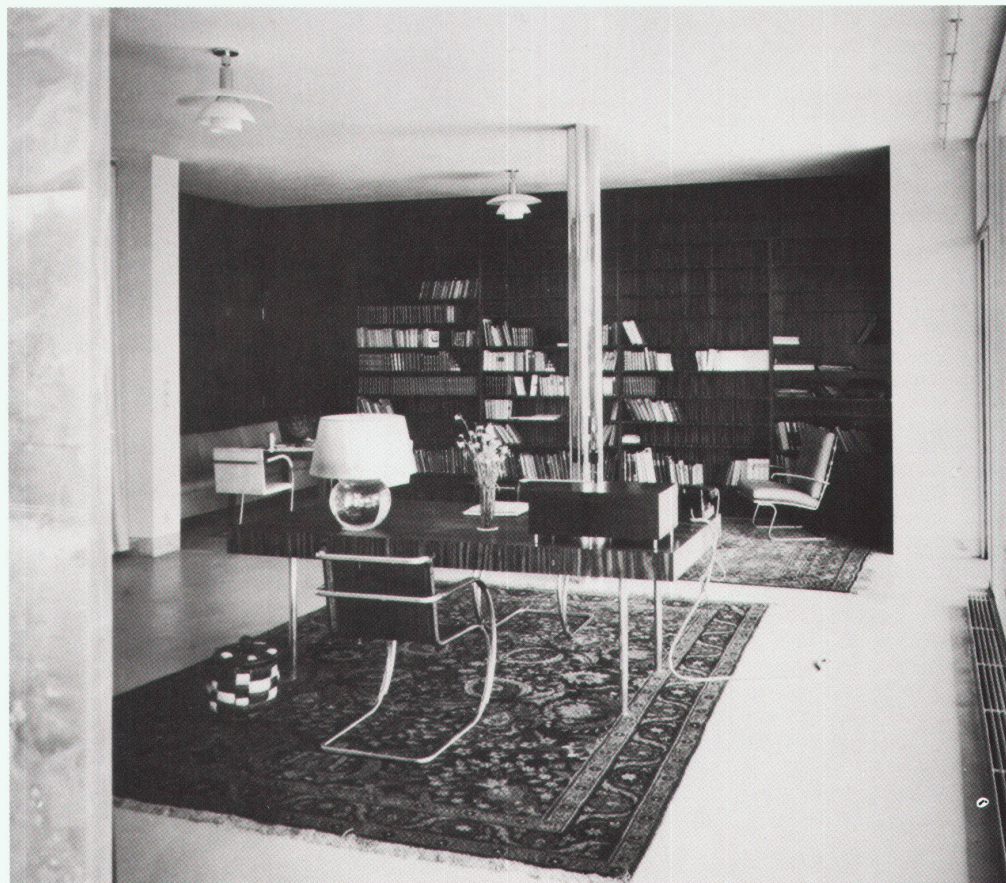
14 Die Haupteingangs als Arbeitszimmer (Foto: R. de Sandalo, um 1931)

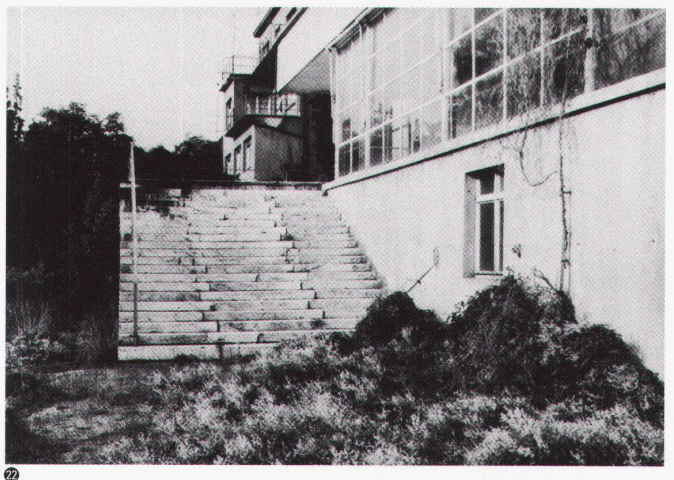
20 21 22  
Bilder von 1982, vor dem Beginn der Restauration (Fotos: J. Sapák)

1. vier grosse (3 x 5 m) und einige kleinere Glasplatten
2. halbkreisförmige Ebenholzwand
3. Opalglas im Treppenhaus
4. Linoleum in der Haupthalle
5. etwa sechs Bücherregale
6. Lampen von Henningsen

Die im Haus übriggebliebenen Sitzmöbel waren verbogen. Im Untergeschoss waren zwei neue Fenster zum Garten montiert. Ohne Veränderungen blieb der eigentliche Baukörper mit Details wie: eingebaute Schränke, Steinböden, die Onyxwand, Treppe, Fensterrahmen, Türklinken, die Kachelbeläge in den Badezimmern, Wasserhähne, Bade-
