# Erhaltenswerte Schäden : Spurensuche an der Frankfurter Küche : Plädoyer für einen anderen musealen Umgang mit Gebrauchsspuren

Zeitschrift: **Werk, Bauen + Wohnen**

## Erhaltenswerte Schäden: Spurensuche an der Frankfurter Küche

Plädoyer für einen anderen musealen Umgang  
mit Gebrauchsspuren

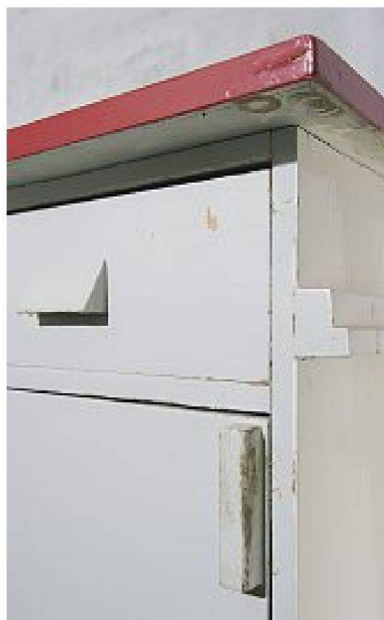
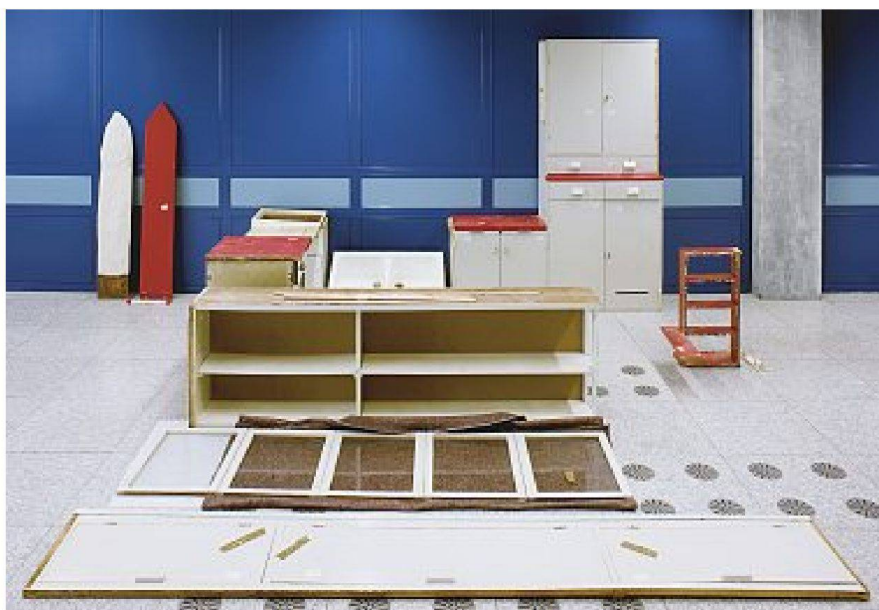
Von oben links im Uhrzeigersinn: Glücksfall, weil ausgerangiert: Zeigt die «Kochkiste» die originale Fassung der Küche?; Griff einer Schranktür: Welches Detail besteht im Küchenalltag?; Ausgelegte Frankfurter Küche im MFGZ: Zerlegt und zur Musealisierung frei gegeben

Die Frankfurter Küche der Designsammlung des Museums für Gestaltung Zürich war bis 1990 im Gebrauch. Vermutlich in den 1960er Jahren erhielt sie einen rot-grauen Neuanstrich, der bis heute ihr Gesicht bestimmt. Ursprünglich könnte sie hingegen ganz anders ausgesehen haben: Die ehemalige «Kochkiste», ein neben dem Herd befindliches Möbel zur Aufnahme heisser Gerichte, die warmzuhalten oder nachzugaren waren, wurde vor dem neuen Farbanstrich ausgebaut und weist eine braune Fassung auf. Farbuntersuchungen werden klären müssen, ob es sich hier um die Originalfassung handelt und wann die Küche überstrichen wurde.

Einerseits zeigen sie die Schwachpunkte der Küche, also die häufig benutzten Kanten und die Griffstellen an den Schiebetüren: Brüche machen auf zu wenig robuste, Verklebtes auf zu wenig gebrauchte Details aufmerksam. Andererseits ermöglichen die Schäden und Gebrauchsspuren Überprüfungen von Materialaussagen, also der zur Entstehungszeit gültigen oder postulierten Materialeigenschaften. Ist Aluminium wirklich geeignet, Lebensmittel über einen langen Zeitraum aufzunehmen und über mit kochendem Wasser gefüllten Töpfen zu entleeren? Was sagen Kratzer, Beulen und Verfärbungen über die Zweckmäßigkeit und über die Wertschätzung des Materials aus, und wandelt sich diese durch die ästhetischen Folgen der Zeit? Behält Glas die Konnotation von Offenheit, wenn die Scheiben der Oberschränke anlaufen oder verschmutzen? Verkehrt sich die zur Ordnungspflege eingesetzte Transparenz des Materials nicht ins Gegenteil, wenn sich dahinter das Chaos des Familienalltags offenbart und man aus diesem Grund verdeckende Klebefolien anbrachte oder Gardinen annagelte?
