Erhaltenswerte Schäden : Spurensuche an der Frankfurter Küche : Plädoyer für einen anderen musealen Umgang mit Gebrauchsspuren

Zeitschrift: **Werk, Bauen + Wohnen**

Erhaltenswerte Schäden: Spurensuche an der Frankfurter Küche

Plädoyer für einen anderen musealen Umgang
mit Gebrauchsspuren

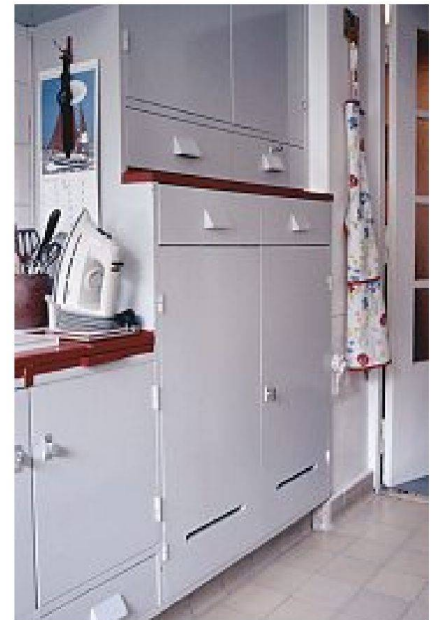
Eingebaute Frankfurter Küche: Direkt aus dem Gebrauch ins Museum

Etliche der akribisch geplanten Details, jedes einzelne aufgrund einer ausgefeilten Ideologie der Ding-Sinnhaftigkeit und Funktionalität entwickelt, wurden im Laufe der Jahre ausgebaut und neue Elemente zugefügt. So sind beispielsweise die charakteristischen Aluminiumschübe durch einfache Türen ersetzt worden.
