# Bericht und Dank der Bauleitung

## Bericht und Dank der Bauleitung

*Paul Arnold*

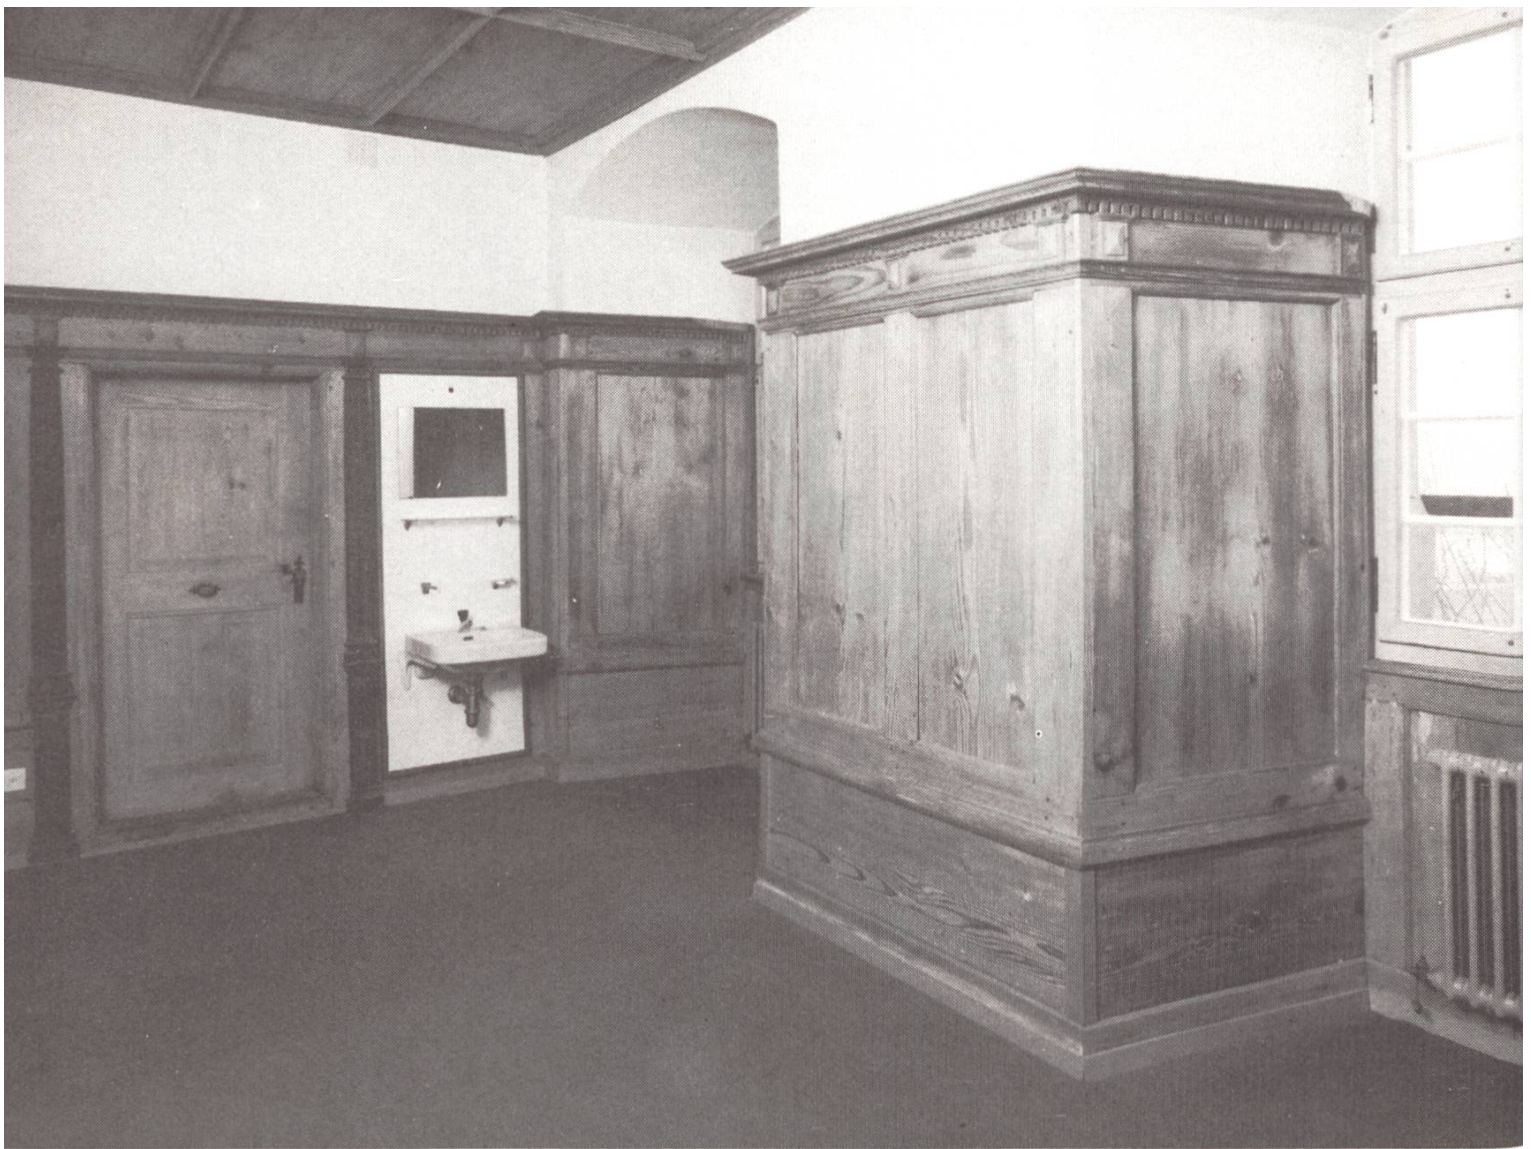
Eines der nachträglich eingebauten vier Erdgeschosszimmer war mit dem originalen Wand- und Deckentäfer aus dem siebzehnten Jahrhundert ausgestattet.

Während der Bauarbeiten ergaben sich nur noch geringfügige Änderungen am Projekt. Die wichtigste betraf den grossen Saal im Erdgeschoss West, der seit 1830 in vier Räume mit unglücklicher Grundrissform gegliedert war. Die Bauuntersuchung hatte ergeben, dass die von Süd nach Nord laufende Querwand und die Täferdecke des vorderen Raumteiles aus der Zeit um 1700 stammten. Ein unter dem Parkett noch weitgehend erhalten gebliebener Tonplattenboden brachte den Beweis dafür, dass hier in spätgotischer Zeit ein einziger Raum bestanden hatte. Er wurde in seiner ursprünglichen Grösse rekonstruiert, wobei die entsprechenden Details in den Untergeschossen der Kommende Reiden und spätgotische Decken in der ehemaligen Kommende Hohenrain als Vorbilder dienten. Das Wandtäfer, das im hinteren Raumteil noch bruchstückweise vorhanden gewesen war, wurde zusammen mit einem Deckentäferausschnitt im kleinen Zimmer des Obergeschosses eingebaut und ähnlich maseriert wie die Tannenholztüren.

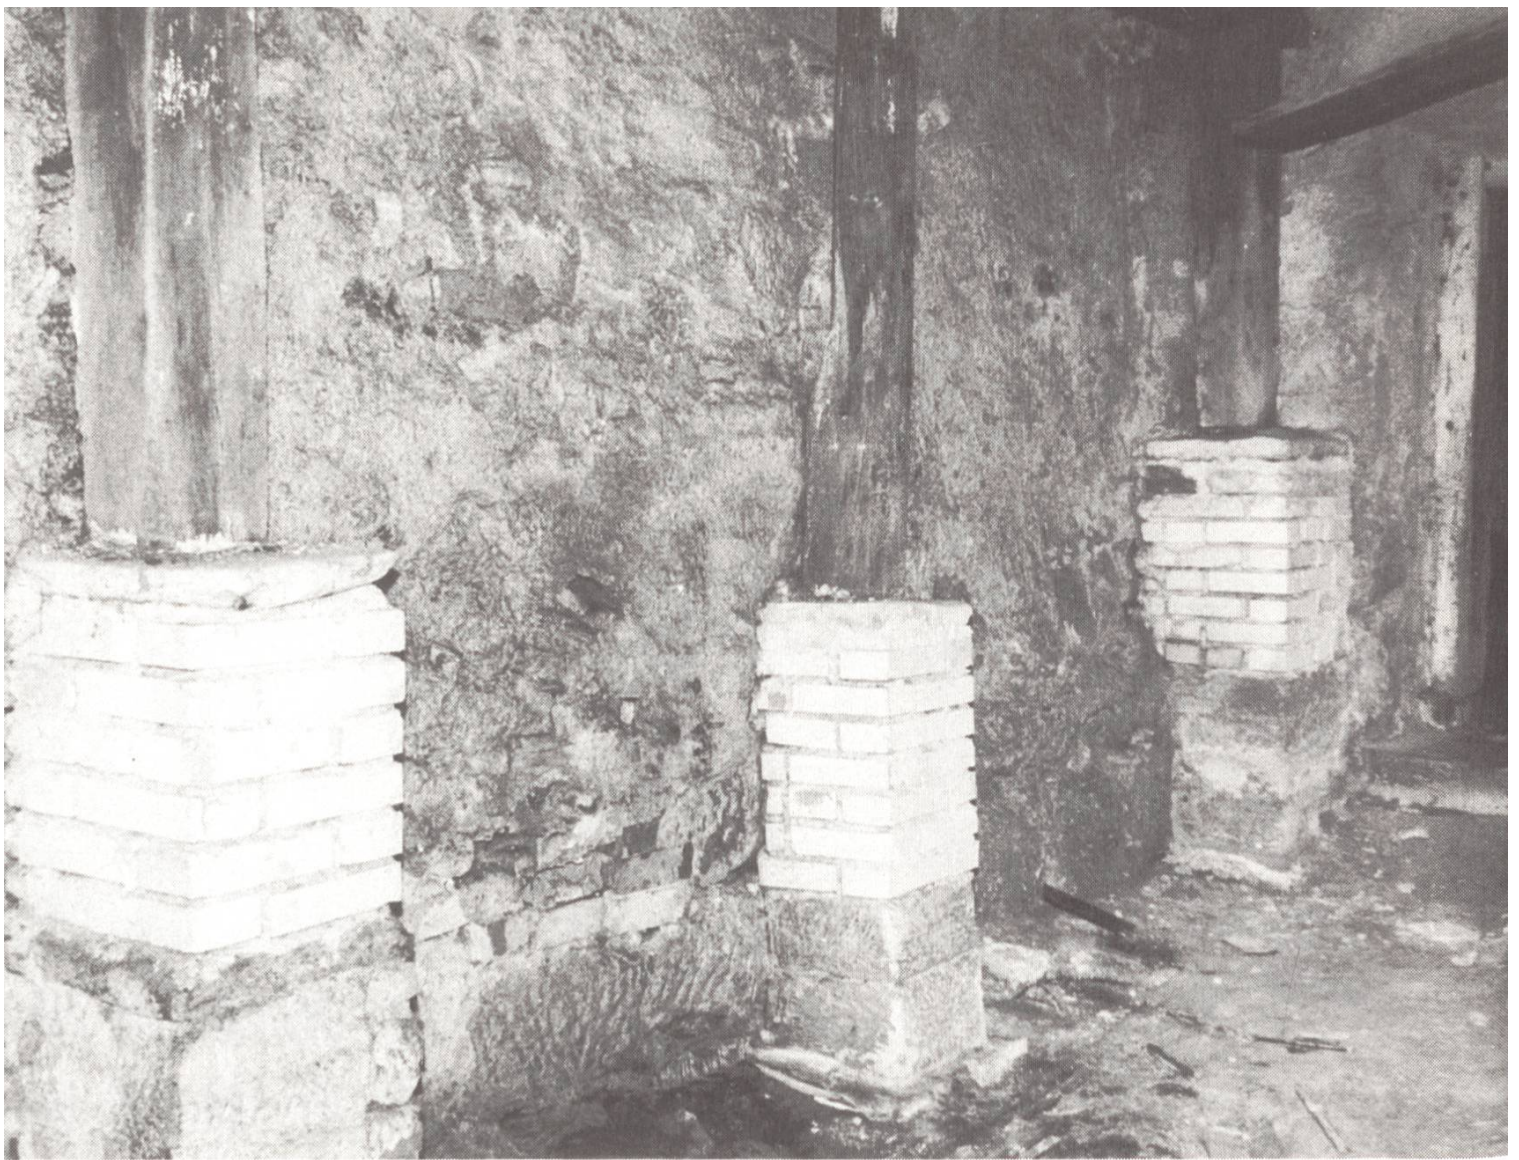
Die Auflager der Tragbalken waren zum Teil abgefault und mussten unterstützt werden.

Alle Erneuerungsarbeiten wurden im Sinn einer sanften Restaurierung vorgenommen. Man versuchte, die eichenen Deckenbalken nach Möglichkeit wieder zu verwenden, indem man die Auflagerenden, die im Bereich der durchfeuchteten Mauern zum Teil abgefault waren, mit armiertem Kunststoff verlängerte. Andere Balken mussten vollständig ersetzt werden. Weil aber altes oder neues, mindestens zehn Jahre lang getrocknetes Eichenholz in den erforderlichen Querschnitten nicht aufzutreiben war, ist es unumgänglich, das Abschwinden der neuen Eichenbalken während zehn Jahren jeweils mit entsprechend eingelassenen Holzkeilen zu korrigieren.
