# **Martigny : rapport sur le Château de la Bâtia, adressé à Mr. le Président de la Commission des Mon. Histor. Suisses**

Rapport sur le Château de la Bâtie,  
adressé à Mr. le Président de la Commission des Mon. Histor. Suisses,  
par A. Naef.  
Planches VII, VIII, IX.

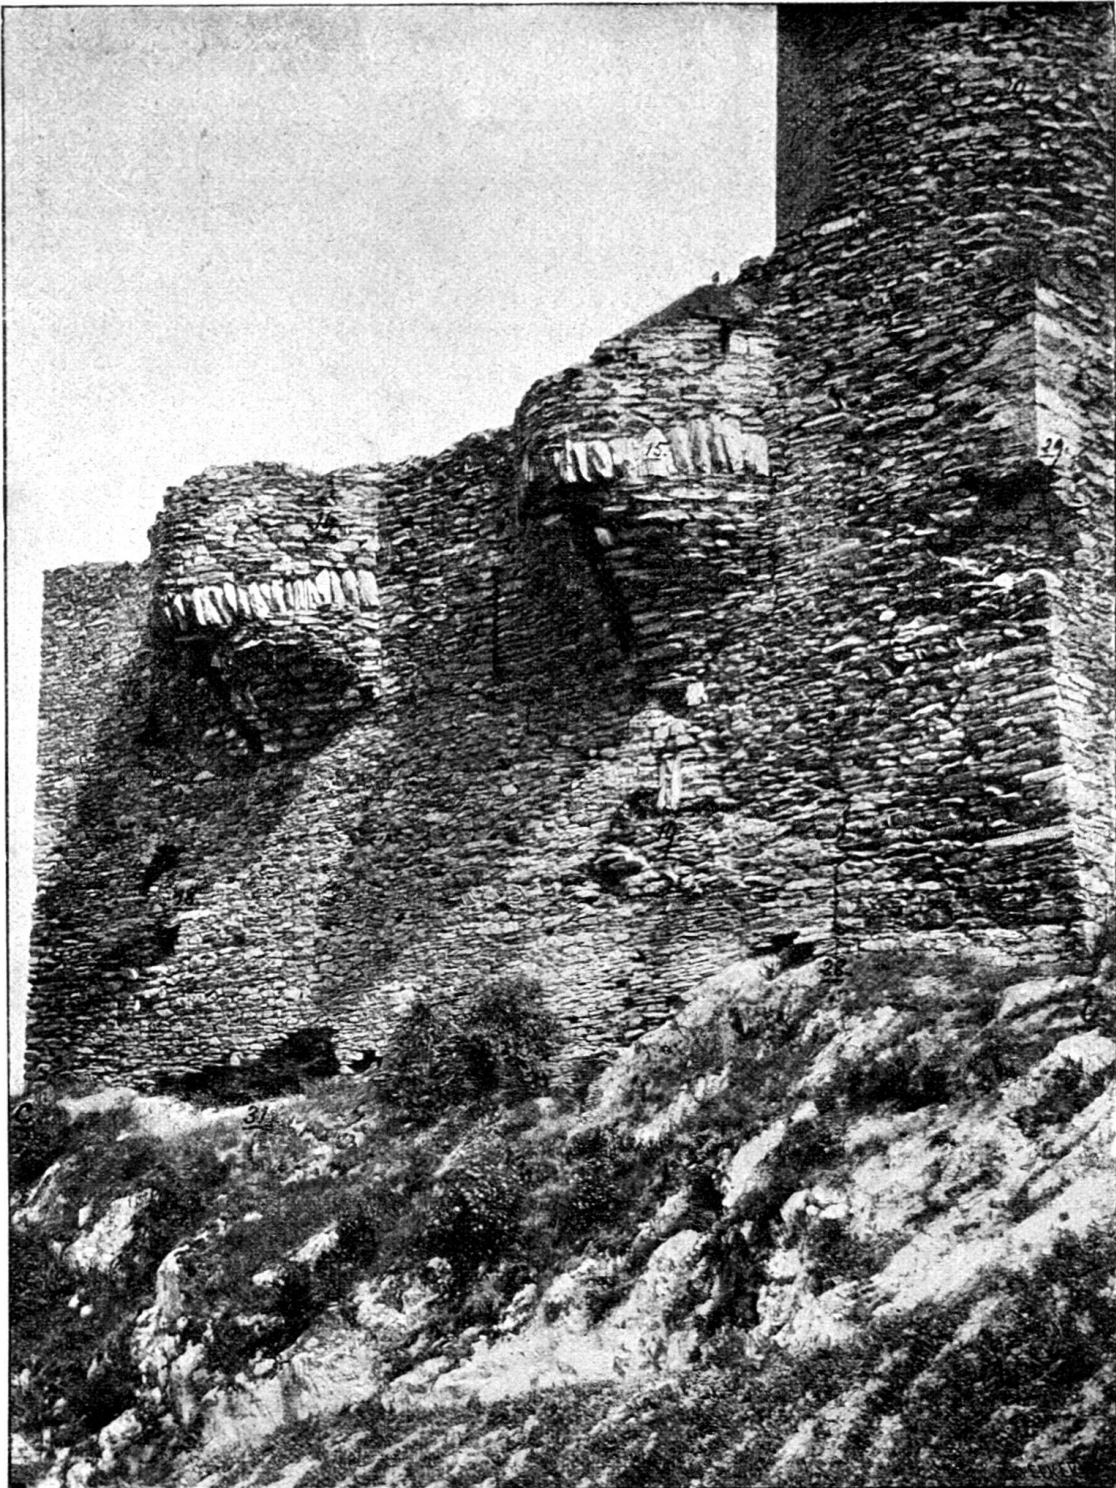
Fig. 51. Bâtie. Face Nord-Ouest.

de ces notes, l'arête est bien marquée sur toute la hauteur de l'enceinte primitive; plus haut, en 20, l'angle est arrondi sur plan semi-circulaire et cette courbe appartient aux réfections postérieures. — Pourquoi cela? — Je rappellerais que la face voisine, à l'ouest (fig. 52), a dû de tout temps être le côté de l'attaque; il est admissible qu'on se sera aperçu du danger de l'arête vive en *i*, et que, lors de la surélévation, on aura essayé d'y remédier par un plan semi-circulaire, suivant le type adopté déjà dans nombre de castels romains. Au pied de cette arête verticale se voient des trous certainement pratiqués par des mineurs, à une époque où l'on employait déjà la poudre (siège de 1475, ou celui de Georges Supersaxo). Le but était de faire sauter le rocher servant d'assise à l'arête verticale *i*. Les mineurs n'ont pas réussi, les trous seuls attestent leurs essais, mais ni l'arête de mur, ni le rocher qui la supporte n'ont été entamés à la base<sup>1)</sup>.

<sup>1)</sup> Depuis la rédaction de ces lignes, j'ai reconnu l'inexactitude de cette affirmation trop hâtive. — Il semble bien que l'angle ou l'arête verticale ait été abattu une fois, puis relevé. — Seule la partie supérieure, de 29 à 30 (fig. 51 et 52) fait partie de l'ancien mur et ne s'est pas écroulée; — de 28 à 29, fig. 51, l'angle des murs a été reconstruit.

8. *Etudier la possibilité* de démurer les meurtrières: 11, 12, 18 et 19. (Voir fig. 50 et 51), et de les rétablir exactement d'après les indices existant et les meurtrières *contemporaines*.

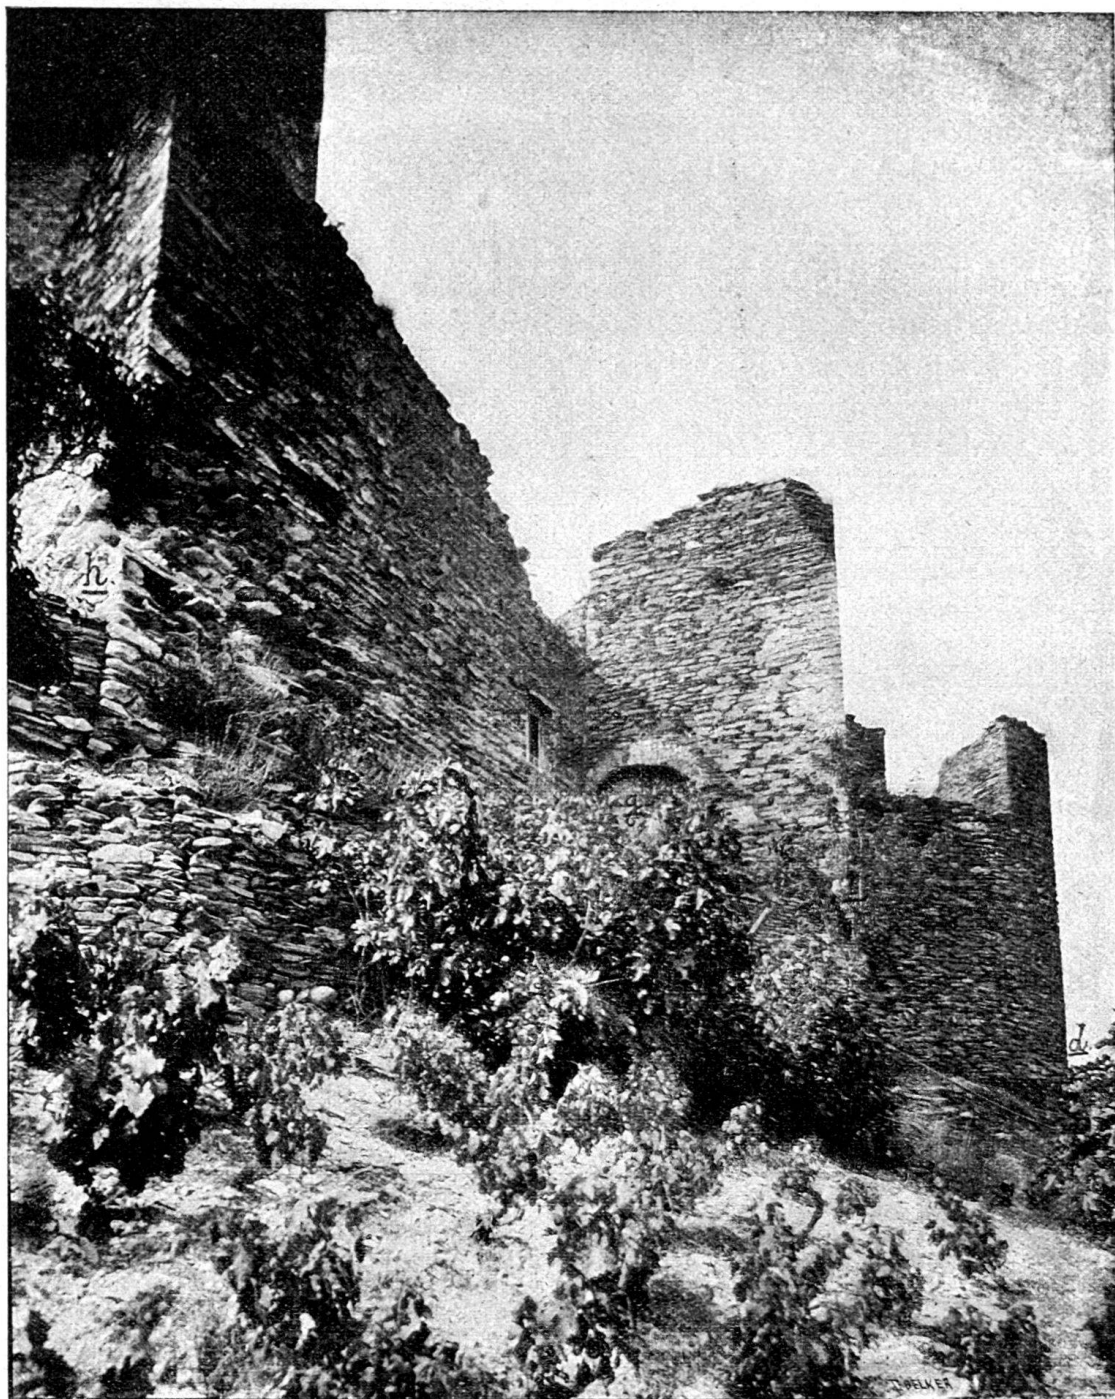
Fig. 53. Face Sud.

Il n'y a pas grand chose à dire des autres faces. Les murs *g-f* et *f-e* (comparer le plan et la fig. 52) faisaient certainement partie de l'enceinte primitive, dont il est difficile de fixer la démarcation, parcequ'on manque du recul nécessaire pour étudier l'ensemble des parois. Le sentier est serré entre la crête des rochers et le pied des murs. — Une brèche à l'angle *e*

permet de suivre l'ancien parement, qui se prolonge derrière la tour semi-circulaire *d* pour rejoindre l'angle *a*. — La face *f-e* est percée de deux archères, et il faut encore signaler au sommet de la tour *d*, au sud-ouest et près de l'arête *e*, une très large ouverture rectangulaire (fig. 53). Comme il n'y a ni corbeaux, ni trous de poutres pour une galerie saillante quelconque, il se pourrait que cette large ouverture fut destinée à une arbalète à tour ou à tel autre engin défensif analogue.

I. *Extérieur de l'enceinte.* Murs à rejointoyer, principalement sur les faces sud, ouest, et sud-ouest. — Parements désagrégés, *dangereux* en plusieurs endroits, à compléter en ne faisant pas trop affleurer le mortier.
