Archäologische Stätten

Farnsburg, Sanierungsetappe 2020: Überraschungen und Herausforderungen

Ruine Neu Schauenburg bei Frenkendorf: erste Etappe geschafft!

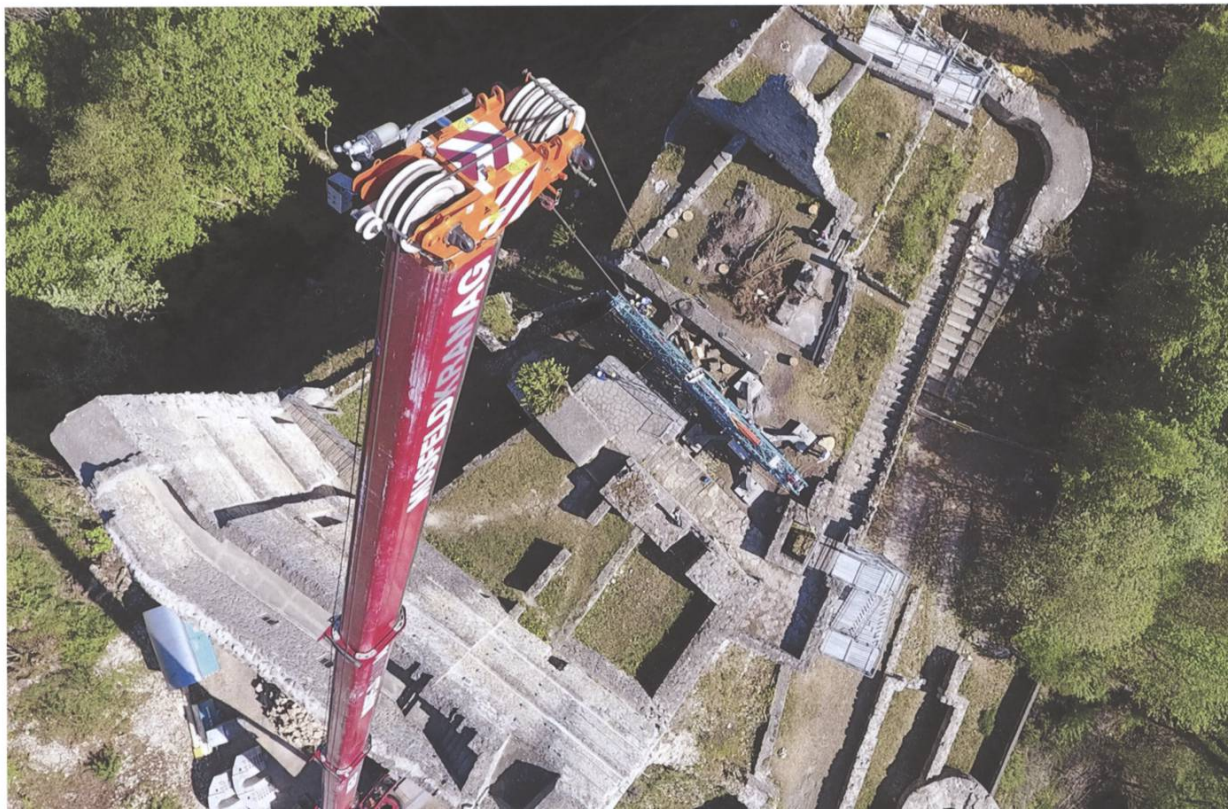
Massarbeit: Der Baukran wird in Teilen über die Schildmauer gehoben und anschliessend zusammengebaut (Stefan Krause, Framegate GmbH).

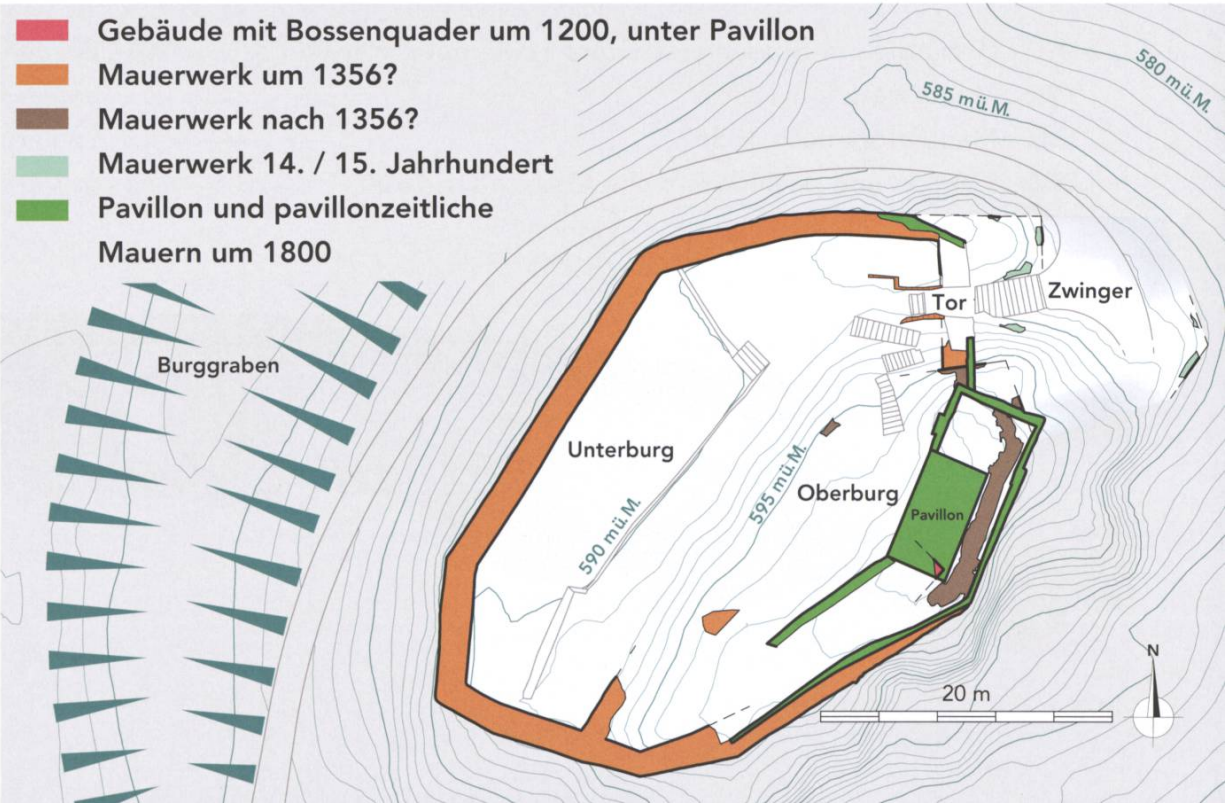
Grundriss der Burgruine Neu Schauenburg mit Höhenkurvenplan.

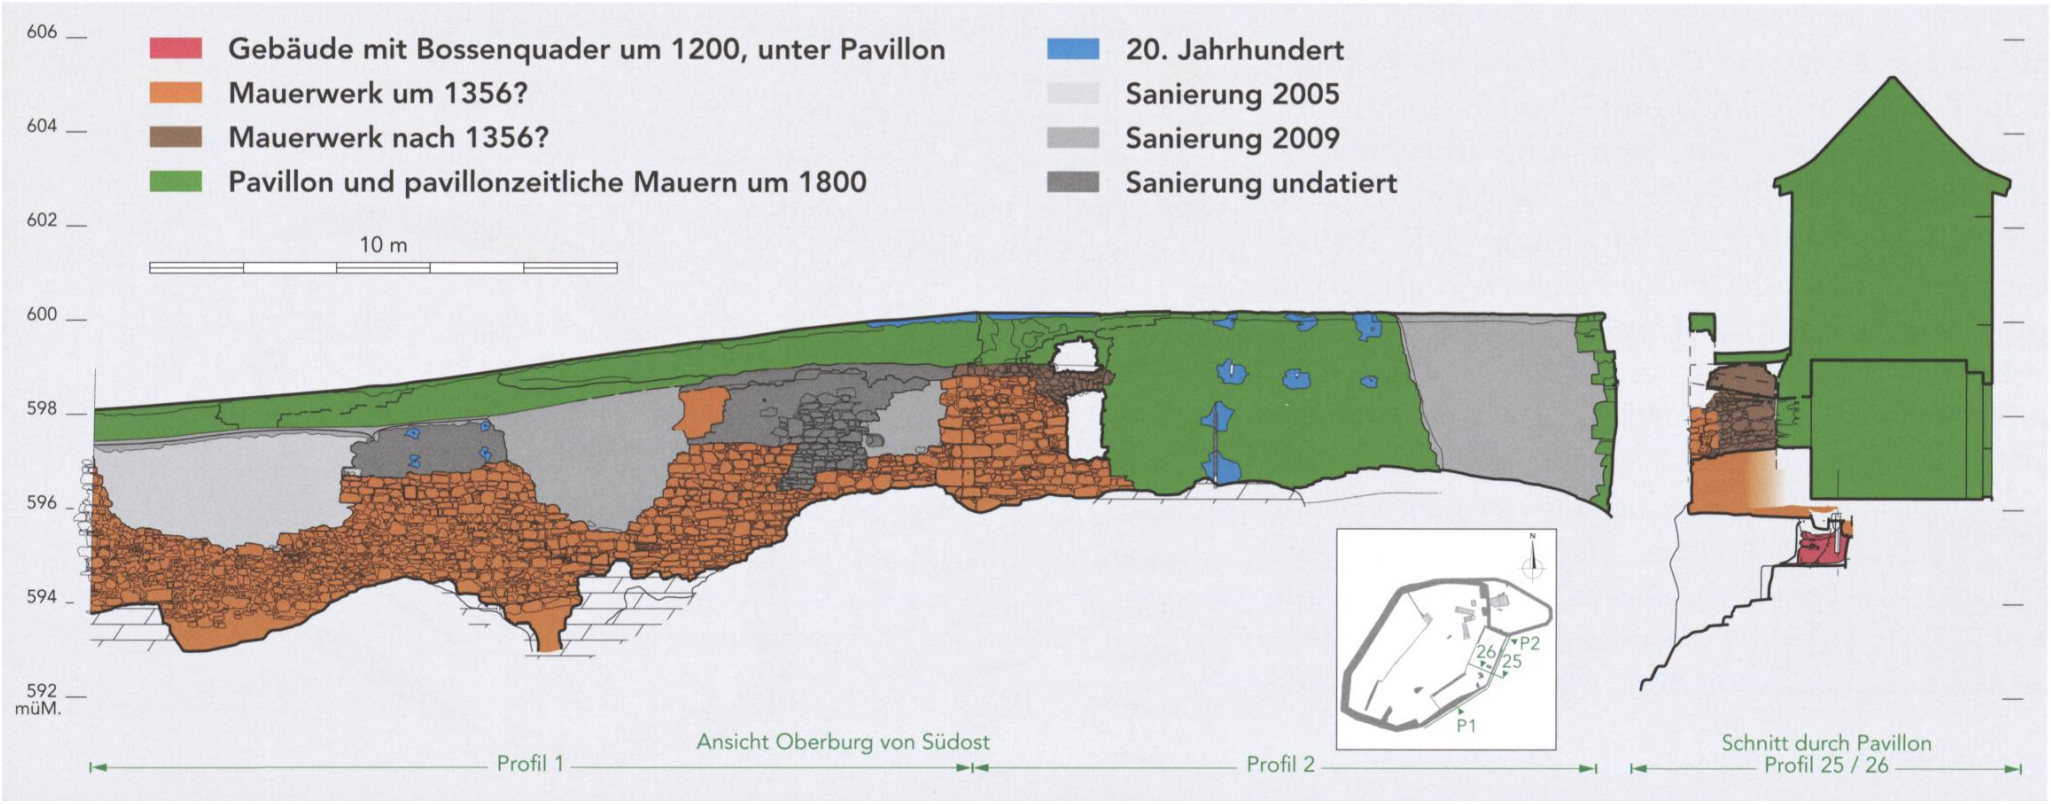
Maueransicht der Oberburg und Querschnitt durch den Pavillon der Neu Schauenburg (ProSpect GmbH und Archäologie Baselland).
