Drei Kurzberichte zur Restaurierung von Wohnhäusern in Castaneda, Selma und Trin

Peter Mattli

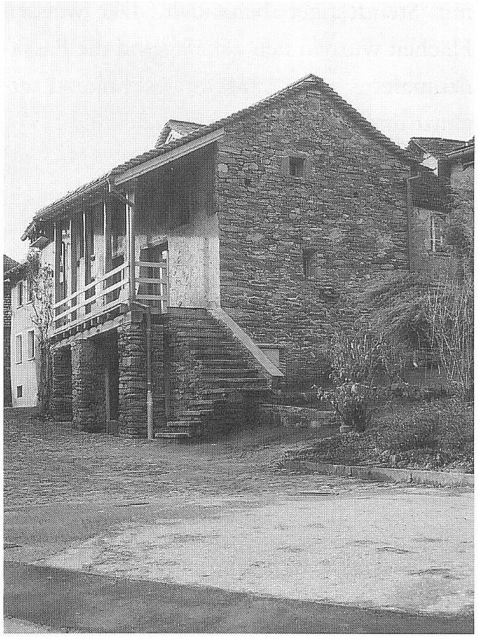
Abb. 153: Castaneda, Haus Nr. 33. Ansicht von Südosten.

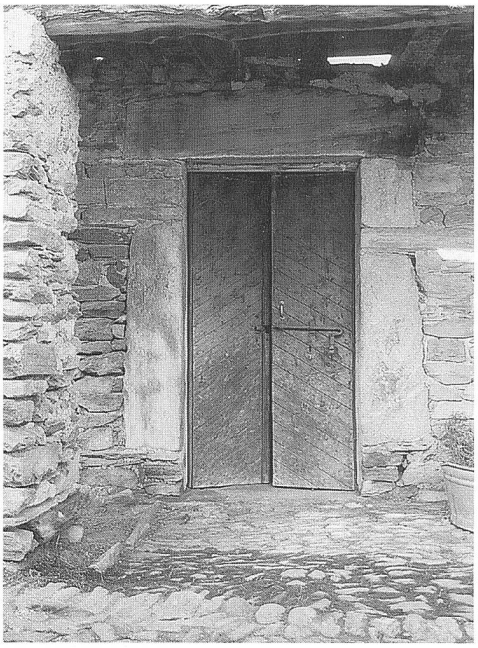
Abb. 154: Castaneda, Haus Nr. 33. Tür im EG mit mittelalterlichem Steingewände.

Das Haus Nr. 33 wurde zuletzt nur noch als Stallscheune genutzt. Ein Rauchfang, mehrere Tablarnischen und Spuren von Decken erinnerten allerdings noch an die ehemalige Wohnnutzung. Nun haben die Eigentümer, die das gegenüberliegende Gebäude bewohnen, im Erdgeschoss ein Keramikatelier und in den zwei oberen Stockwerken eine elektrotechnische Werkstatt eingerichtet. Unter Sicherung aller mittelalterlichen Spuren wurde die Gebäudehülle restauriert und das Haus damit gerettet.

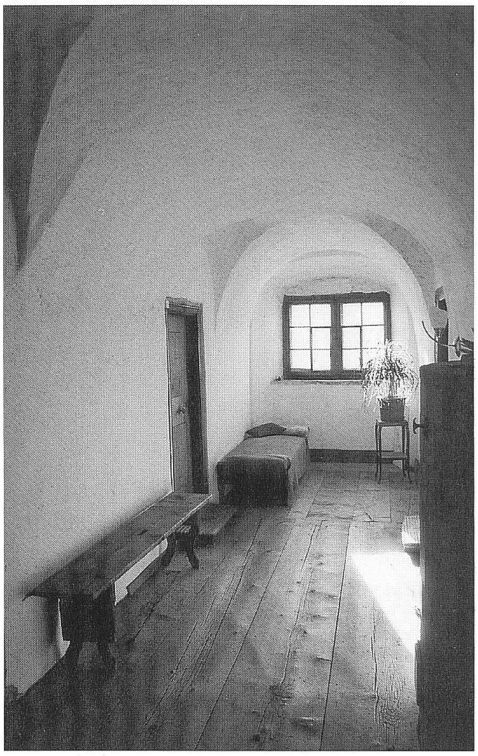
Bei einer ersten Erneuerung wurden fast alle Fensterstöcke ersetzt und dabei die fensterumrahmenden Malereien teilweise zerstört. Ende des 19. Jahrhunderts sind einige Fenster, vor allem jene im dritten Obergeschoss, vergrössert worden, wodurch weitere Teile der Grisaille-Malerei verloren gingen. Danach erfolgten aufgrund komplizierter Besitzverhältnisse keine grösseren Umbauten mehr. Auf Specksteinöfen, in Stein oder Holz eingeritzte Jahreszahlen, unterschiedliche Baumaterialien und die Art ihrer Verarbeitung sowie Erzählungen früherer Bewohner zeugen allerdings von verschiedenen kleineren Eingriffen im Laufe des 19. und 20. Jahrhunderts.
Die heutigen Eigentümer haben das Haus zwischen 1995 und 1999 einer Gesamtrestaurierung unterzogen und dabei zwei Familienwohnungen eingerichtet. Man achtete darauf, ein Maximum an originaler Bausubstanz sowie den spätbarocken Charakter des Hauses zu erhalten. Bei der arbeitsintensiven Reinigung und Reparatur der historischen Bauteile wurde besonderer Wert

Abb. 158: Trin, Haus Nr. 7. Ostfassade, Ausschnitt.

auf die Verwendung ursprünglicher Materialien und deren traditionelle Verarbeitung gelegt, bei den neu gestalteten Bauteilen auf die Wahl von gesundheitlich unbedenklichen Stoffen.
1999 wurden die bemalten Fassaden durch die Restauratorin und Miteigentümerin Brigit Bütikofer restauriert. Bis auf die Sockelzone konnte überall der weitgehend intakte Putz aus der Bauzeit erhalten werden. Die stark verschmutzten Fragmente der Kalkmalerei von 1769 wurden gesäubert, konserviert und sehr zurückhaltend retuschiert. Die stark versalzte Sockelzone ist mit einem Opferputz versehen worden. In zwei bis drei Jahren wird die Putzkompresse entfernt und ein neuer Verputz aufgetragen und weiss gekalkt werden.

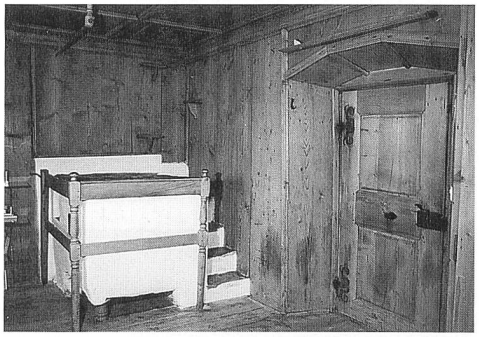
Abb. 161: Trin, Haus Nr. 7. Restaurierter gemauerter Ofen von 1769 in der Erdgeschossstube.

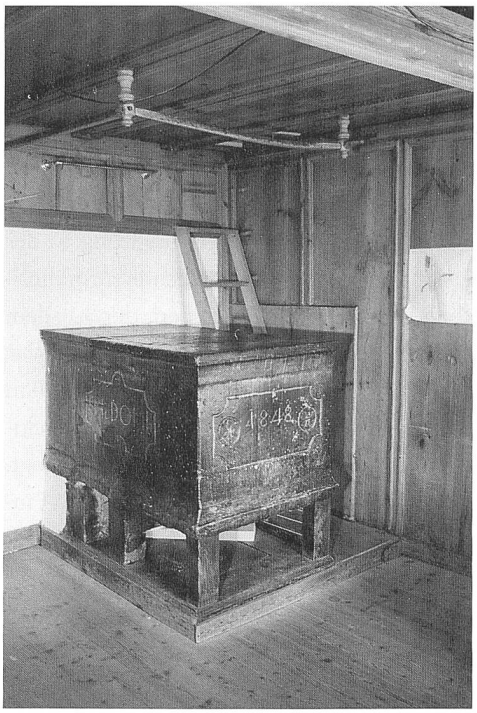
Abb. 162: Trin, Haus Nr. 7. Restaurierter Specksteinofen von 1848 in der Stube des ersten Obergeschosses.
