Les ruptures des câbles interurbains Lausanne-Valais à VEYTAUX

Zeitschrift: **Technische Mitteilungen / Schweizerische Telegraphen- und Telephonverwaltung = Bulletin technique / Administration des télégraphes et des téléphones suisses = Bollettino tecnico / Amministrazione dei telegrafi e dei telefoni svizzeri**

Band (Jahr): **5 (1927)**

La rupture des câbles interurbains Lausanne-Valais à VEYTAUX.

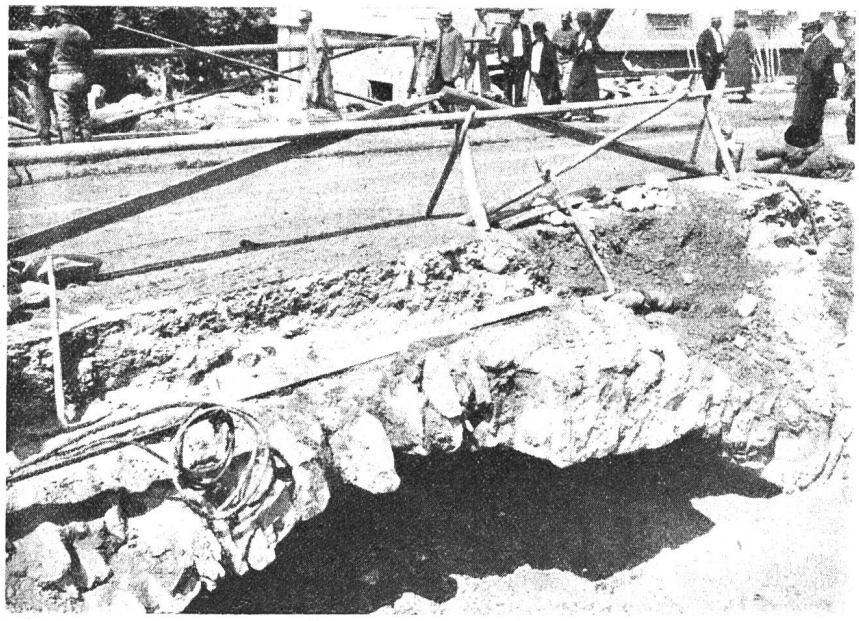
Fig. 1.

La Veraye, petit torrent de montagne, prend sa source au pied de la Dent de Merdasson et va se jeter dans le lac Léman, après un parcours à peu près rectiligne et très abrupt. Il a de nombreux petits affluents, ce qui explique ses crues aussi subites qu'importantes. En temps ordinaire, le lit du torrent est presque à sec.

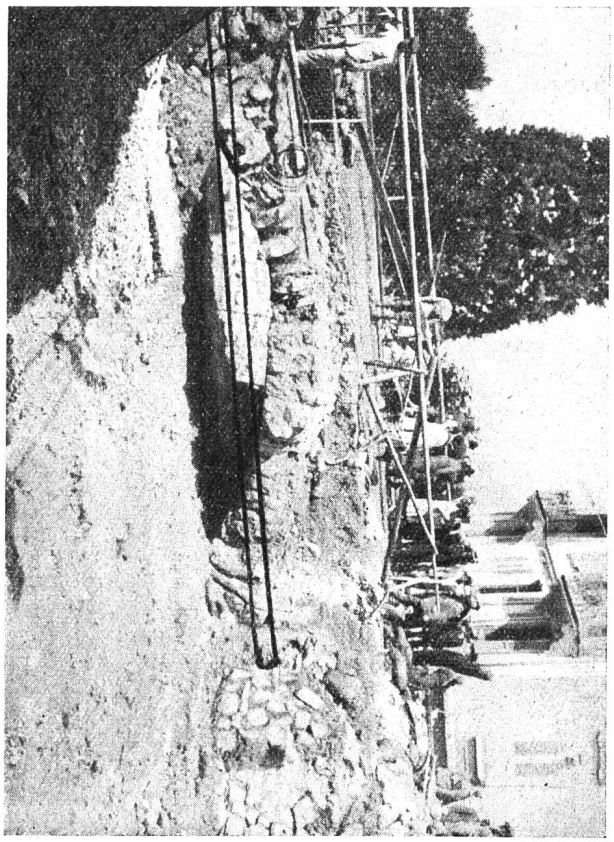
Fig. 4.

Les câbles étaient enfermés dans un tube en acier type Mannesmann de 300 millimètres de diamètre et d'une longueur de 9 mètres. Les extrémités du dit tube étaient encastrées dans les murs servant à canaliser le torrent. Les figures 3 et 4 indiquent clairement quelle était la position du tube.

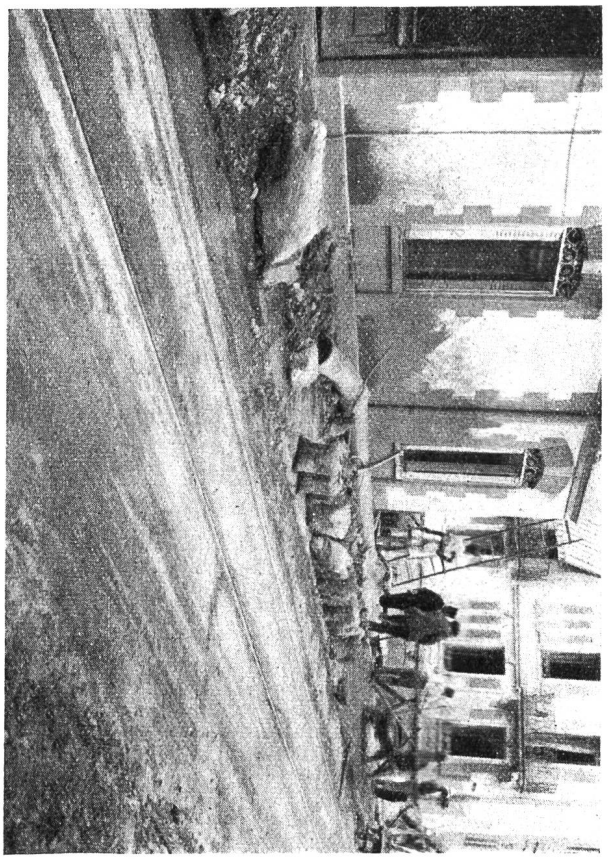
Fig. 5.

La trombe, en atteignant le tube Mannesmann, l'arracha et le souleva de sa position primitive et, bien que retenu par les câbles qui cédèrent, il fut projeté avec une violence inouïe contre l'angle de la maison de service de la villa Châtelanat (fig. 5), où il fut courbé comme un fétu de paille. La figure 5 montre le tube courbé à environ 130 degrés gisant sur le trottoir, où il fut déposé après avoir été retiré de la position dans laquelle nous l'avons trouvé (fig. 2). Ce qui précède donne une idée exacte de la force avec laquelle nos installations furent mises à mal. En même temps que les câbles interurbains, furent détériorés deux câbles d'abonnés, le câble électrique, ainsi que la conduite du gaz alimentant la plaine du Rhône et Leysin.
