Kabelbeschädigung durch Nagetiere

Zeitschrift: **Technische Mitteilungen / Schweizerische Telegraphen- und Telephonverwaltung = Bulletin technique / Administration des télégraphes et des téléphones suisses = Bollettino tecnico / Amministrazione dei telegrafi e dei telefoni svizzeri**

Band (Jahr): **7 (1929)**

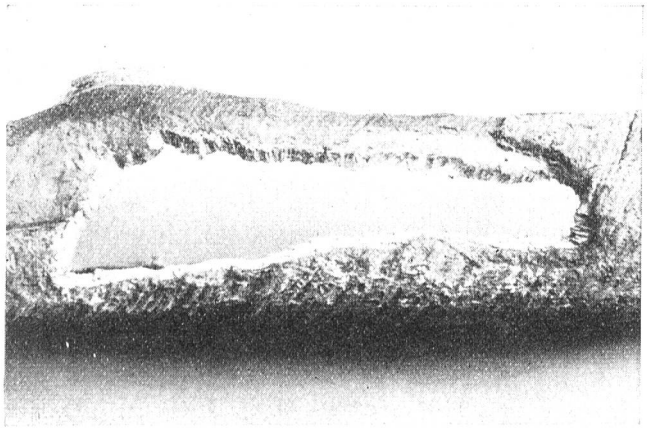
Bild 1.

Bei der Abdeckung des oberen Zoreskanals (Grösse Nr. 4) an der ermittelten und aufgegrabenen Fehlerstelle zeigte sich, dass der 2,5 mm starke Bleimantel des $60 \times 2 \times 0{,}8$ mm-adrigen unarmierten Abonnenten-Kabels auf eine Länge von 14 cm und eine max. Breite von 3,2 cm vollständig durchgefressen war (siehe Bild 1). Im ganzen lagen 14 einzelne Adern bloss, die nur von einzelnen Bleispänchen bedeckt waren. Auf letzteren Umstand ist die zeitweise Verwicklung zurückzuführen.

Der Nager selbst konnte nicht gefunden werden. Vermutlich ist er irgendwo zugrunde gegangen. Interessant wäre es allerdings gewesen, wenn die Art des Nagers genau hätte festgestellt werden können. Am beschädigten Kabelstück wurde deutlich eine maximale Zahnbreite von 1,1 mm gemessen. Es lässt sich daraus schliessen, dass die Beschädigung durch eine kleinere Ratte oder eine grössere Wühlmaus erfolgt sein muss. Bei einem früheren Defekt, wo die Beschädigung bestimmt auf Hausmäuse zurückgeführt werden konnte, betrug die grösste Zahnbreite nur etwa 0,4 mm.

Dass die Beschädigung eine aus dem Selbsterhaltungstrieb hervorgegangene bemerkenswerte Verzweiflungsarbeit darstellt, ergibt sich schon daraus, dass der Nager im ganzen rund 70 Gramm Blei abnagte. Die Bleispäne, die das Tier selbstverständlich nicht verschlang, lagen links und rechts neben dem Bleikabel. Ihr Gewicht betrug im Mittel zirka 6 Mg (max. 100 Mg). Daraus lässt sich schliessen, dass die Maus in schwieriger Stellung über 11,000 Bisse machen musste, bis die grosse Oeffnung erreicht war.

Das beste Mittel, solche Kabelbeschädigungen zu vermeiden, ist der nagesichere Abschluss der Kabel. Dieser Zweck wurde früher durch Anbringen eines Betonbodens in den gemauerten Schächten von Zoresleitungen erreicht. In neuerer Zeit sind an Stelle der Schächte eiserne Schutzkanäle getreten. Dabei sind alle Kehr- und Spleißschächte bei Zoreskanälen durch Bogen- und T-Stücke und Kabelschutzmuffen mit Zoresanschluss zu ersetzen. Bei allen anderen Kanalarten ist immer darauf zu achten, dass keine Nager eindringen können (hartes Schutzmaterial verwenden). Die Schächte sind allseitig gut zu vermauern. Wenn dann auch noch die Kabelmonteure dafür sorgen, dass Stossöffnungen vermieden werden, so dürfte diese Gefahr von Kabelbeschädigung grösstenteils abgewendet sein. *D.*

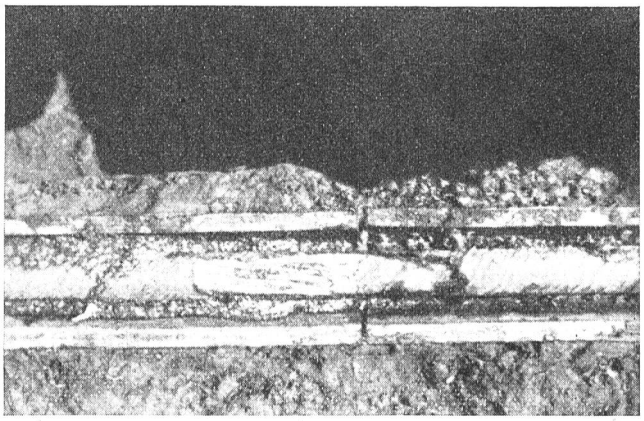
Bild 2.

Warum die Maus an der Stelle, wo das Kabel ganz gerade im Kanal liegt, die Vernichtungsarbeit besorgt hat, scheint folgende Ursache zu haben: Aus Bild 2 ist ersichtlich, dass der untere Kanal eine Stossfuge von zirka 7 mm besass. Der Nager, der diese Oeffnung wahrnahm, glaubte offenbar, dass sich unter dem Kabel noch eine grössere Oeffnung vorfinde.
