Die Klosterkirche als Bauplatz

Autor(en): **Born, Bonifaz**

Zeitschrift: **Mariastein : Monatsblätter zur Vertiefung der Beziehungen zwischen Pilgern und Heiligtum**

Band (Jahr): **51 (1974)**

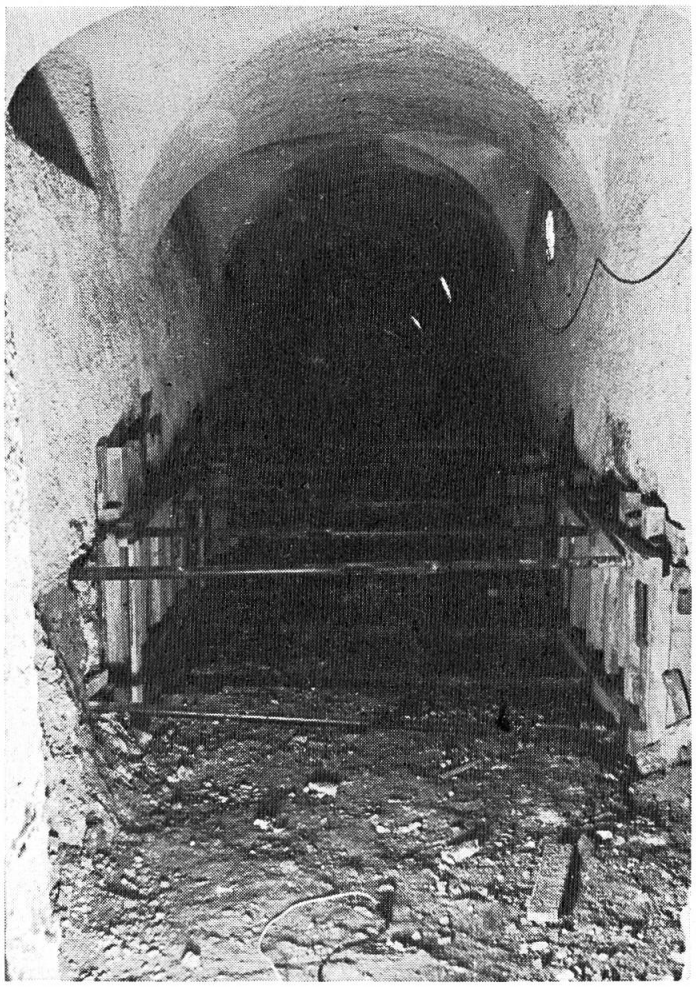
Der alte Gnadenkapellengang wurde etwas tiefer gelegt, um einen nahtlosen Uebergang zum neuen Kapellengang zu bekommen.

Alter, englisch verlegter Plattenboden in der Basilika. Bruchstückweise kam dieser Boden unter dem Plättliboden zum Vorschein.

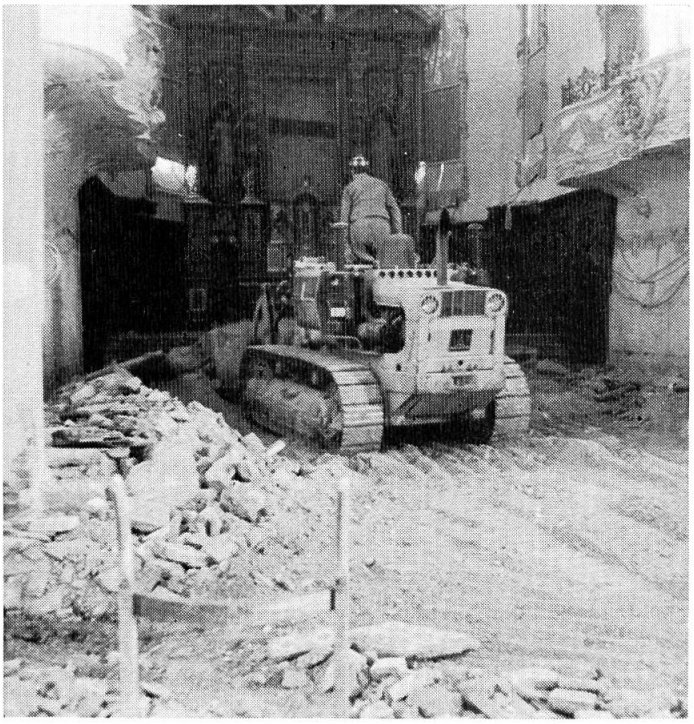
Ein nichtalltägliches Bild. Der Trax leistet gründliche Arbeit.

Dem Chauffeur dieses robusten «Raupentieres». Herrn Alfred Schmitt von Ligsdorf/Elsass, gebührt Anerkennung. Er beherrscht diese 125 PS aufs beste und zirkelt mit grosser Präzision um alle Ecken und Säulen und der Plättliboden von 1904 verschwindet Stück um Stück.

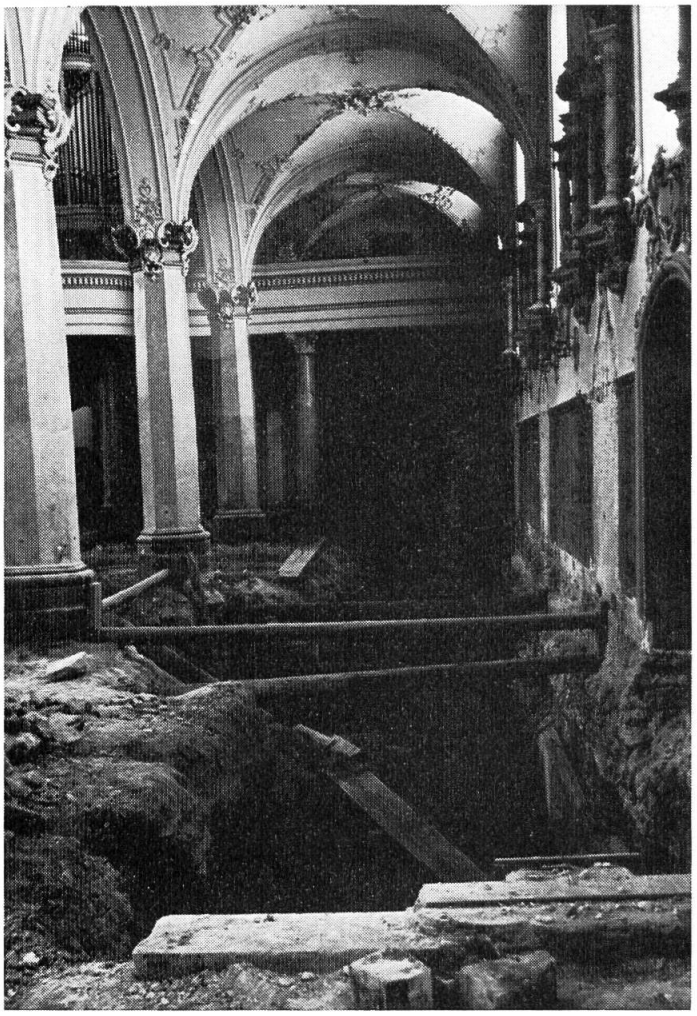
Die Baugrube des neuen Kapellenganges. Zwischen den verspriessten Säulen liegt der künftige Eingang zur Gruft.

R = Riegel.
Die Stützenfundamente sind durch einen in den Ausmassen unregelmässigen Riegel verbunden. Dieser Riegel hat die Aufgabe seitliche Schubkräfte aufzunehmen. Er wurde am 16. November 1973 durchbrochen.

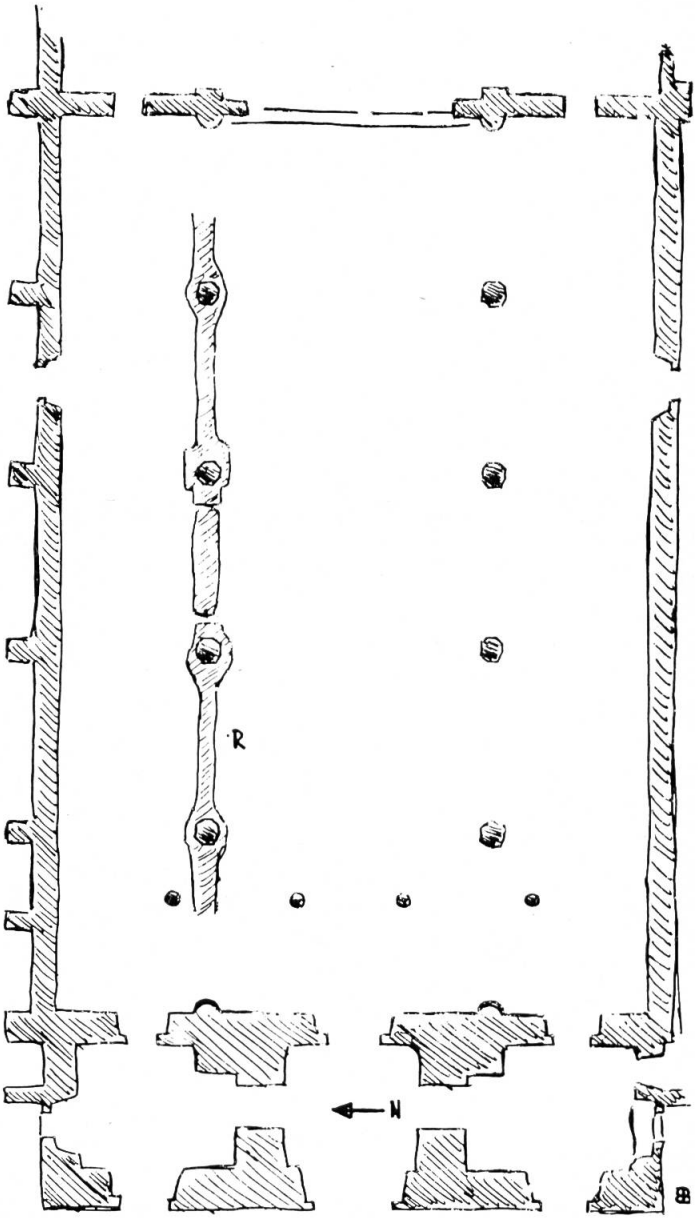
Die Stützenfundamente selbst stehen bloss auf gepresstem Lehm und sind zuwenig tief. Die Drucklast dieser Fundamente bewegt sich um 150 Tonnen.
Die Sicherung der Fundamente plante und überwachte das Ingenieurbüro Emch + Berger, Basel. Um die Fundamente «einzupacken» wurden 35 m³ verlocht.
