Zeitschrift: **Mariastein : Monatsblätter zur Vertiefung der Beziehungen zwischen Pilgern und Heiligtum**

Band (Jahr): **66 (1989)**

8. Ausführungsabschnitt

Gnadenkapelle und Zugänge, 1984–1986

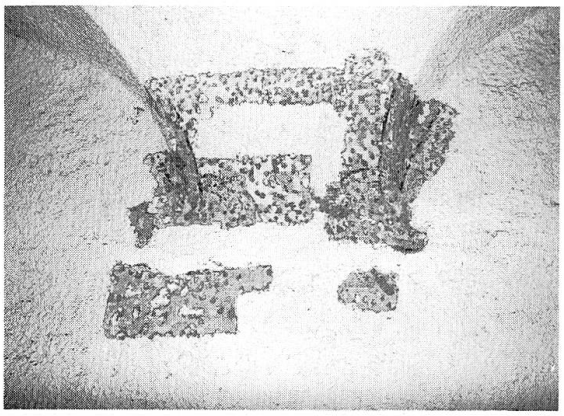
Gnadenkapellengang. *Unter dem rauhen Besenwurfverputz kommen architekturbegleitende Grisaillemalereien zum Vorschein.*
