Band: 61 (1968)

Artikel: Pflanzenwuchs und Burgenpflege

Autor: Meyer, Werner

Pflanzenwuchs und Burgenpflege

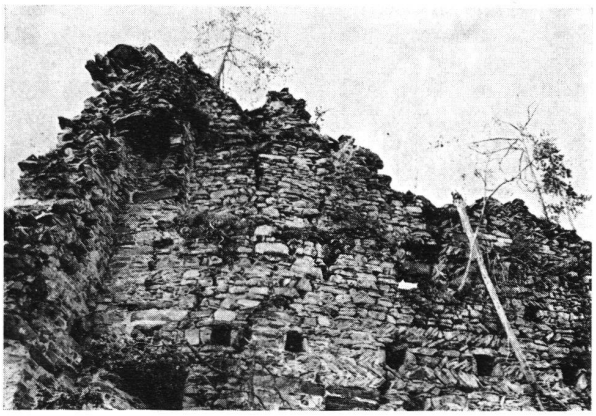
Ober-Tagstein GR Schildmauer. Durch jahrhundertelangen, intensiven Pflanzenwuchs ist das Mauerwerk an zahlreichen Stellen auseinandergesprengt worden. Der Einsturz wird nur noch eine Frage der Zeit sein.

Ganz besonders übel sind zunächst die Pflanzen, die sich im Mauerwerk selbst festgesetzt haben und mit ihrem Wurzelwerk nach und nach die stärksten Mauern zu Fall bringen können. Der Vorgang spielt sich immer etwa gleich ab: Zuerst wird durch windverwehtes Laub und durch Kleinvegetation auf den Kronen und Absätzen sowie in den Fugen und Öffnungen der Mauern eine Humusschicht gebildet, in der kleine Sträucher und später ganze Bäume wachsen können. Durch die Zunahme des Wurzelvolumens und durch die Übertragung eines stetigen seitlichen Schubes bei Windstößen bis in die Wurzelregion hinunter wird das Mauerwerk nach und nach gesprengt und zum Einsturz gebracht. Auch Bäume, die in unmittelbarer Nähe der Mauern wachsen, können diese mit ihren Wurzeln gefährden.

Die kantonalen Denkmalpflegeämter hätten hier eine sehr wichtige Aufgabe zu erfüllen: Die Arbeit würde zwei Phasen umfassen. In einer ersten Aktion müßte – in Zusammenarbeit mit den zuständigen Forstämtern und den Waldeigentümern – der Pflanzenwuchs reduziert werden. Die zweite Phase bestände in einer regelmäßigen Überwachung der Ruinen, damit keine großen Bäume oder Sträucher mehr sprossen können. In hartnäckigen Fällen wäre auch an den Einsatz chemischer Pflanzenvernichtungsmittel zu denken.

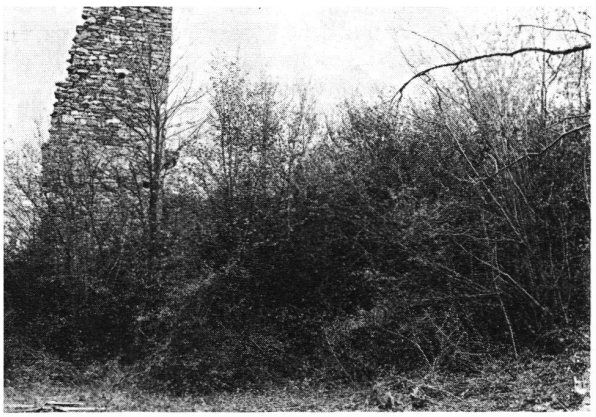
Norantola GR Burginneres. Der Mauerzahn des Bergfrieds ist noch unsichtbar, der Rest der Burg verschwindet unter undurchdringlichem Buschwerk.

lichen Wert als historisches Baudenkmal besitzt. Aus diesem Grunde erscheint es gerechtfertigt, auf einer Burgruine nicht nur diejenigen Pflanzen zu entfernen, welche eine direkte Gefährdung des Mauerwerkes bedeuten, sondern auch durch eine sinnvolle Ausholzung des übrigen Pflanzenwuchses die Burgruine so weit freizulegen, daß ein Besucher ohne Schwierigkeiten die Mauern betrachten kann.

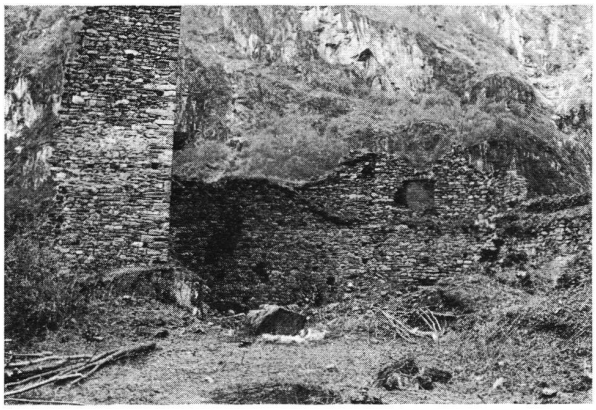
Norantola GR Gleiche Ansicht wie oben, aber nach erfolgter Ausholzung. Deutlich ist nun der noch gut erhaltene Bering erkennbar.
