ASSOCIATION POUR LA RESTAURATION DU CHATEAU DE CHILLON

Résumé des travaux d'exploration au 31 mai 1899 :

« CE QUI A ÉTÉ FAIT ET CE QUI RESTE A FAIRE[1] »

par A. NÆF, architecte de Chillon.

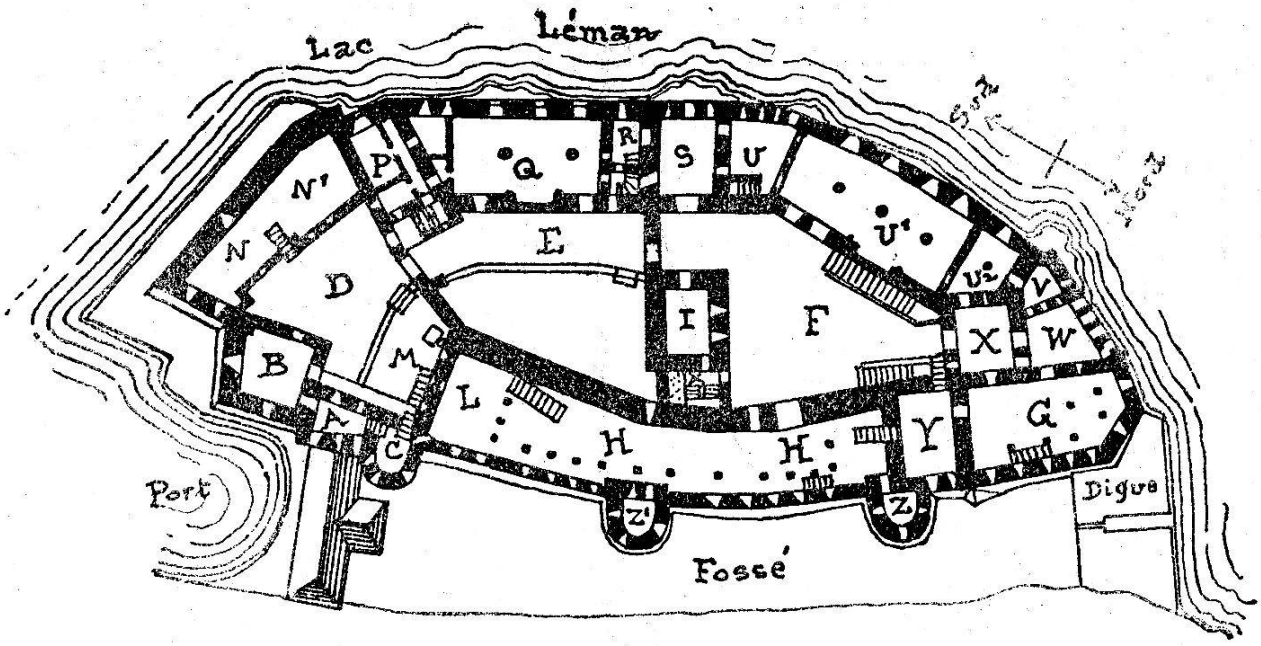
PLAN AU NIVEAU DES COURS

Vous vous souvenez que pour pouvoir réaliser la restauration désirée de la Salle de Justice (U^1) et de la pièce contiguë au Nord (U^2), nous fûmes obligé d'explorer tout d'abord non seulement ces locaux mais les bâtiments adjacents et la cour voisine (F), et cela tout autant au point de vue pratique, au point de vue de la solidité, qu'au point de vue archéologique. Cette exploration, qui fit retrouver et permit de déblayer en *W* deux des plus belles pièces du Château, jadis comblées, murées, méconnaissables, ne sera certes pas perdue, mais elle était illogique. Il fallait se hâter de procéder méthodiquement, en partant des fondations, du rocher, pour s'élever graduellement étage par étage. C'est ce que nous avons fait. Avant de montrer comment et jusqu'où, je désirais rappeler que l'exploration de la cour supérieure *F* et des locaux à même niveau *U*, U^1, U^2, *V*, *W* et *X* est terminée, et pourquoi je fus obligé de procéder de la sorte.

Les recherches se portèrent donc ensuite sur les parties les plus basses du Château, la première cour *D*, et les bâtiments voisins : l'entrée *A*, les tours *B* et *C*, les anciennes écuries *N* et N^1, soit au niveau de la cour, soit au-dessous de ce niveau, jusqu'au roc et aux fondations. Ce travail, qui devait se combiner avec une grosse entreprise pratique mais indispensable, la modification complète du tracé des égouts et des canalisations diverses, est terminé. On passa ensuite à l'exploration des grands sous-sols du front occidental du Château, qui s'étendent sous les bâtiments : *P*, *Q*, *R*, *S*, *T*, *U*, U^1, U^2; cette exploration, en majeure partie achevée aujourd'hui, le sera complètement cette année. Vint ensuite la cour *E*, avec la cage d'escalier *O*; l'exploration de la partie de cette cour comprise entre le jardin et le bâtiment *Q*, se fera également cette

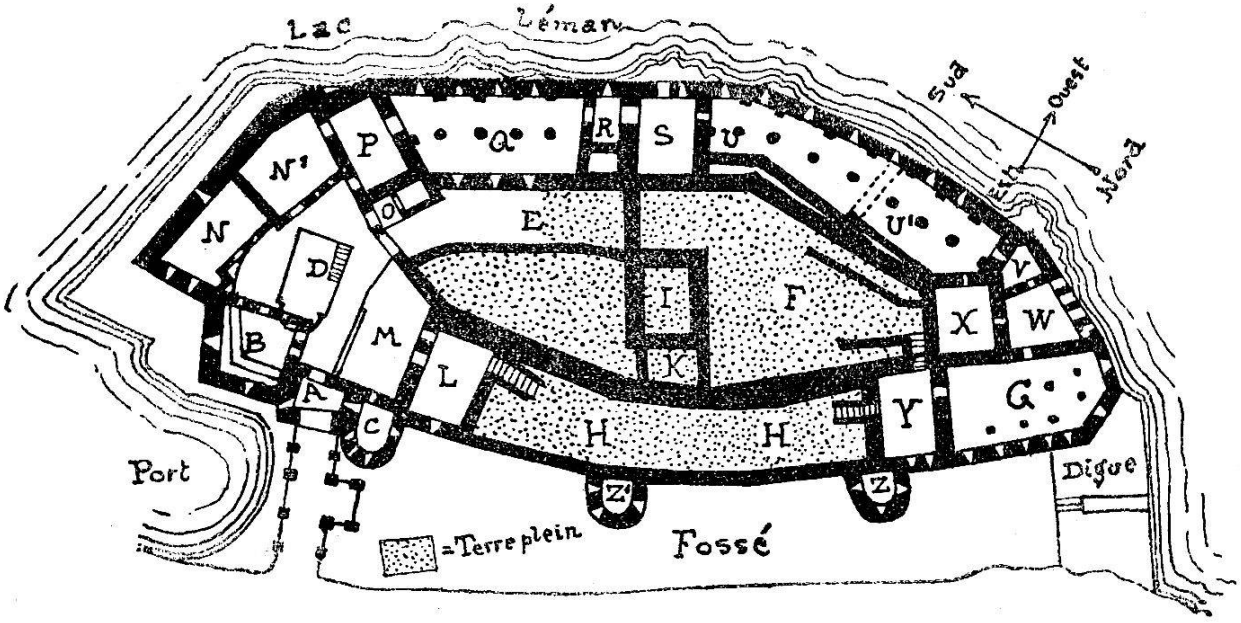
PLAN DES SOUS-SOLS

Pour terminer l'examen complet du rocher et des substructions de Chillon, il restera à explorer le jardin *E*, les cours *H* et *G*, la tour *Z*, la base du donjon *J* et de l'ancien trésor *K*, enfin la cave *L*.

La restauration de la Salle de Justice (U^1) et de la pièce voisine au Nord (U^2) nous a forcé d'explorer partiellement un certain nombre des locaux supérieurs *S*, *U*, U^1, U^2, *X*, *V* et *W*, mais l'examen de ces pièces devra être repris et terminé plus tard. Nous nous sommes bornés au strict nécessaire. Seules la chambre du Duc (X) et ses peintures ont fait l'objet d'une étude plus minutieuse, alors que l'architecte actuel de Chillon avait été appelé spécialement dans ce but au Château.

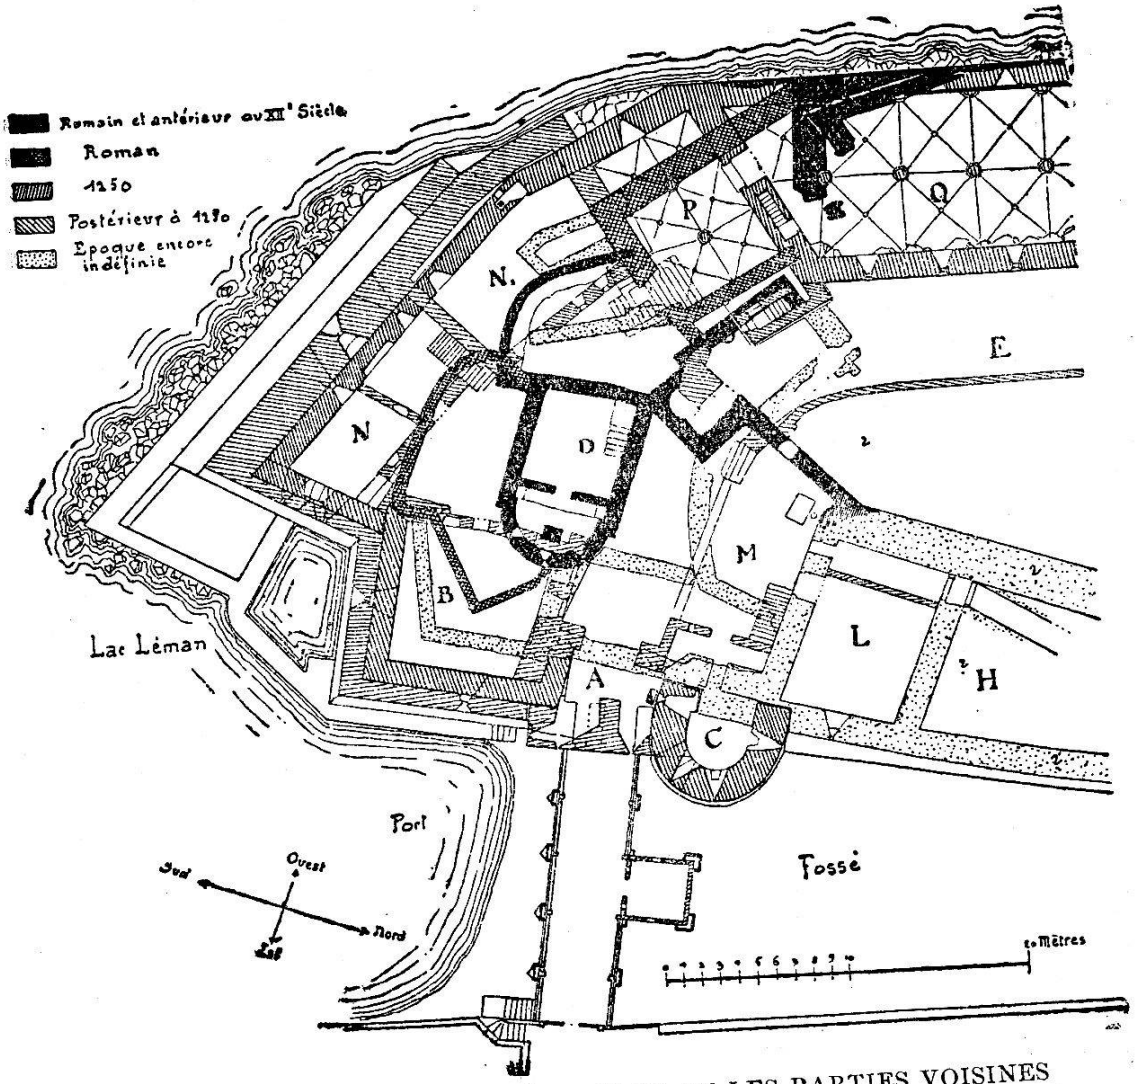
FOUILLES DANS LA PREMIÈRE COUR ET LES PARTIES VOISINES

J'ai hâte d'en arriver maintenant aux fouilles exécutées dans la première cour du Château (D) et sous les bâtiments adjacents. Ces fouilles ont fait retrouver la crypte d'une ancienne chapelle romane à abside semi-circulaire,, un autel et tout un système d'enceintes de différentes époques, antérieures aux reconstructions du milieu du XIIIe siècle. S'il n'est pas encore permis de dater toutes ces constructions, d'une façon quelque peu sûre, il est déjà possible de distinguer celles qui furent exécutées d'un seul jet, et une ou deux phases antérieures. Vous verrez de quelle façon nous avons essayé de tout laisser voir sous le sol de la cour, sans modifier en quoi que ce soit l'ensemble des parties supérieures. Il est permis de dire que la crypte de Chillon et son autel sont d'entre les plus anciens

Au sud de la cour nous avons déblayé deux autres salles souterraines, dont les grandes meurtrières, démurées aujourd'hui, donnent du côté de Villeneuve. L'une de ses salles possédait une vaste cheminée, qui pourra être rétablie ; c'était « l'aula balistarü », en partie comblée au XVe siècle, puis entièrement par les Bernois dès 1537, lorsqu'ils construisirent les bâtiments actuels, *N* et *N*[1], au

Sous le passage de l'entrée (A), près du pont, un local voûté et pourvu d'énormes meurtrières, a été également vidé ; il était inaccessible jusqu'ici et servait de passage aux égouts. Les mesures sont prises pour qu'on puisse le visiter facilement de même que la base d'une construction romane ; l'ancien mur de façade extérieure de cette construction est devenu le mur intérieur, sur cour, de la tour semi-circulaire voisine (C) construite au milieu du XIIIe siècle. A l'étage supérieur de cette tour vous trouverez une belle fenêtre romane, à deux baies géminées, que j'ai reconnue récemment et qui sera démurée sous peu ; cette fenêtre est d'un type très primitif. A l'étage au niveau de la cour, transformé en cachot vers le milien de ce siècle, les meurtrières ont été démurées ; on y voit, à côté les unes des autres, de longues archères du XIIIe siècle, des embrasures du XVe, et des meurtrières bernoises de la seconde moitié du XVIe siècle. Enfin l'étage inférieur, également inaccessible jusqu'ici, a été vidé.
