Vier Hochwasser-Katastrophen

Von **G. Wüstemann**, dipl. Ing.,
Generalsekretär des S. I. A., Zürich

1. Das Hochwasser des Rio Negro in Uruguay, April 1959

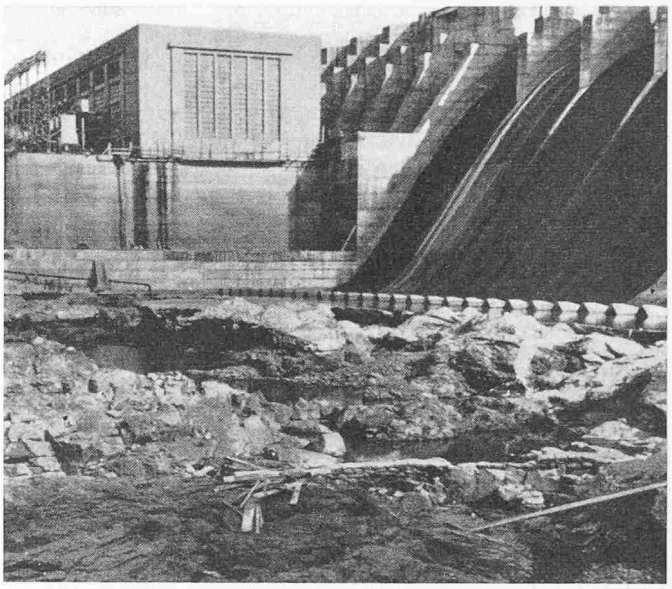
Bild 14. Kraftwerk Rincon del Bonete, Tosbecken des Wehres nach Durchgang des Hochwassers. Im anstehenden Fels sind Auskolkungen von bis 6 m Tiefe aufgetreten

Im Juni folgte eine Trockenperiode. Man schloss die Damm-Schützen vollständig, wodurch das Flussbett trockengelegt wurde. Dies erlaubte, die Wirkungen des Hochwassers einzusehen. Der Damm hat sich gut gehalten. Der Wehrrücken wies nur lokale Anfressungen auf. Im Tosbett, unterhalb des Wehres, wurden allerdings Kolke von bis 6 m Tiefe im Fels des Flussbettes festgestellt (Bild 14).

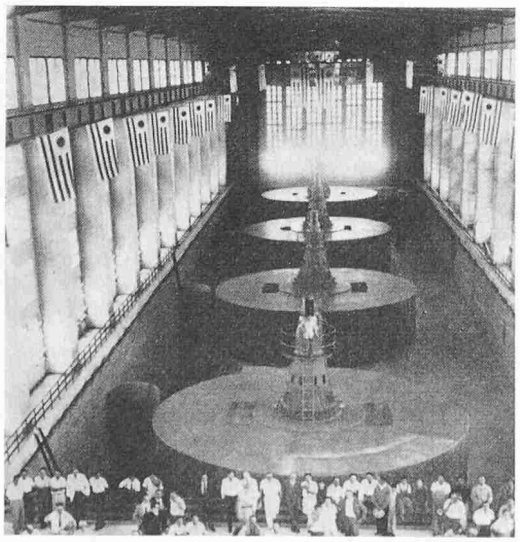
Am 19. April erreichte der Zufluss sein Maximum von 16 800 m³/s. Das Freibord bis zur Dammkrone betrug nur noch 80 cm. An diesem Tag sprengte man in der sog. «Operación Terraplen» im Seitendamm unter der Zufahrtsstrasse eine Bresche (Bild 11). Die zusätzliche Entlastung betrug über 1000 m³/s, sie konnte jedoch das Steigen des Sees nicht wesentlich beeinflussen und den Ueberlauf über die Dammkrone nicht verhindern. Dieser setzte am Abend des 20. April ein. Von da ab stellte der Damm ein einziges Ueberfallwehr dar. Gleichzeitig fand auch ein Umlauf um die Werksiedlung und um das linke Mauerende statt (Bilder 12a und b). Am 21. April wurde die Zentrale geschlossen und ganz Bonete militärisch evakuiert. Am selben Abend wurde der Maschinensaal vom Unterwasser her überflutet (Bilder 13a und b).

Bild 13a. Maschinensaal der Zentrale Rincon del Bonete bei der Einweihung im Jahre 1948 (Foto El Dia, Montevideo)

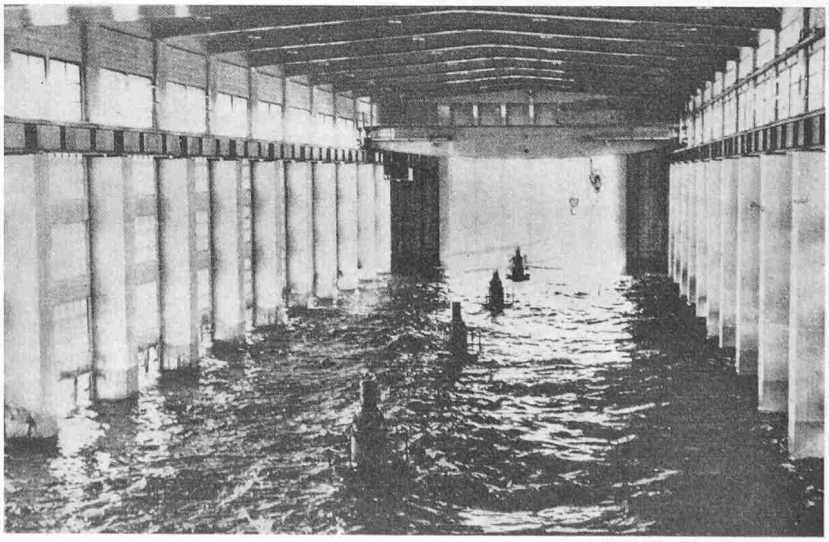
Bild 13 b. Maschinensaal der Zentrale Rincon del Bonete im Zeitpunkt der Ueberflutung, 27. April 1959 (Foto El Diario, Montevideo)

Der an das Wehr anschliessende linksufrige überspülte Mauerteil hat weder im Beton, noch in den Fundamenten Schaden genommen. Die Zentrale und die Nebenbauten wurden aber stark beschädigt, und es brauchte rund ein Jahr, bis man das Werk wieder in Betrieb nehmen konnte. Zwei Generatoren wurden getrocknet, die andern beiden neu gewickelt. Durch Stromausfall entstand ein Schaden von einer Mio Schweizer Franken pro Monat.

3. Die Zentrale Bonete ist gegen höhere Unterwasserstände zu schützen, damit sie nicht überflutet wird.
4. In Baygorria wurde in einem Seitendamm die Möglichkeit eines Notwehres geschaffen. Dieser Damm wurde als sog. Fuse-Plug ausgebildet, der im Notfall gesprengt wird. Dadurch wird die im Projekt vorgesehene Entlastungsmöglichkeit von 9000 auf 12 000 m^3/s erhöht.

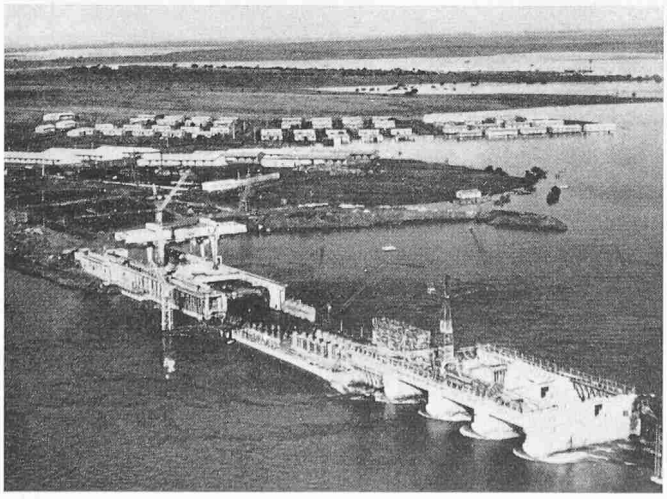
Bild 15. Die überflutete Baustelle des Kraftwerkes Rincon de Baygorria am 25. April 1959. Der Rio Negro führt ungefähr 11 500 m^3/s. Der Wasserspiegel steht 28 m über dem Normalstand
