Artikel: Instandsetzung N2 Gotthard-Vortunnel im Kanton Uri: eine Anwendung von kathodischem Korrosionsschutz

Instandsetzung N2 Gotthard-Vortunnel im Kanton Uri

Eine Anwendung von kathodischem Korrosionsschutz

Nach über 17 Betriebsjahren wurde der Gotthard-Vortunnel der Nationalstrasse N2 im Kanton Uri instandgesetzt. Im Spritzwasserbereich werden dabei die Bewehrungen der Wände und Stützen mittels kathodischem Korrosionsschutz (KKS) geschützt. Beschrieben sind die Zustandsuntersuchung, die Evaluation des Instandsetzungsverfahrens sowie die Ausführung.

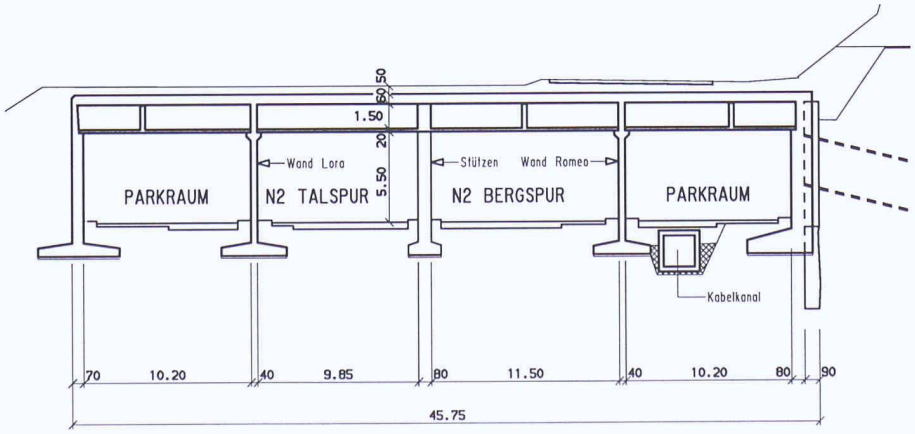
Bild 1.
Querschnitt durch den Vortunnel

Beidseits der Fahrräume Romeo und Lora des Vortunnels befindet sich je ein parallel verlaufender Parkstollen, welcher durch eine 40 cm dicke, bewehrte Wand abgetrennt ist (Bild 1). Die Parkstollen, mit Buchten für eine Tankstelle und ein Restaurant versehen, wurden jedoch nie ausgebaut und sind heute nur von Unterhaltsfahrzeugen befahren. Über den Fahrräumen sowie den Parkstollen ist eine heruntergehängte Betondecke angeordnet.

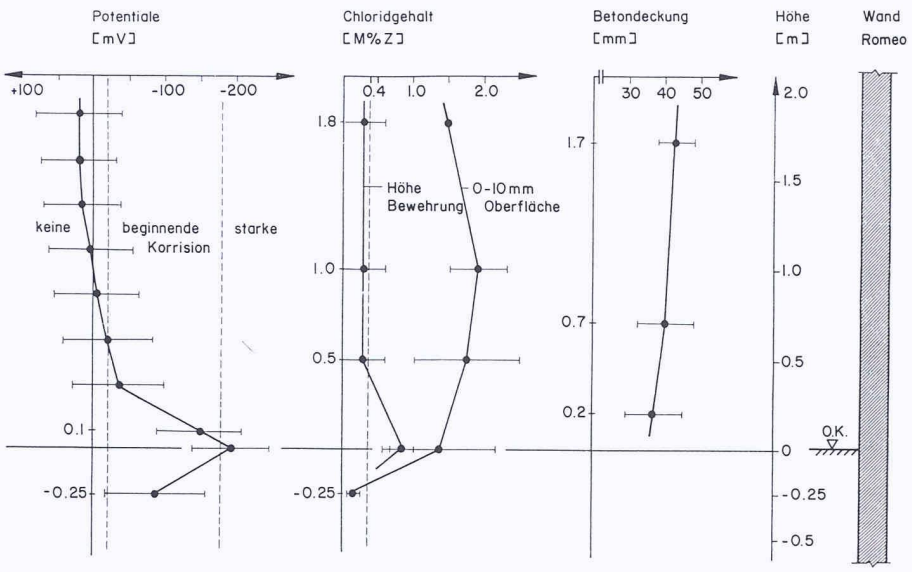
Bild 2.
Messresultate

Die Resultate der Messungen von Betondeckungen, Chloridgehalten und Potentialen sind für die Wand Romeo des Vortunnels in Bild 2 beispielhaft dargestellt. Aufgezeichnet sind jeweils, in verschiedenen Höhenlagen, Mittelwert und Standardabweichung der Messwerte, ermittelt auf die ganze Wandlänge von 398 m. Die Wand Lora und die Doppelstützen zeigten vergleichbare Messwerte auf.

Die Betondeckungen betrugen rund 40 mm, die kleinsten Werte waren unmittelbar über OK Fahrbahn festzustellen. Die Karbonatisierungstiefen, im Bereich von 8 bis 14 mm liegend, waren angesichts der grossen Betondeckungen nicht relevant.

Die Chloridgehalte zeigten eine über die Tunnellänge konstante Verteilung. Die Werte waren an der Oberfläche relativ hoch, auf Bewehrungshöhe, oberhalb von 0,5 m Wandhöhe, jedoch im Mittel deutlich unter dem Richtwert von rund 0,4 Massen-% bezogen auf das Zementgewicht. Einzig im Bereich über OK Fahrbahn, bis auf eine Höhe von rund 0,5 m, lagen die Werte auf Bewehrungshöhe deutlich über dem Richtwert. Unterhalb der Fahrbahn nahmen die Werte rasch ab.

Die statistische Auswertung der Potentialmessungen und deren Eichung an den Sondieröffnungen ergab drei charakteristische Bereiche: Der Bereich mit Potentialen > -20 mV zeigte keine Korrosion, der Bereich mit Werten zwischen -20 und -180 mV wies beginnende Korrosion auf, im Bereich mit Potentialen < -180 mV war mit starker Korrosion und Lochfrass zu

rechnen. Die Potentiale waren im Portalbereich leicht erhöht. Im Tunnelinnern, Seite Romeo ab ungefähr 60 m, Seite Lora ab ungefähr 30 m und nach der ersten Doppelstütze, verliefen sie jedoch in Längsrichtung konstant. Wiederum Bild 2 zeigt die Höhenverteilung in der Wand Romeo, ermittelt über die ganze Wandlänge. Oberhalb von rund 1,0 m Wandhöhe war praktisch keine Korrosion, im Bereich zwischen 0,2 und 1,0 m Höhe und unterhalb von -0,2 m beginnende Korrosion zu verzeichnen. Mit starker Korrosion und Lochfrass war 0,2 m ober- und unterhalb OK Fahrbahn zu rechnen, also im Bereich mit erhöhter Chloridkonzentration auf Bewehrungshöhe. Insgesamt wiesen ungefähr 50% aller Bewehrungen bis in eine Höhe von 2,0 m zumindest beginnende, durch Chloride induzierte Korrosion auf.
