Artikel: Die Burgruine Wielandingen

Die Burgruine Wieladingen

Gottfried Nauwerck

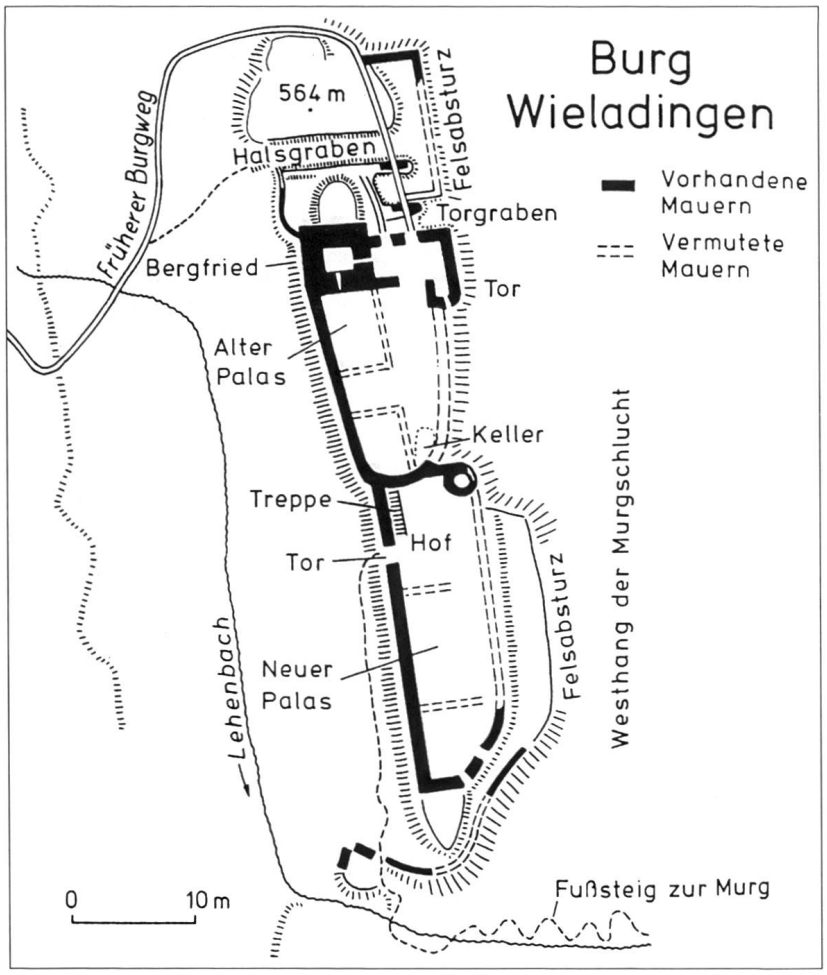
Niemand war Augenzeuge, als Ende März 1982 Tore und Schildmauer der Burg Wieladingen einstürzten. Tonnen von Bruchsteinen und wuchtige Sandsteinquader der Torbögen polterten den Steilhang der Murgschlucht hinunter. Der seit Jahrzehnten auf den Mauern wuchernde Bewuchs und ein besonders schneereicher Winter hatten das ohnehin schon stark verwitterte Mauergefüge endgültig zerstört.
Glücklicherweise kam bei der Katastrophe niemand zu Schaden, obschon der markierte Hochrhein-Querweg durch das nun eingestürzte Tor in den oberen Burghof führte.
Der Anblick eines Trümmerhaufens am Ostfuss des mächtigen Bergfrieds und vom Steinschlag zerschundene Bäume am Abhang schockierten den Wanderer, der sich danach auf Spurensuche in das abschüssige Gelände wagte: ein Bild, als hätten Granaten die Bäume zerfetzt.
Die hochgradig einsturzgefährdete Ruine wurde aus Gründen der Verkehrssicherungspflicht gesperrt. Die seit Jahrhunderten schlummernde, dem leisen Zerfall anheimgegebene Burg war schlagartig in den Blickpunkt der Öffentlichkeit geraten. Häufig waren jetzt die Fragen zu hören: Warum hat die Denkmalpflege nicht früher eingegriffen? Hätte das Torgebäude nicht gerettet werden können? Die Antwort liegt in den ungewöhnlichen Besitzverhältnissen. Noch 1805 vom Grossherzog Friedrich von Baden als Erblehen des Freiherrn Ignaz Zweyer von Evenbach zu Unteralpfen und Wieladingen, bischöflich-konstanzischer Vogt zu Kaiserstuhl am Hochrhein, bestätigt, gelangte das Anwesen durch Heirat seiner beiden Schwestern («Weiberlehen») an die Familie von Enzberg-Mühlheim und von Schönau-Wehr. Im weiteren Erbgang der folgenden Generationen zersplitterte der Besitz in zahlreiche Anteile von einem Fünfzehntel

Abb. 2
Wieladingen.
Planaufnahme der Burganlage.
Oben rechts die 1982 abgestürzte Schildmauer mit Toranlage.

So galten denn die erhaltenden Eingriffe des Förderkreises unter Anleitung der staatlichen Denkmalpflege allein der baulichen Sicherung des vorhandenen aufgehenden Mauerwerks. Auf eine vielfach gewünschte Wiedererrichtung der erst 1982 abgegangenen Tore der Nordseite wurde verzichtet.

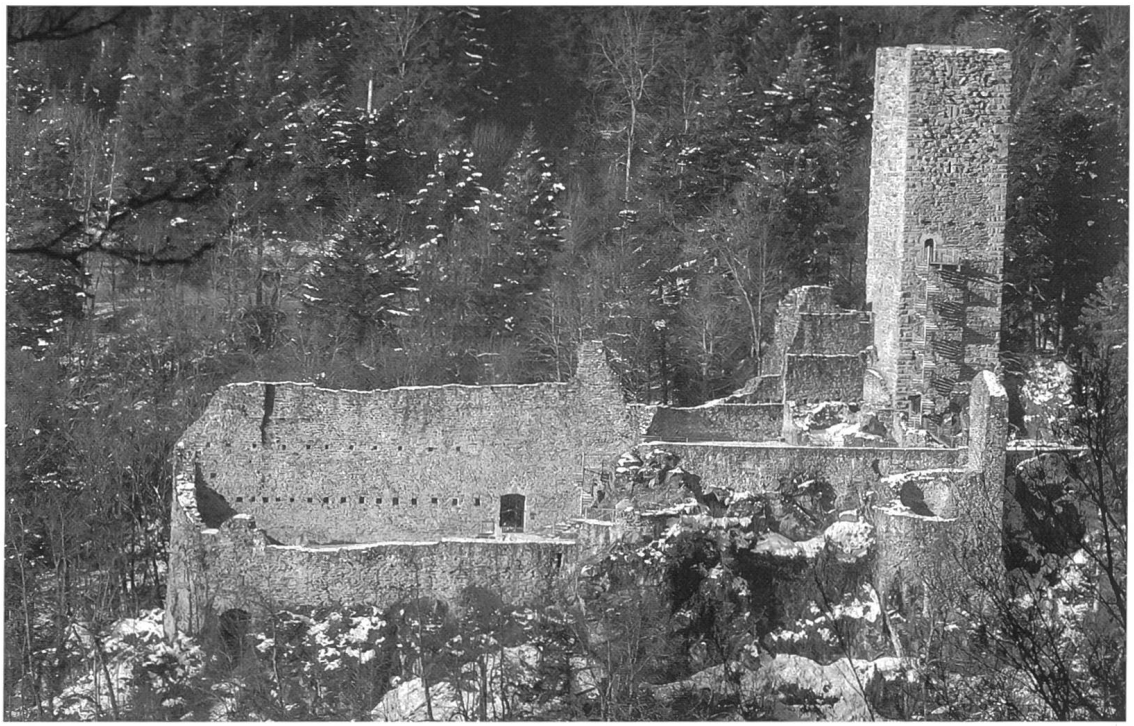
Abb. 3
Wieladingen.
Aufnahme der Ruine
nach den
Restaurierungs-
arbeiten.
