Exkursion zu den Berghangentwässerungen im Prätigau 4. bis 6. Oktober 1945 [Fortsetzung und Schluss]

Autor(en): **Rietmann, W.A.**

Zeitschrift: **Wasser- und Energiewirtschaft = Cours d'eau et énergie**

Band (Jahr): **38 (1946)**

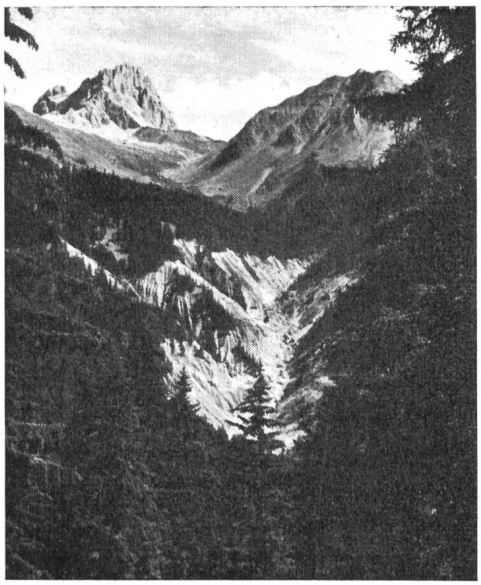
Hinterstes Tobel des Grossbaches (Schraubach) unter den Alpen Drusen (links) und Mutta (rechts). Im Hintergrunde Sulzfluh und Garschinafurka. (Abb. 20 zum Artikel «Exkursion zu den Berghangentwässerungen im Prätigau», Seite 31).
Photo Mischol, Schiers.

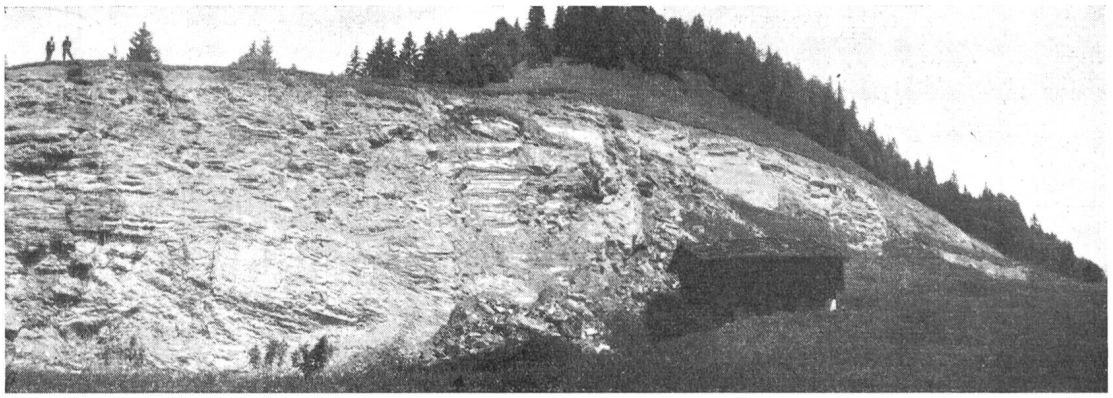
Abb. 22 Der Hauptanriss bei Sapra oberhalb Schuders. Die Wand wird jährlich ca. 2 m höher, die Ställe werden wie Kartenhäuser zerdrückt und zerstört; noch vor ca. 30 Jahren konnte man bequem über den Riss schreiten. Photo Dr. Stauber.

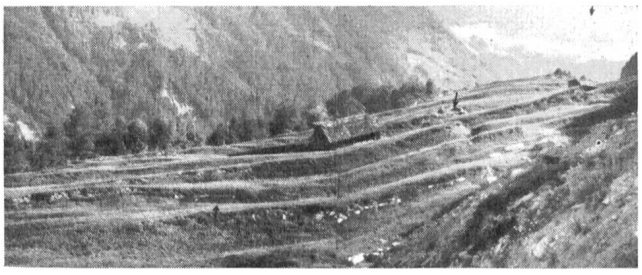
Abb. 23 Bodenwellen unterhalb des Hauptanrisses auf Sapra (Pfeile: Wassertümpel). Photo Dr. Stauber.

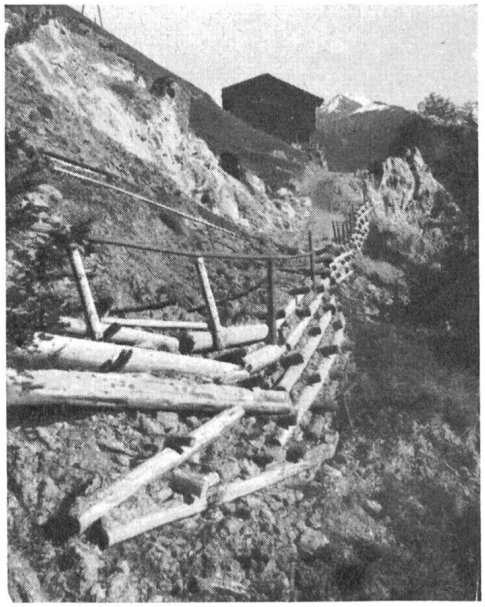
Abb. 24 Fahrstrasse bei Caluonia (Schuders). Die Strasse im Holzkastenbau sackt hier auf einer Strecke von ca. 50 m täglich um einige Zentimeter ab. Photo Dr. Stauber.

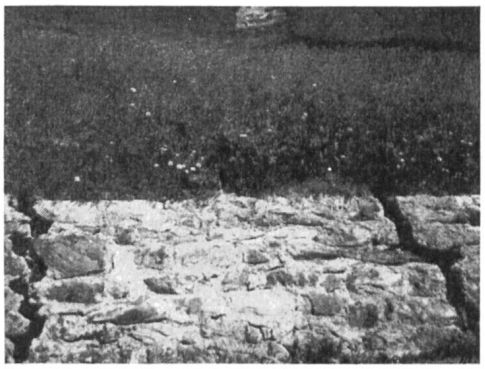
Abb. 25 Seitenmauer an der Fahrstrasse nach Schuders. Als Folge der obern, sichtbaren Bodenrisse sind auf der ganzen, ca. 1,5 km langen Strassenstrecke die Mauern in dieser Art zerrissen, vielerorts sind bereits hohe Stützmauern eingestürzt. Photo Dr. Stauber.

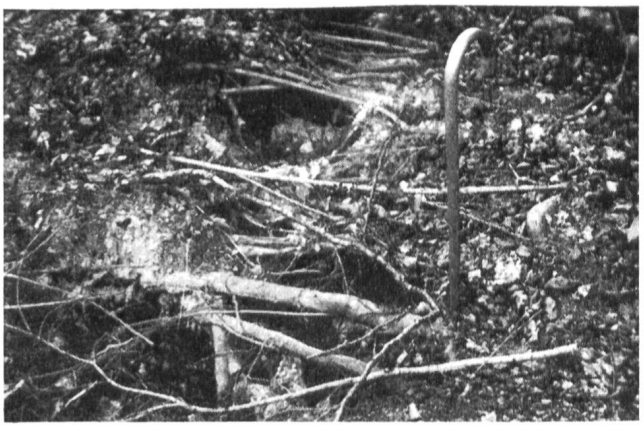
Abb. 27 Rutschung von Schuders. Stets öffnen sich neue Bodenrisse auf Wiesen und im Wald und zeigen derartige Stellen von zuerst gespannten, dann zerrissenen Wurzeln. Photo R. U. Winterhalter.

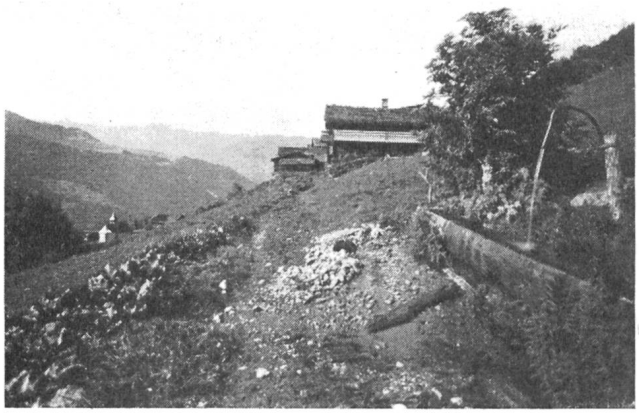
Abb. 30 Brunnen bei Schuders. Aufnahme aus dem Jahre 1919. Brunnentrog oder Ablauf sind defekt, das Wasser kann breit verlaufen und in der nähern Umgebung versickern. Zusammen mit den übrigen Versickerungen von Quellen, Tag- und Abwasser bedeuten solche kleine Ursachen den Anfang zu grossen Katastrophen. Photo Chr. Meisser.

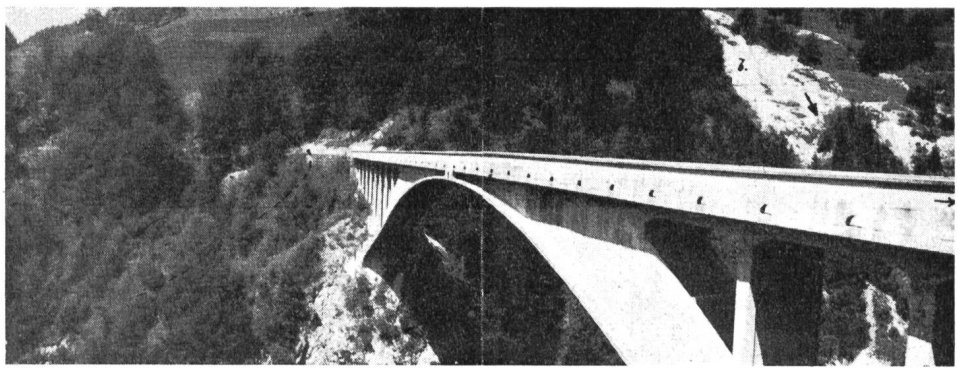
Abb. 32 Salginabrücke. Auf Busserein-Seite, nahe und beidseitig der Brücke zeigen sich grosse Hangrutschungen. Die untere, links, erfolgte im Frühjahr 1945 und griff nahe an das Brückenfundament heran, wodurch Risse entstanden (Abb. 33). Photo Dr. Stauber.

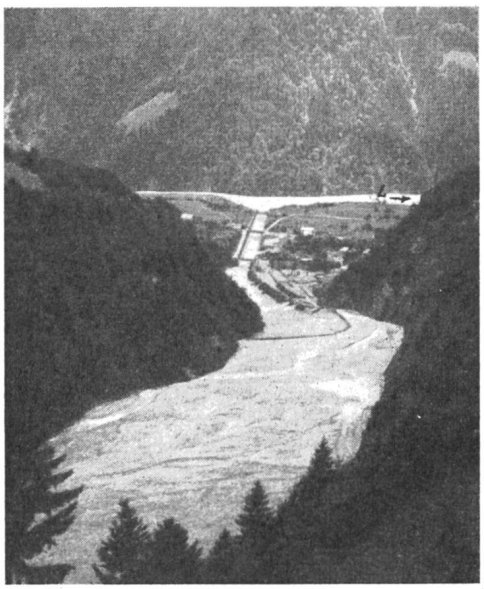
Abb. 34 Auflandung des Schraubaches oberhalb Schiers.
Photo Dr. Stauber.

buch und andernorts ebenfalls prekäre Verhältnisse vorliegen. Die Ableitung der Wasser von Schuders soll immer in der Fallinie erfolgen. Er skizziert dann das Projekt der Verbauung und Sanierung des Schraubaches, an dem eine Sohlenerhöhung und eine grosse Anzahl von Sperren vorgesehen sind, wobei er auch auf die Bedeutung des Anfressens des Hangfusses durch den Bach hinweist. An die Kosten der Schraubachverbauung leistet der Bund 80 %, der Kanton 15 %, die Gemeinde 5 %. Von einem vorläufigen Kredit von 1½ Millionen sind 40 000 Franken für die Entwässerung von Schuders bestimmt. Das ganze grosse Werk der Entwässerung bedarf der verständnisvollen engen Zusammenarbeit von Geologen, Ingenieuren, Forstleuten und Landwirten. Oberingenieur *Peter* als Vertreter der wohl am meisten betroffenen Unterlieger macht Mitteilung über die Geschiebeführung des Rheins, deren Folgen für das Rheintal, und dass auf seine Veranlassung die Regierung des Kantons St. Gallen ebenfalls in Bern vorstellig geworden sei.
