# Die Brüniglinie - Risiken einer Alpenbahn

Autor(en): **Honegger, R.**

Zeitschrift: **Schweizer Ingenieur und Architekt**

Band (Jahr): **106 (1988)**

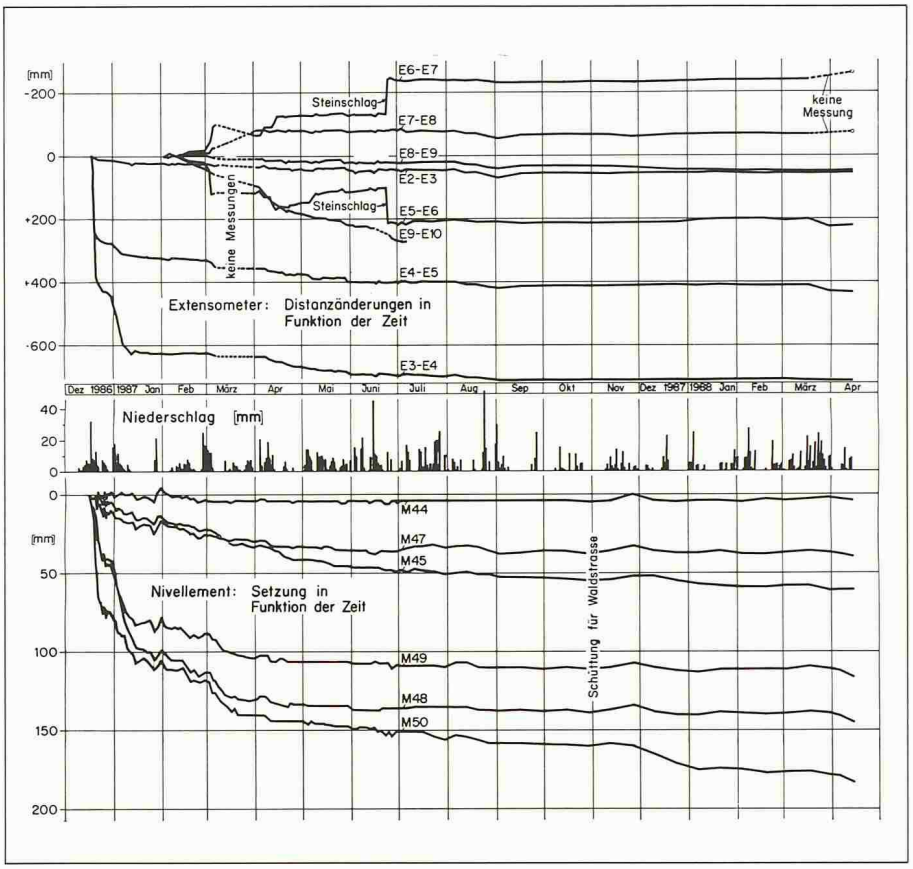
Durch geodätische Messungen konnten zwei Zonen unterschieden werden: Zum einen der zentrale Teil des Rutschgebietes zwischen 670 und 640 m ü.M., wo die Verschiebungsbeträge (1. Oktober 1986 bis Februar 1988) einen Meter überschritten, zum andern der übrige Bereich, wo diese generell unter zwanzig Zentimetern blieben. Der Bewegungsvektor ist mit 31 bis 69° bezüglich der Horizontalen (Mittel 50°) hangabwärts gerichtet. Dies kann als Setzungsbewegung auf einer schiefen Ebene (Felsoberfläche bzw. Übergang Rutschmaterial/Hangschutt) erklärt werden. Diese Setzungen zeigen sich auch im Verhalten nivellierter Punkte und in einem Extensometer-Profil. In Bild 3 sind die Niveau- resp. die Längenänderungen in Funktion der Zeit dargestellt. Es zeigt sich zum einen eine exponentielle Abnahme der Verschiebungen im Laufe der Zeit und zum andern eine gewisse Akzentuierung der Bewegungen durch Niederschläge. Diese Beschleunigung der Setzungen wird durch Umlagerungen von Feinmaterial durch versickerndes Wasser verursacht.

*Bild 3. Distanz- und Niveauänderungen zwischen resp. von Messpunkten in Funktion der Zeit und des Niederschlags in Giswil*

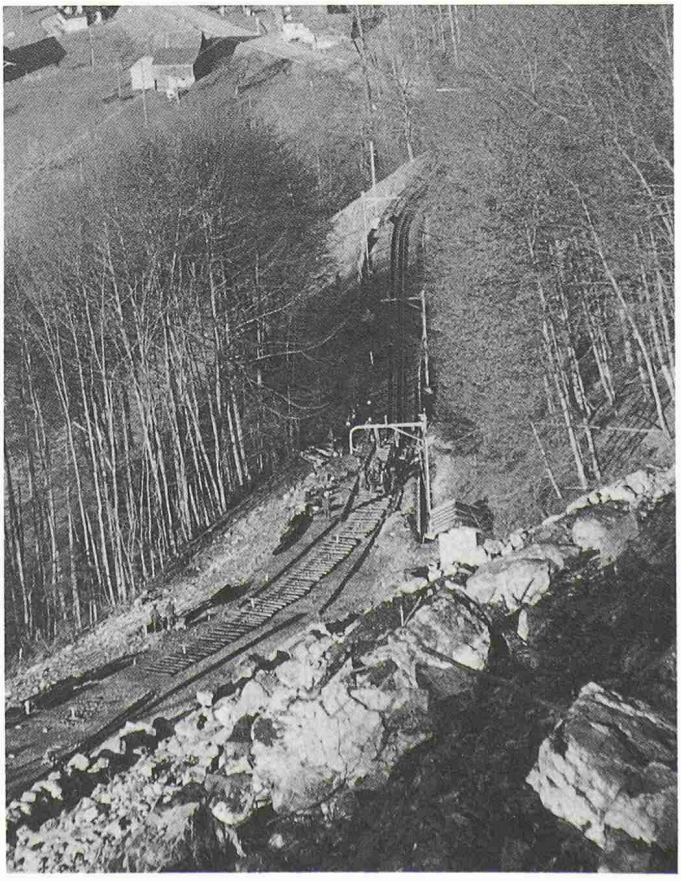
Bild 4. Situation am 22. November 1986. (Foto: SBB)

*Der chaotische Zustand des Bauplatzes und die Vielzahl von parallel laufenden Arbeiten stellte grosse Anforderungen an das Koordinationsgeschick und die Flexibilität aller Beteiligten, denn in vielen Fällen musste die zweckmässigste Bauweise vor Ort gewählt werden (Bild 4).*
