Artikel: Bewältigung der Hochwasserschäden an den Strassen und Gewässern im Kanton Uri

Autor: Püntener, Peter

Bewältigung der Hochwasserschäden an den Strassen und Gewässern im Kanton Uri

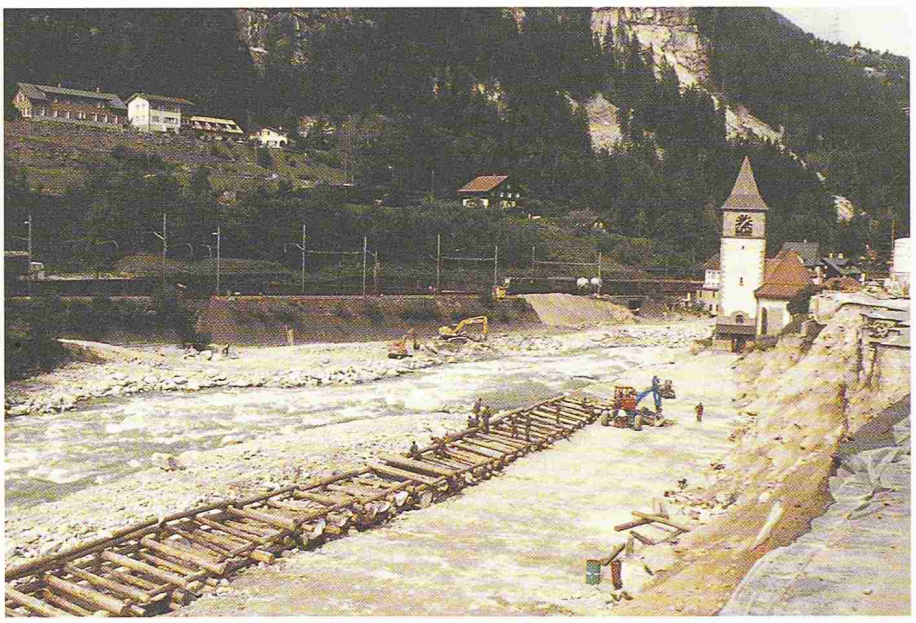
Bild 4. Kirche Gurtnellen, im Vordergrund zerstörte Gotthardstrasse, Bau von Krainerwänden (Foto Bauamt Uri)

In *Gurtnellen* hatte die Reuss die Ufer samt Ufermauern, Gebäuden, Strassen und Vorgelände weggerissen. Hier galt es, die Verkehrsverbindungen wieder herzustellen und rasch provisorische Sicherungen zu erstellen, um bei weiteren Hochwässern noch grössere Schäden zu verhüten. Der Einsatzleiter Gurtnellen hatte gerade einen Tag Zeit, um sich zu überlegen, wie die Aufgabe anzupacken sei. Auf einer Flusslänge von etwa 1,5 km waren Massnahmen zu treffen. Bis zu 15 m hohe, steile Uferabbrüche säumten den Weg der Reuss. Die Zufahrtsmöglichkeiten zum Dorf und zu den einzelnen Baustellen waren schlecht. Grobe Blöcke, Baumaschinen und Lastwagen waren Mangelware. Dagegen standen ausreichend Truppen in Aussicht. Der Einsatzleiter entschied sich für Krainerwände, die auf einem Blockteppich fundiert wurden (siehe Bild 3 und 4). Diese Bauweise reagiert flexibel auf die Belastungen der Reuss und auf die zu erwartenden Setzungen der neu geschütteten Dämme. Ausserdem konnten gleichzeitig viele Leute eingesetzt werden. Am 27. August 1987 wurde mit den Bauarbeiten, eingeteilt in 5 Baustellen, begonnen. Das Militär setzte, unterstützt von zivilen Kräften, die Pont Kp I/25 ein, die von der Ls Kp I/23 abgelöst wurde. Ab 1. Oktober 1987 bis zur Bauvollendung Ende 1987 wurden nur noch zivile Unternehmungen eingesetzt. Zur Spitzenzeit waren 250 Mann (davon 220 Militärs) beschäftigt. Die Maschinen liefen etwa 4800 Stunden lang, und die Lastwagen verkehrten während 6400 Stunden. Gesamthaft mussten etwa 110 000 Tonnen Baumaterialien zugeführt werden. Als Kuriosum sei erwähnt, dass zum Transport der Baumstämme auch noch Pferde eingespannt wurden.
