Artikel: Aarburg : Ortsbild-Inventarisation der Alt- und Vorstadt [Fortsetzung]
Autor: Kalberer, Walter
DOI: https://doi.org/10.5169/seals-787810

Aarburg Ortsbild-Inventarisation der Alt- und Vorstadt

9. Folge

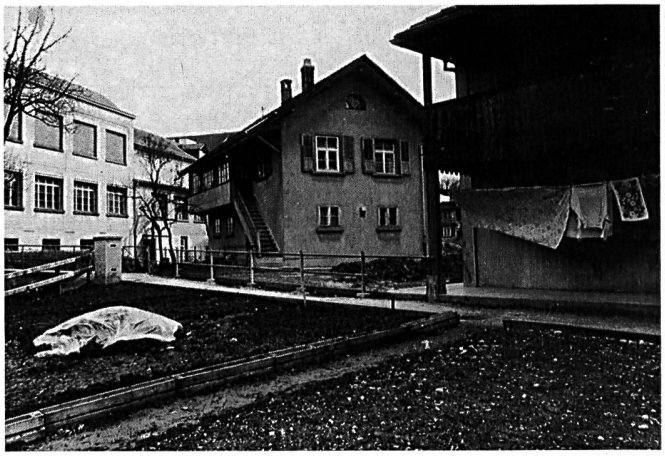
ORT·KANTON	Aarburg AG	INVENTARNR.	
STRASSE	Sägestrasse 11	BAUZONE	Industrie
OBJEKT NAME	Wohnhaus		
PARZELLE	973	ASSEKUR. 703	KOORDIN. Säge
BESITZER			
BAUHERR			
BAUMEISTER			
DATIERUNG			
INSCHRIFT			
INVENTARE			
PLÄNE			
LITERATUR			
ÄNDERUNGEN

BESCHREIBUNG BEURTEILUNG 2-geschossiger, kleiner, verputzter Massivbau über Rechteckgrundriss (ca 6,5 m x 11 m) unter Satteldach.

Das Gebäude liegt hinter dem Haus Nr. 293 an der Sägestrasse und an dem Tych. Es ist weder von seinen Proportionen noch von seiner Lage für das Ortsbild von Bedeutung.
