Zeitschrift: Jahresbericht : Dokumentationen und Funde / Archäologie Baselland
Herausgeber: Archäologie Baselland
Band: - (2018)

Artikel: Archäologische Stätten
Autor: Reding, Christoph
DOI: https://doi.org/10.5169/seals-841884

Archäologische Stätten

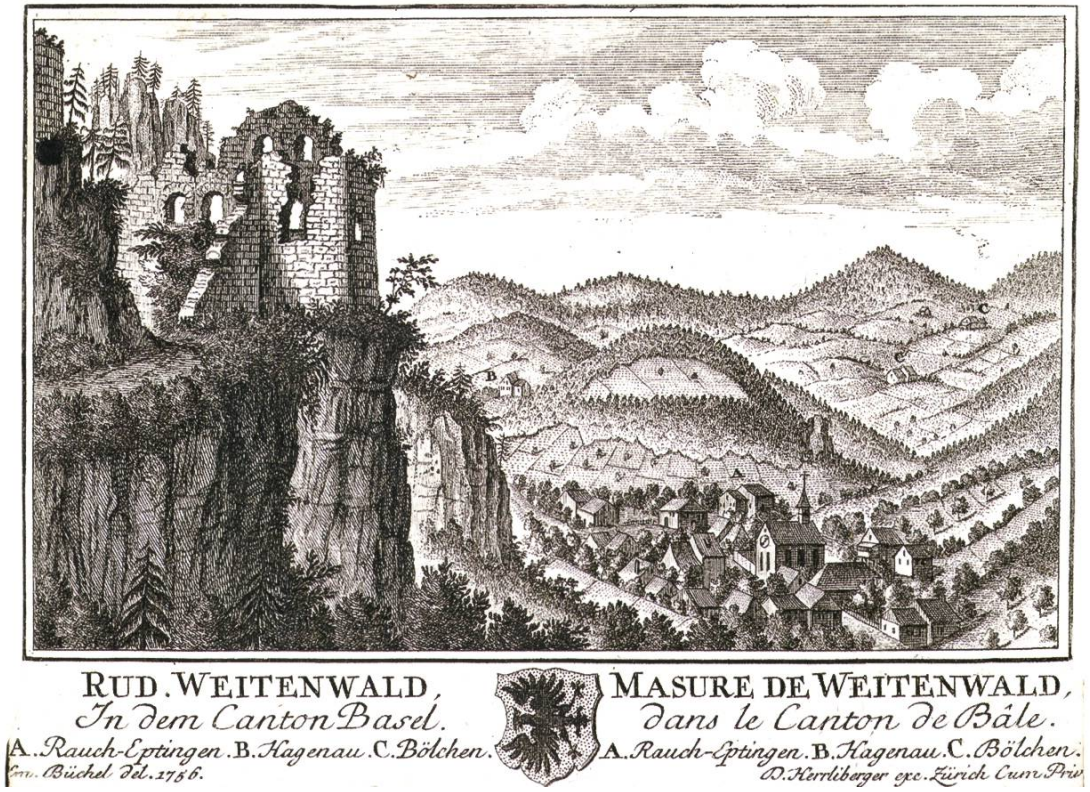
Die Burgruine Witwald mit dem noch erhaltenen dreigeschossigen Palas im Jahre 1756 (Staatsarchiv Basel-Stadt, BILD Falk. A 423).
