Artikel: Kann man über Probleme reden, kann man sie einfacher lösen : zur Restaurierung des alten Frauenklosters in Poschiavo

Autor: Meyer, Thomas F.

Kann man über Probleme reden, kann man sie einfacher lösen - Zur Restaurierung des alten Frauenklosters in Poschiavo

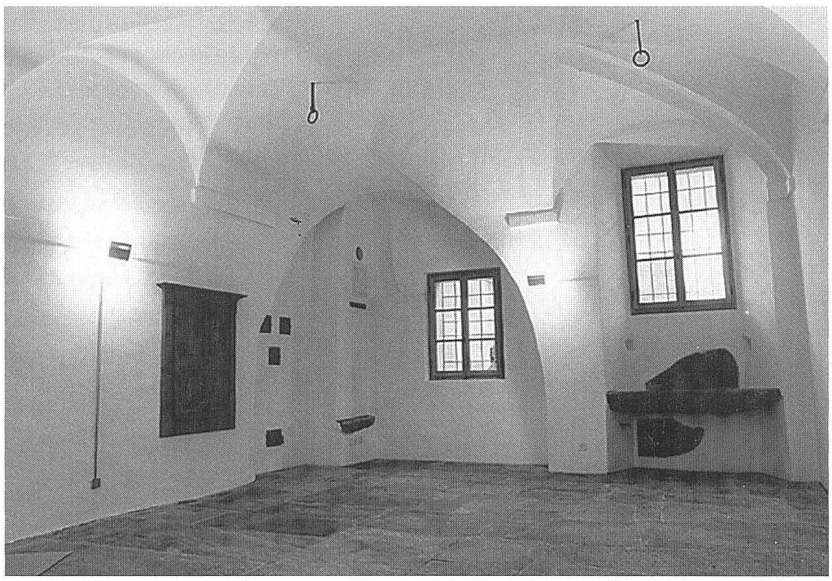
Abb. 96: Poschiavo, altes Frauenkloster. Die alte Küche, neu als Esszimmer genutzt (Raum Nr. 9).

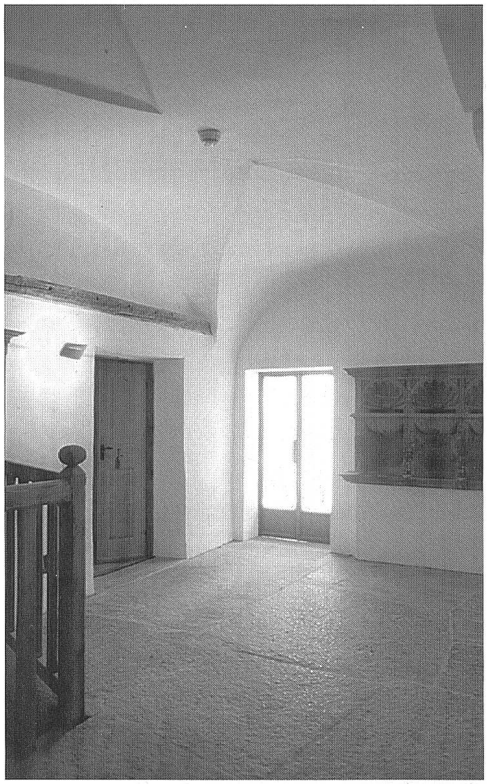
Abb. 97: Poschiavo, altes Frauenkloster. Die restaurierte Eingangshalle mit dem Lavabo von 1682.

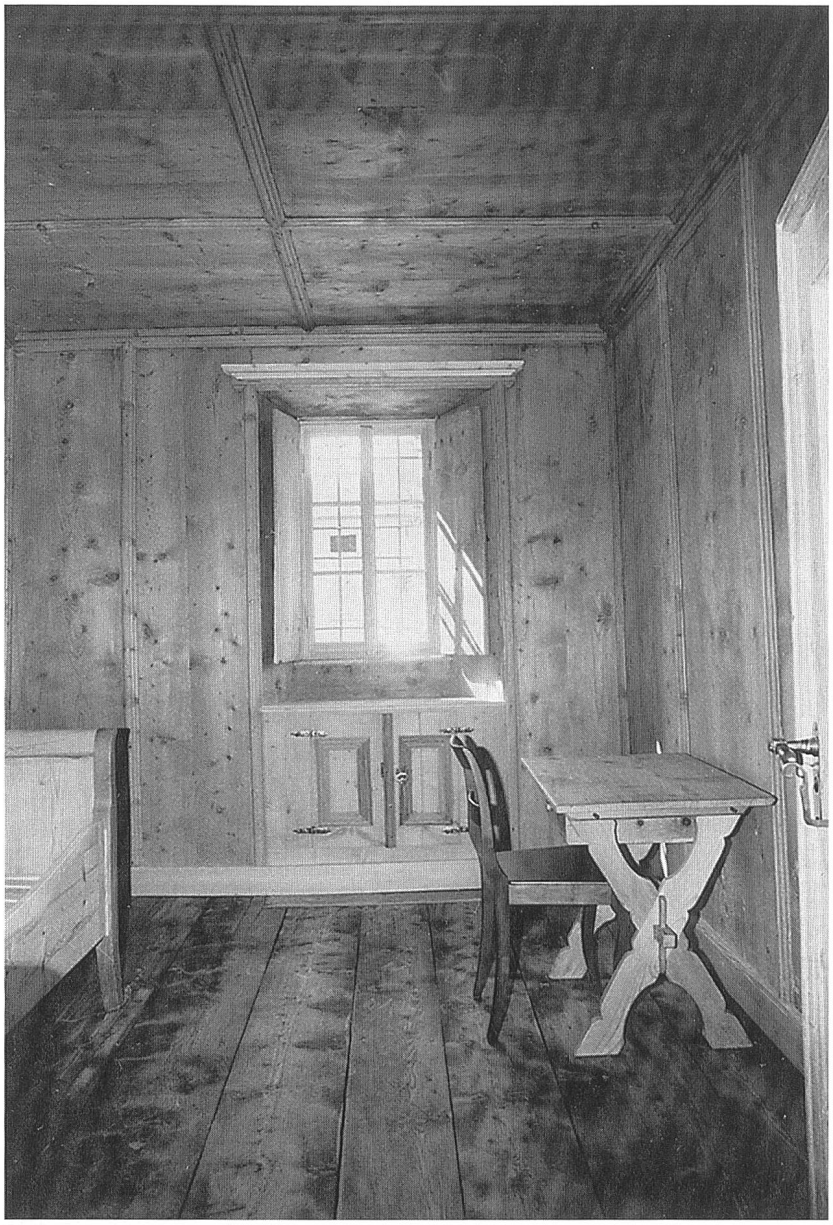
Abb. 98: Poschiavo, altes Frauenkloster. Eine der restaurierten historischen Zellen.

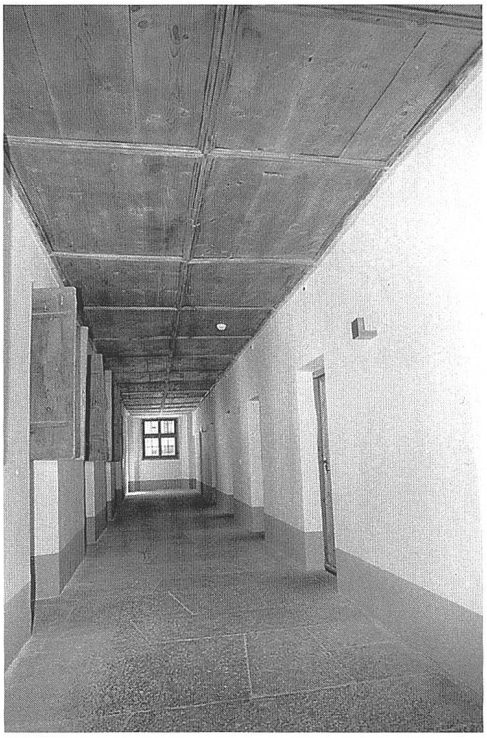
Abb. 99: Poschiavo, altes Frauenkloster. Südkorridor im alten Zellentrakt. Ansicht gegen Osten.

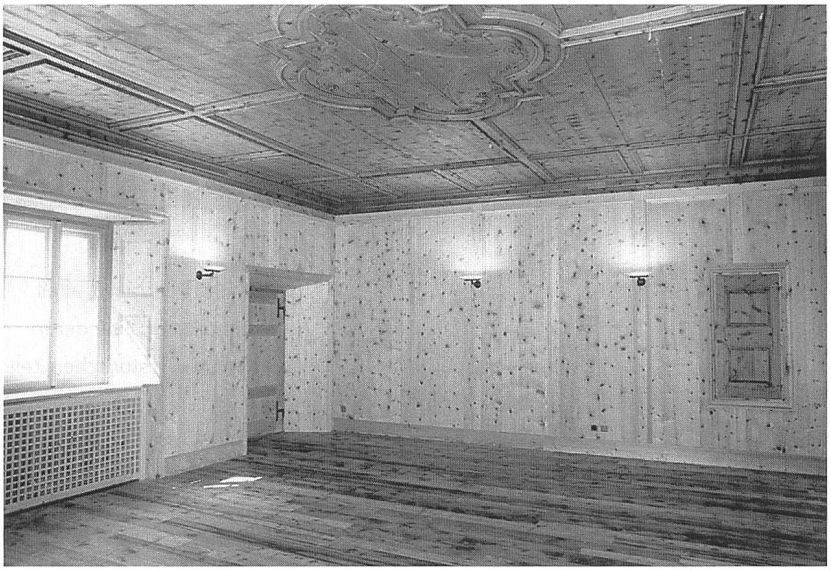
Abb. 100: Poschiavo, altes Frauenkloster. Das ehemalige Refektorium mit originaler Decke und neuem Wandtäfer aus Arvenholz (Raum Nr. 8).

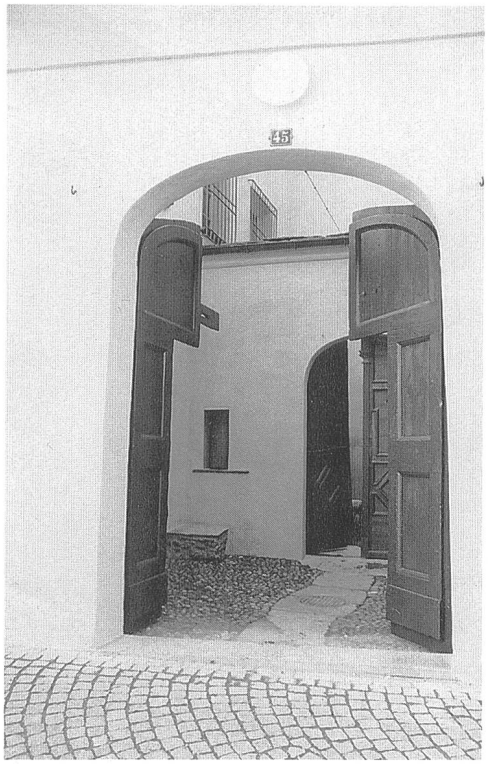
Abb. 101: Poschiavo, altes Frauenkloster. Hauptportal. Blick in den ersten Vorhof (Raum Nr. 1).

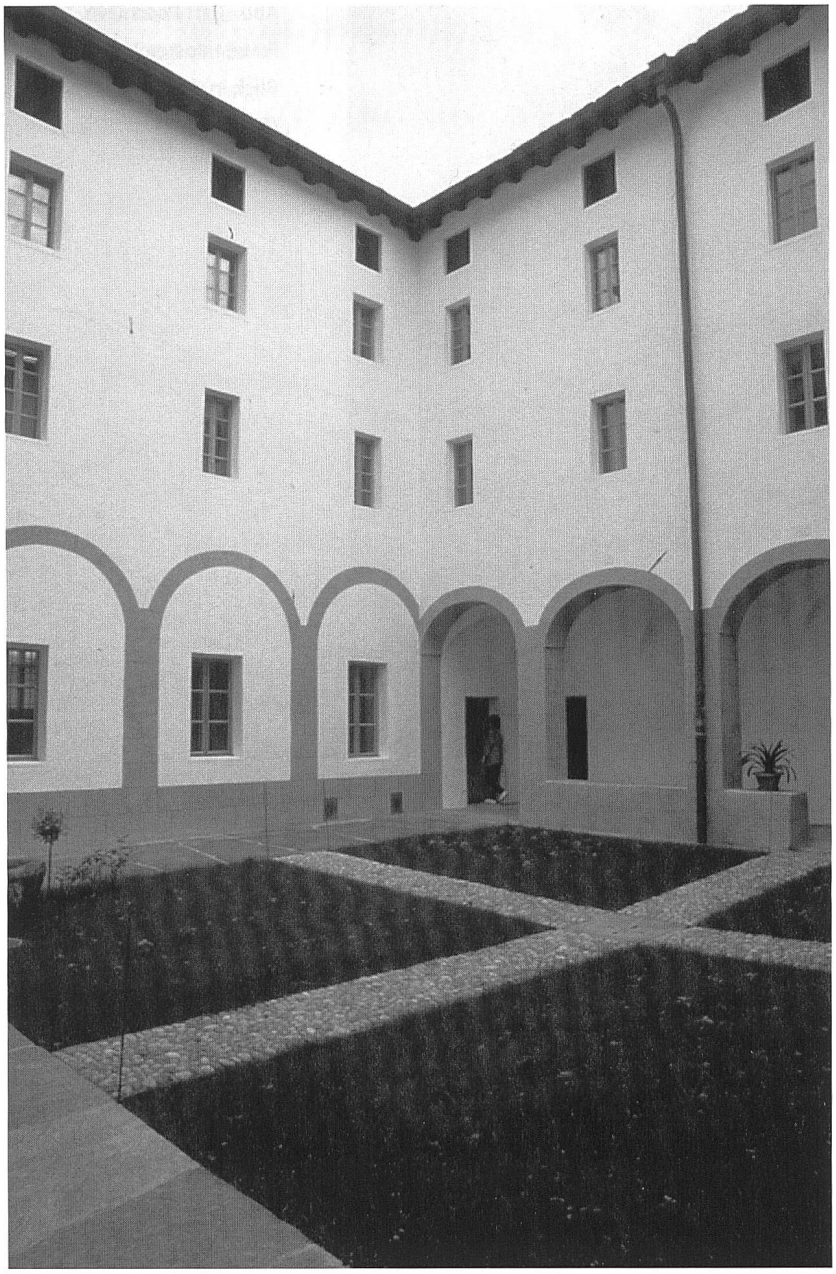
Abb. 103: Poschiavo, altes Frauenkloster. Der Kreuzgang nach der Restaurierung. Südostecke.
