Artikel: Schüpfen, reformierte Pfarrkirche. Die Ergebnisse der Bauforschung am aufgehenden Mauerwerk 1985

Autor: Eggenberger, Peter / Muller, Alain

Schüpfen, reformierte Pfarrkirche. Die Ergebnisse der Bauforschung am aufgehenden Mauerwerk 1985

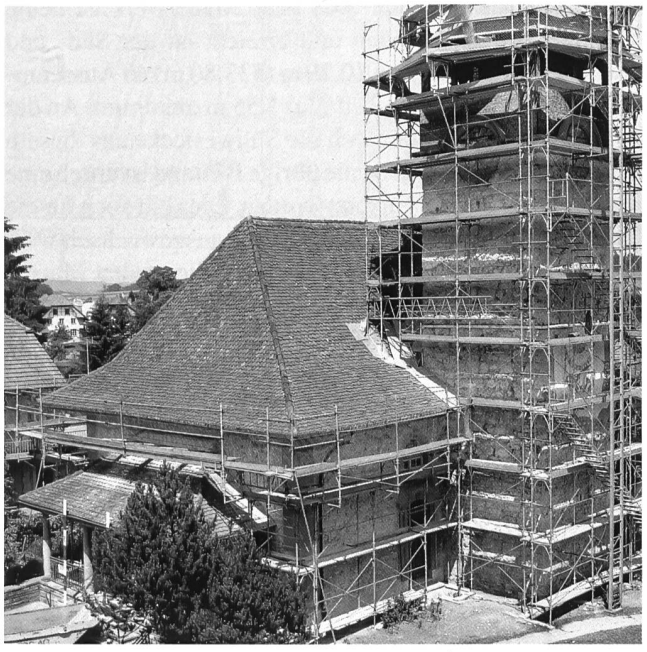
Abb.1: Das Äussere der Pfarrkirche von Südwesten während der Untersuchungen.

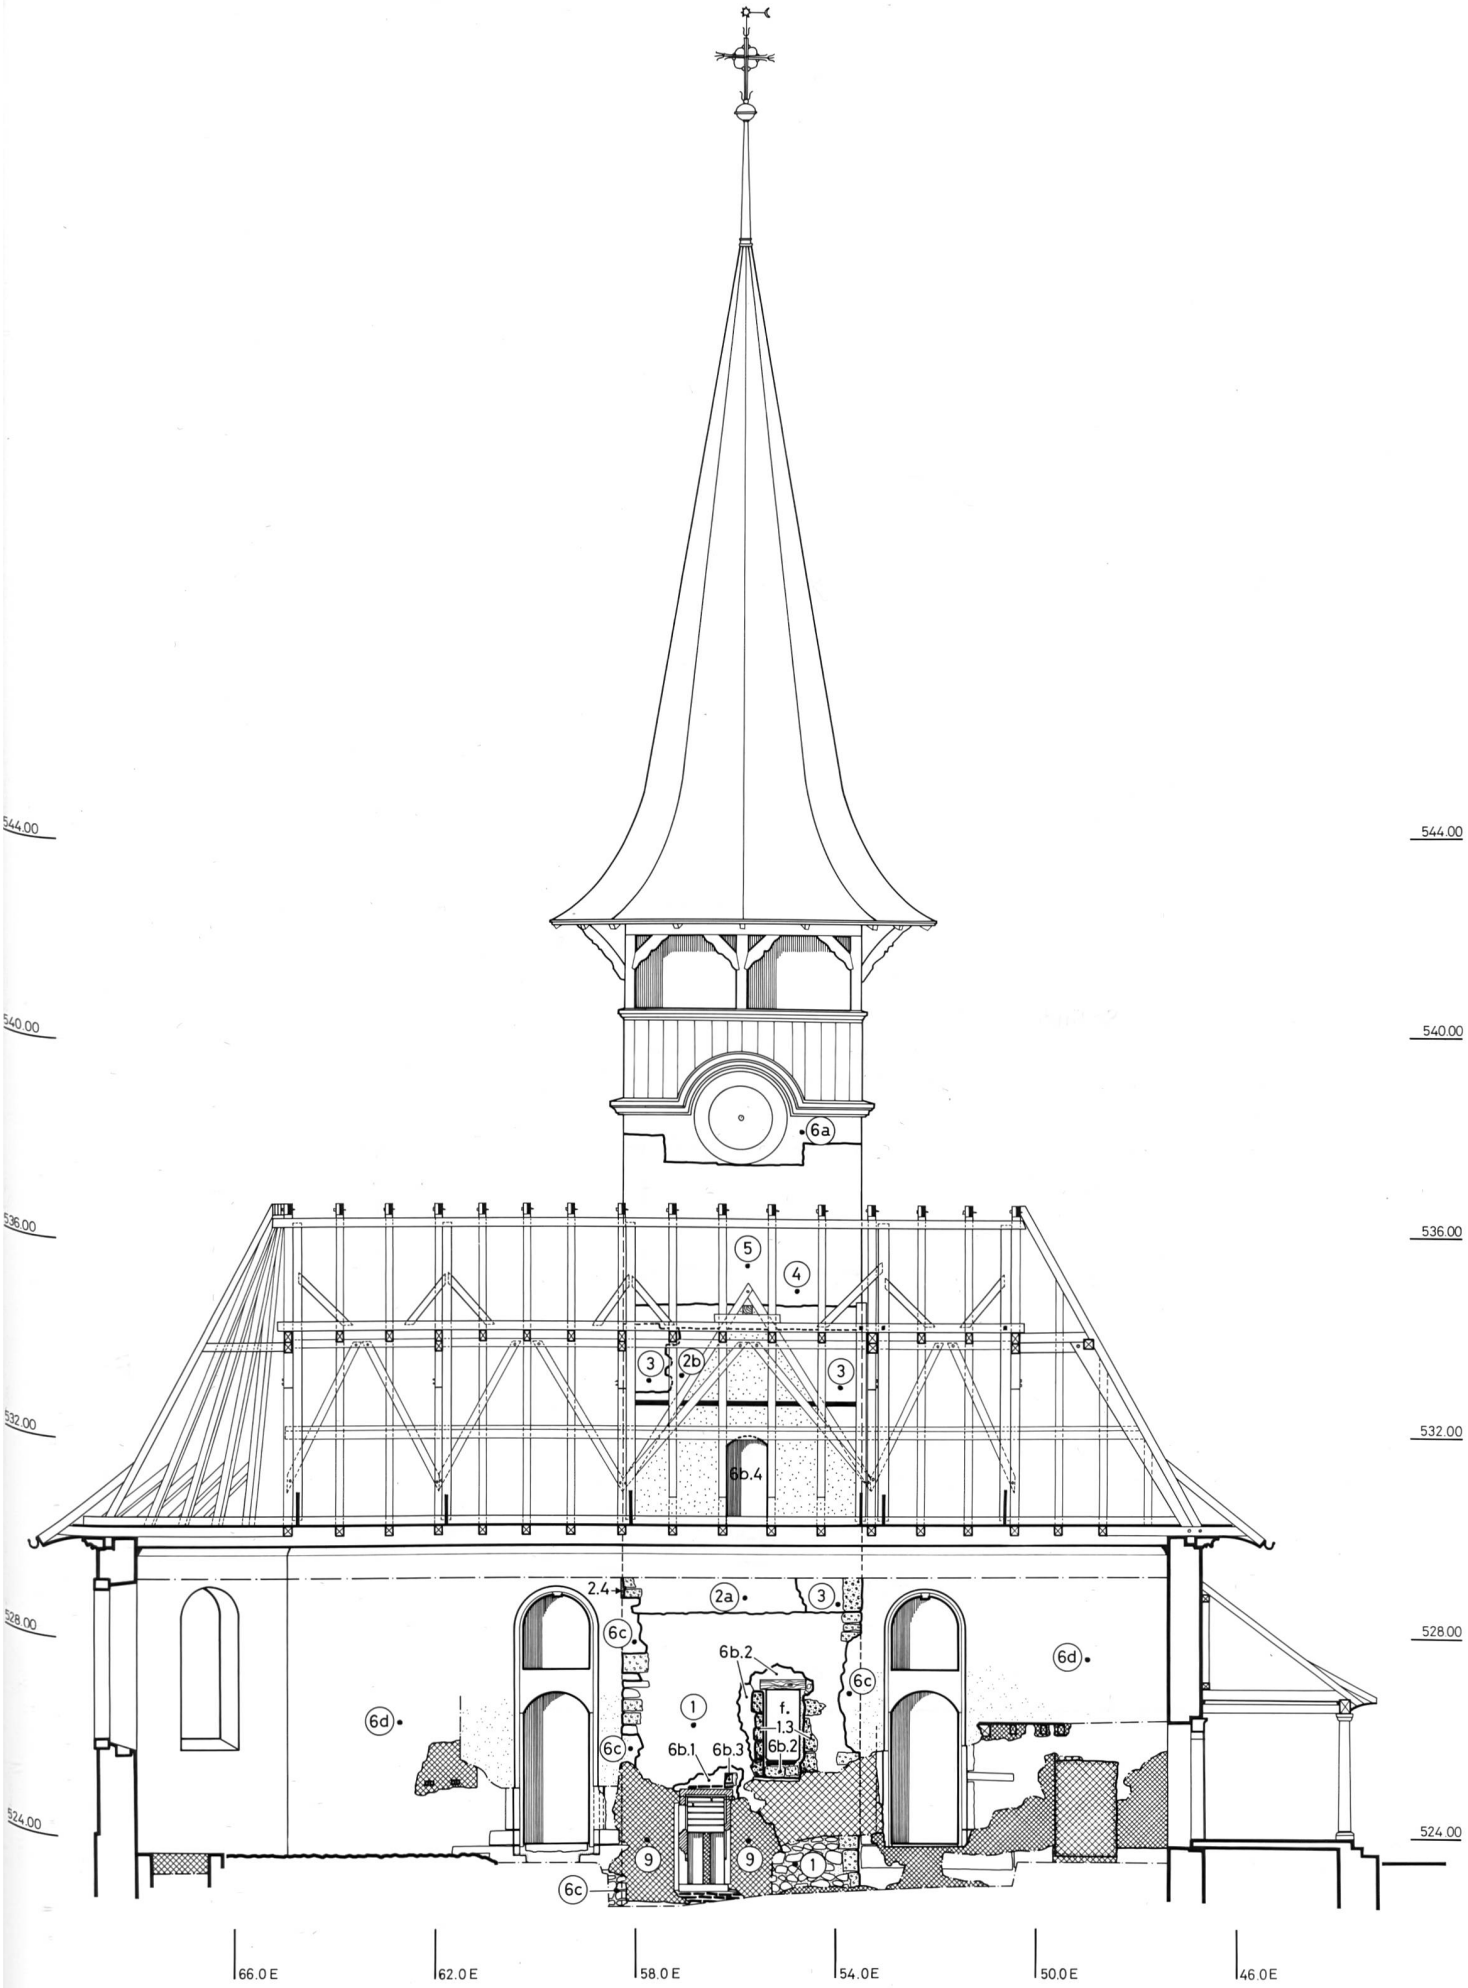
Abb.3: Längsschnitt mit Ansicht an die Südwand des Schiffes und die Nordwand des Turms mit Eintragung der Befundnummern. M. 1:150.

Abb.4: Ansicht an die Südfassade des Turmes. M. 1:150.

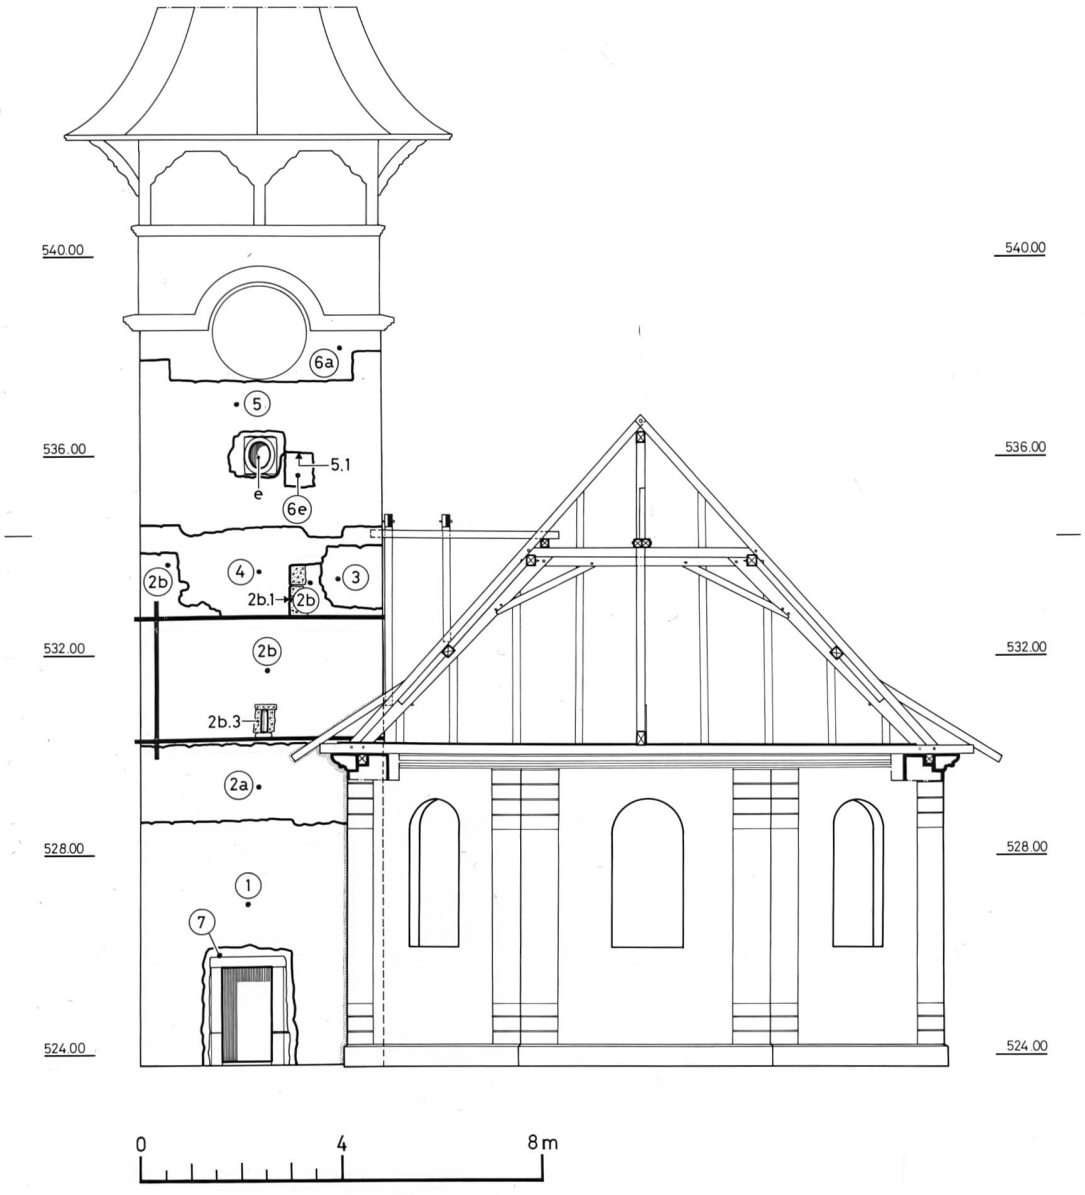
Abb.5: Ansicht an die Ostfassade des Turmes mit Querschnitt durch den Kirchendachstuhl. M. 1:150.

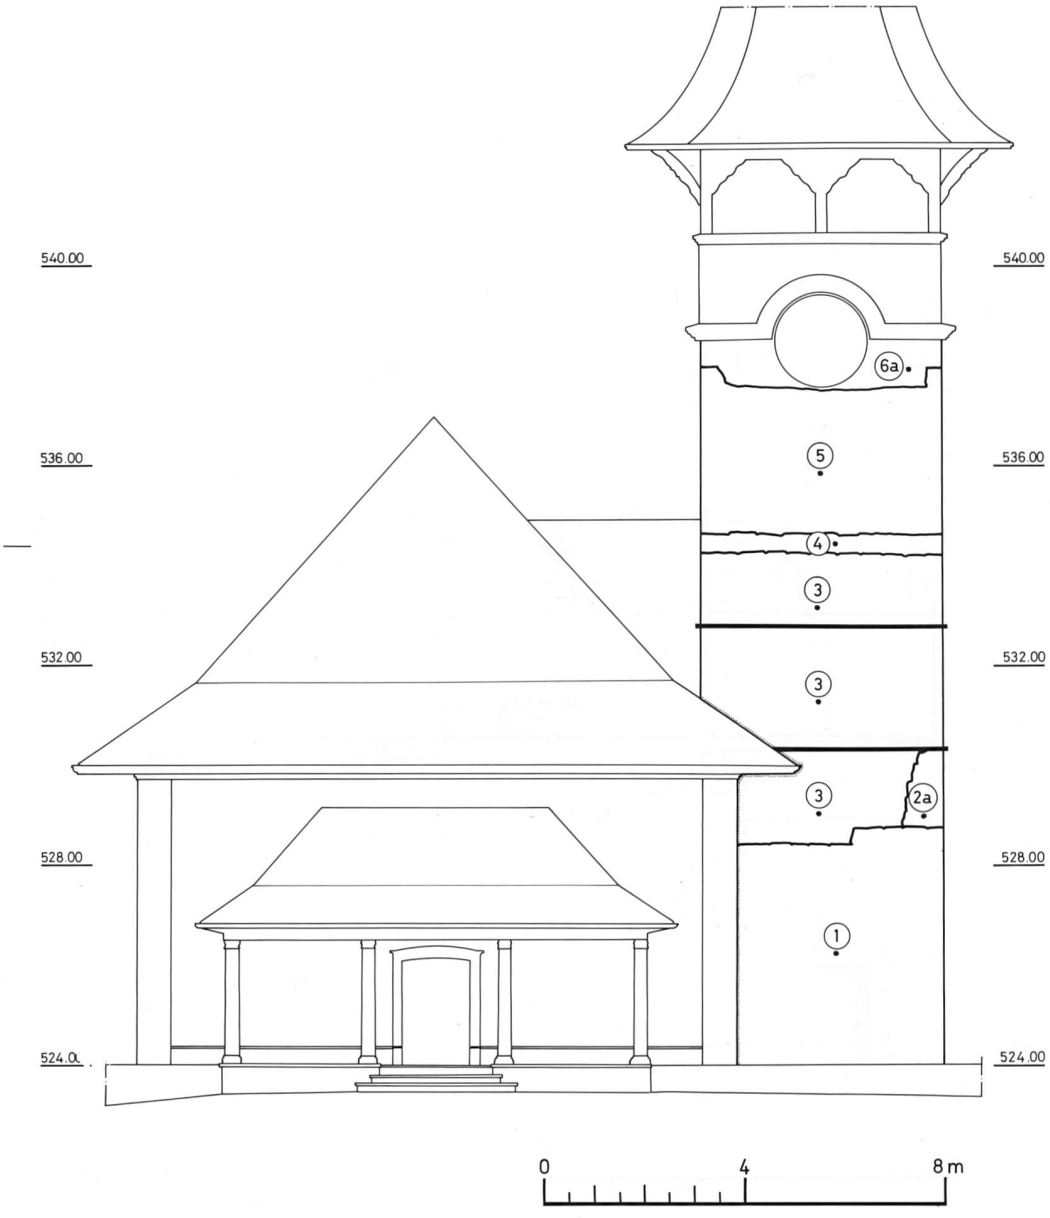
Abb.6: Ansicht an die Westfassade des Turmes. M. 1:150.
