HANS RUDOLF SENNHAUSER

Stans, Pfarrkirche St. Peter

Archäologische Beobachtungen 1979

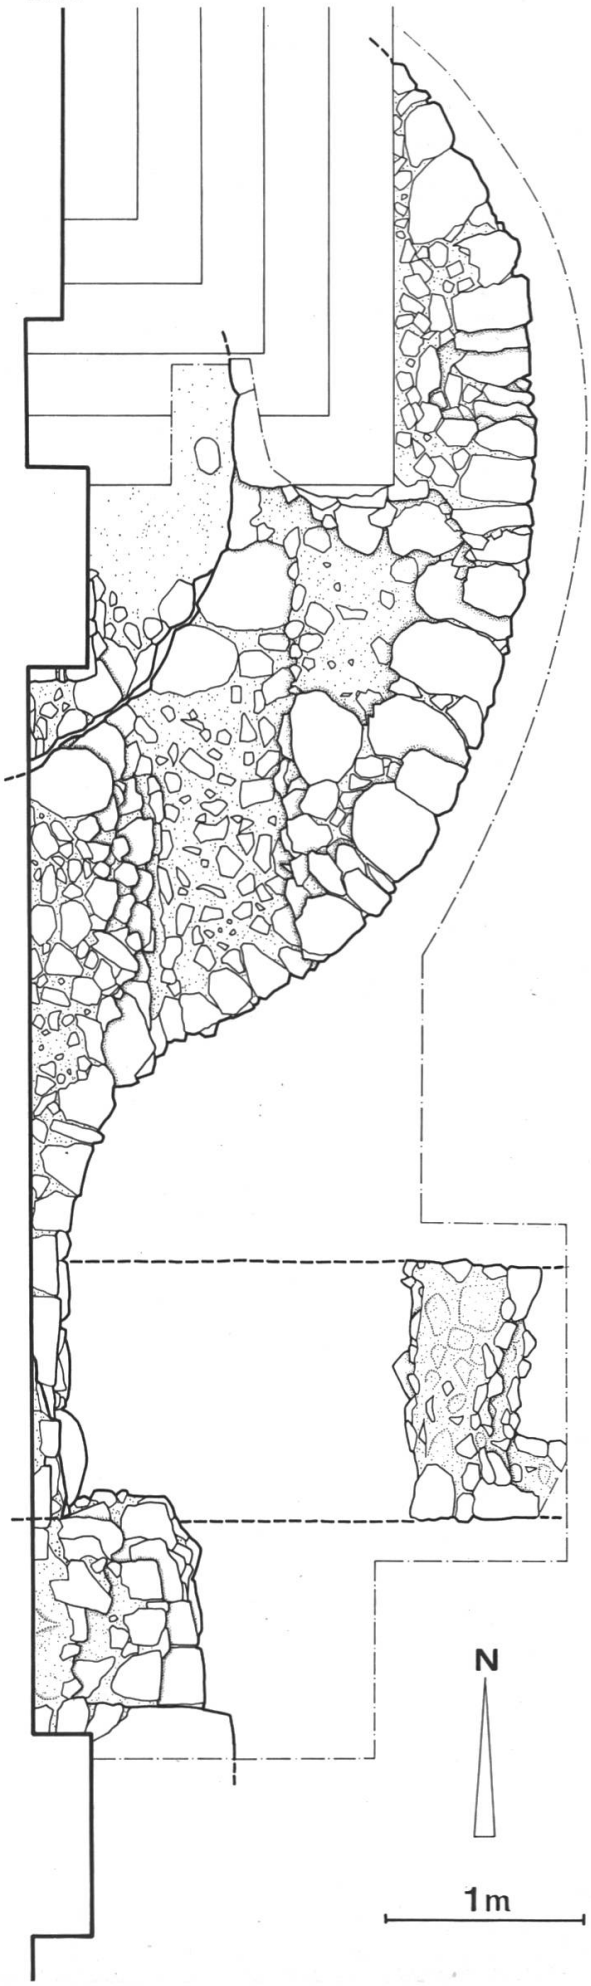
2. Gotische Verlängerung nach Osten. Schon 1964 war in der Verlängerung der nordöstlichen romanischen Kirchenschulter ein Fundamentzug zum Vorschein gekommen, der die Nordmauer des Kirchenschiffes nach Osten verlängert. In Mörtel (bläulicher Sand, hart) und Steinmaterial gleich, trat nun 1979 in der Verlängerung der südlichen Langhausmauer eine analoge Fundamentmauer zutage. — Offenbar ist der romanische Kirchenbau nachträglich, wohl in gotischer Zeit, nach Osten erweitert worden. Ob ein grösseres Chor angebaut wurde, oder ob die Kirche damals umorientiert wurde, die Verlängerung also mit einer neuen Eingangspartie gleichzusetzen ist, können wir vorläufig nicht entscheiden. Zu beachten ist, dass die — sicherlich verzeichnete — Darstellung der Kirche in der Schillingchronik seit Robert Durrer so interpretiert wird, dass das Altarhaus der gotischen Kirche im Westen gelegen hätte. Einen anderen Interpretationsversuch bringt die bisher nicht veröffentlichte Skizze von Joseph Zemp im Eidgen. Archiv für Denkmalpflege in Bern. Zemp versucht hier offenbar, die Darstellung in Diebold Schillings Luzerner Chronik aus dem Anfang des 16. Jahrhunderts wörtlich zu nehmen und zeichnet den heutigen Kirchenturm in der Ecke zwischen dem Schiff und dem (wie das heutige) nach Süden gerichteten gotischen Chor ein. Gegen die älteren Deutungen spricht vorläufig, dass nach den Aussagen von Architekt Arnold Stöckli, unter dessen Leitung der Trockenlegungsgraben angelegt wurde, im Westen der Kirche keine Mauern aufgedeckt wurden.

61. Steingerechter Plan der Mauerbefunde 1979: Romanische Apsis, gotische Verlängerung, ganz unten barockes Fundament.

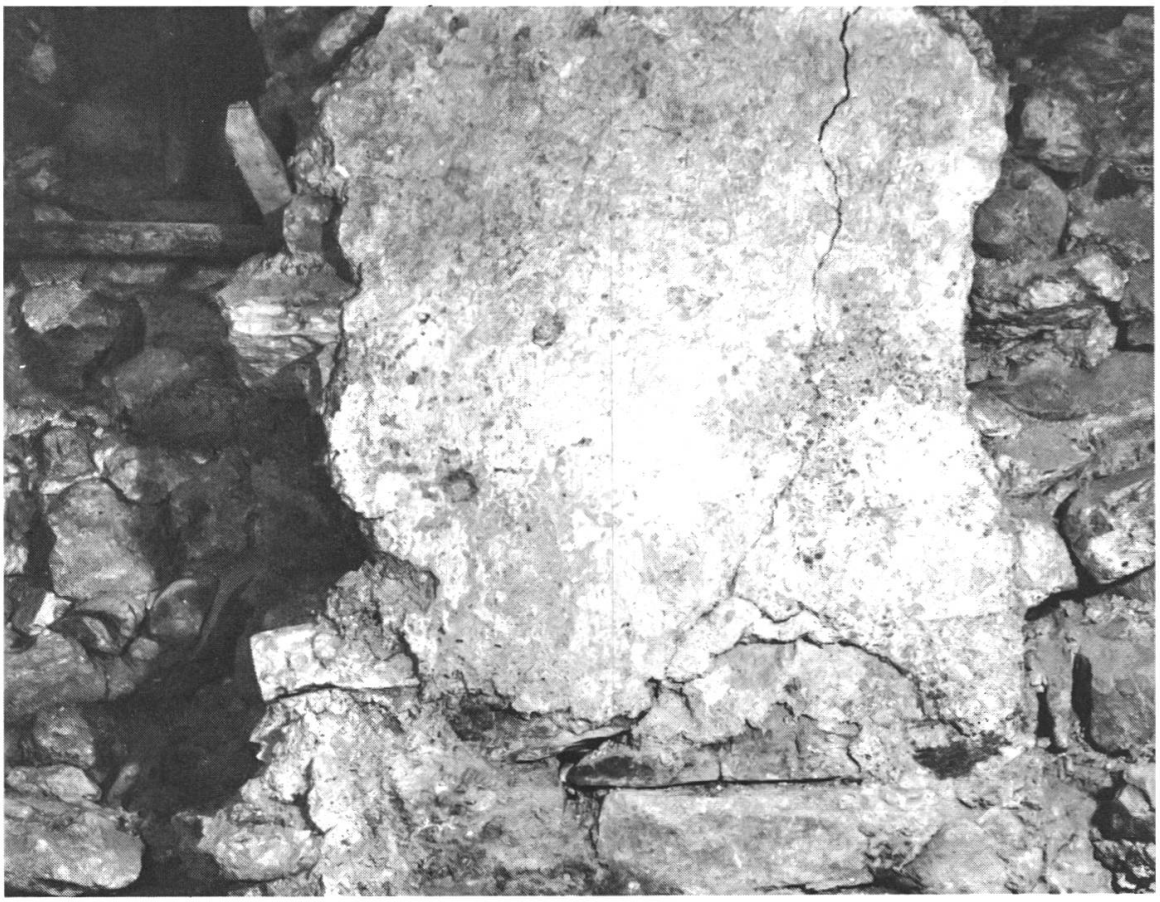
3. Mauerrest einer vorromanischen Kirche. Innerhalb der romanischen Kirche kam 1964 ca. 5.10 m westlich der Aussenkante der nordöstlichen Schulter ein Nord-Süd-verlaufendes Mauerstück von 0.73 m Stärke zum Vorschein, das im Norden beim Bau der romanischen Langhausmauer durchschlagen, aber auch im Süden abgebrochen war. Es war etwa 1.30 m lang, etwa 1.50 m hoch erhalten, und seine Ostseite trug einen glatten Aussenputz, der beim Abbruch des Mauerstückes im Süden den Ansatz einer Ecke nach Osten zeigte: Hier muss die Mauer nach Osten umgebogen haben. Zwischen Maueroberkante und heutigem Kirchenboden war ein kleines Stück eines Mörtelbodens zu sehen, der ca. 0.40 m unter UK des heutigen Kirchenbodens lag, und der zum romanischen Bau gehört haben könnte. — Dieser Mauerrest ist sicher

älter als die romanische Kirche, deren Apsis 1979 aufgedeckt wurde. Er könnte zu einer vorromanischen Kirche gehören und Teil der nordöstlichen Schulter einer kürzeren Kirche gewesen sein, deren Nordmauer wohl durch diejenige der romanischen Kirche ersetzt worden ist.

63. Beidseitig ausgebrochenes Mauerstück einer vorromanischen Kirche mit Aussenputz, Ansicht von Osten. Das Verputzende links biegt um: Hier muss eine nach Osten biegende Mauer angesetzt haben. Der Mauerrest dürfte das Stück einer nordöstlichen Schulter sein, an welcher links ein rechteckiges Altarhaus oder eine halbrunde Apsis ansetzt.

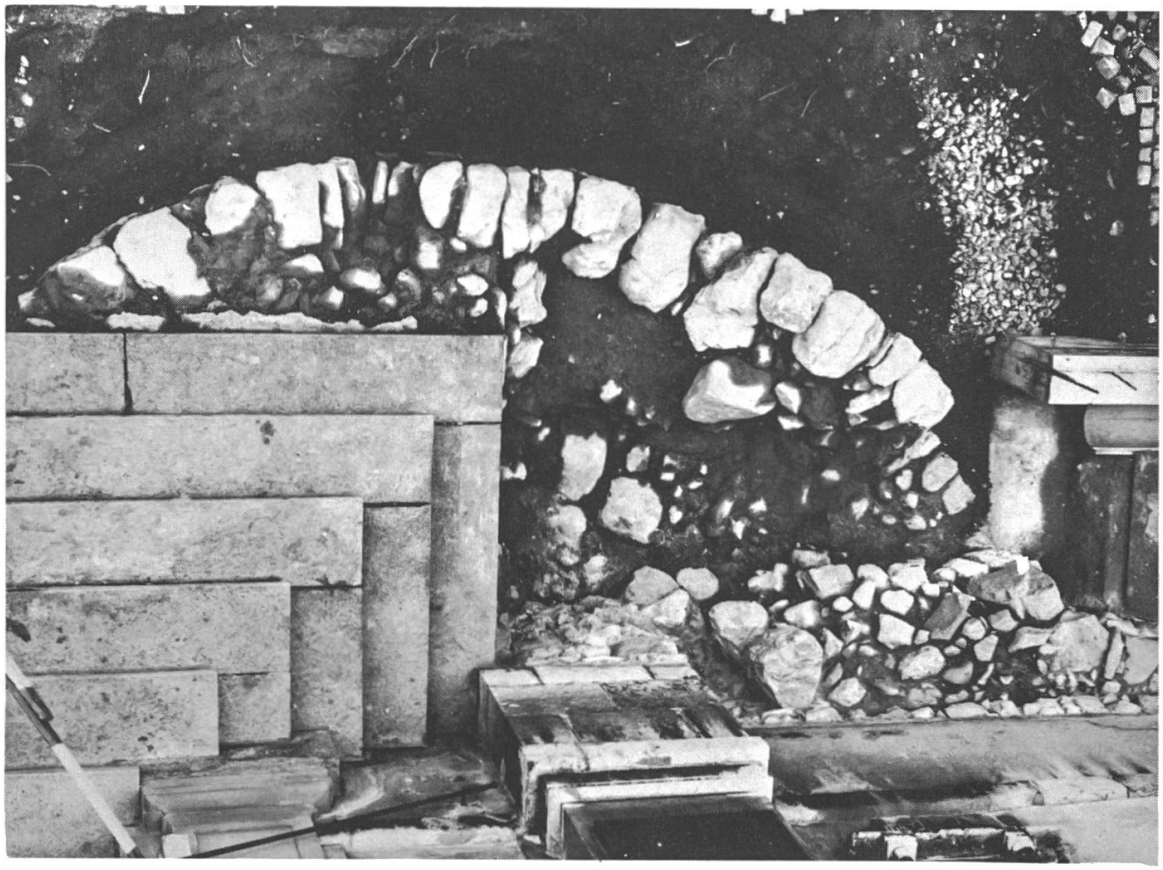
1. Romanische Apsis. Unter der südlichen Hälfte der Treppe vor dem Seiteneingang auf der Ostseite der Kirche verschwindet der flache Bogen einer 1.50 m bis 1.60 m starken Apsis, die beidseits mit groben Lese- und Bruchsteinen verblendet ist und eine Füllung aus kleineren kantigen Steinen enthält. Die Lagen sind mit einem sandigen Mörtel gebunden, der neben Kalkeinschlüssen und kleinen Ziegelsplittern Kiesel bis zu 3 cm Stärke enthält. Nach Süden geht die Apsis weich gerundet in die Schultermauer über, die noch fünf Fundament-Lagen hoch erhalten ist. Die oberste Lage aus plattigen Steinen deutet auf die Grenze zwischen Fundament und Aufgehendem hin. Unmittelbar an die Südostecke der Schulter ist das Fundament einer Lisene des heutigen barocken Baues gemauert. Ist mit diesen Mauerresten etwas mehr als die südliche Hälfte der Ostfront einer romanischen Kirche im Fundament nachgewiesen, so lässt sich nun auch eine Mauerecke deuten, die 1964 aufgedeckt wurde: Es ist die nordöstliche Schulter derselben Kirche in der Ver-

64. Romanische Apsis, Aufsicht. Rechts Treppe vor dem Seiteneingang auf der Ostseite der Pfarrkirche.

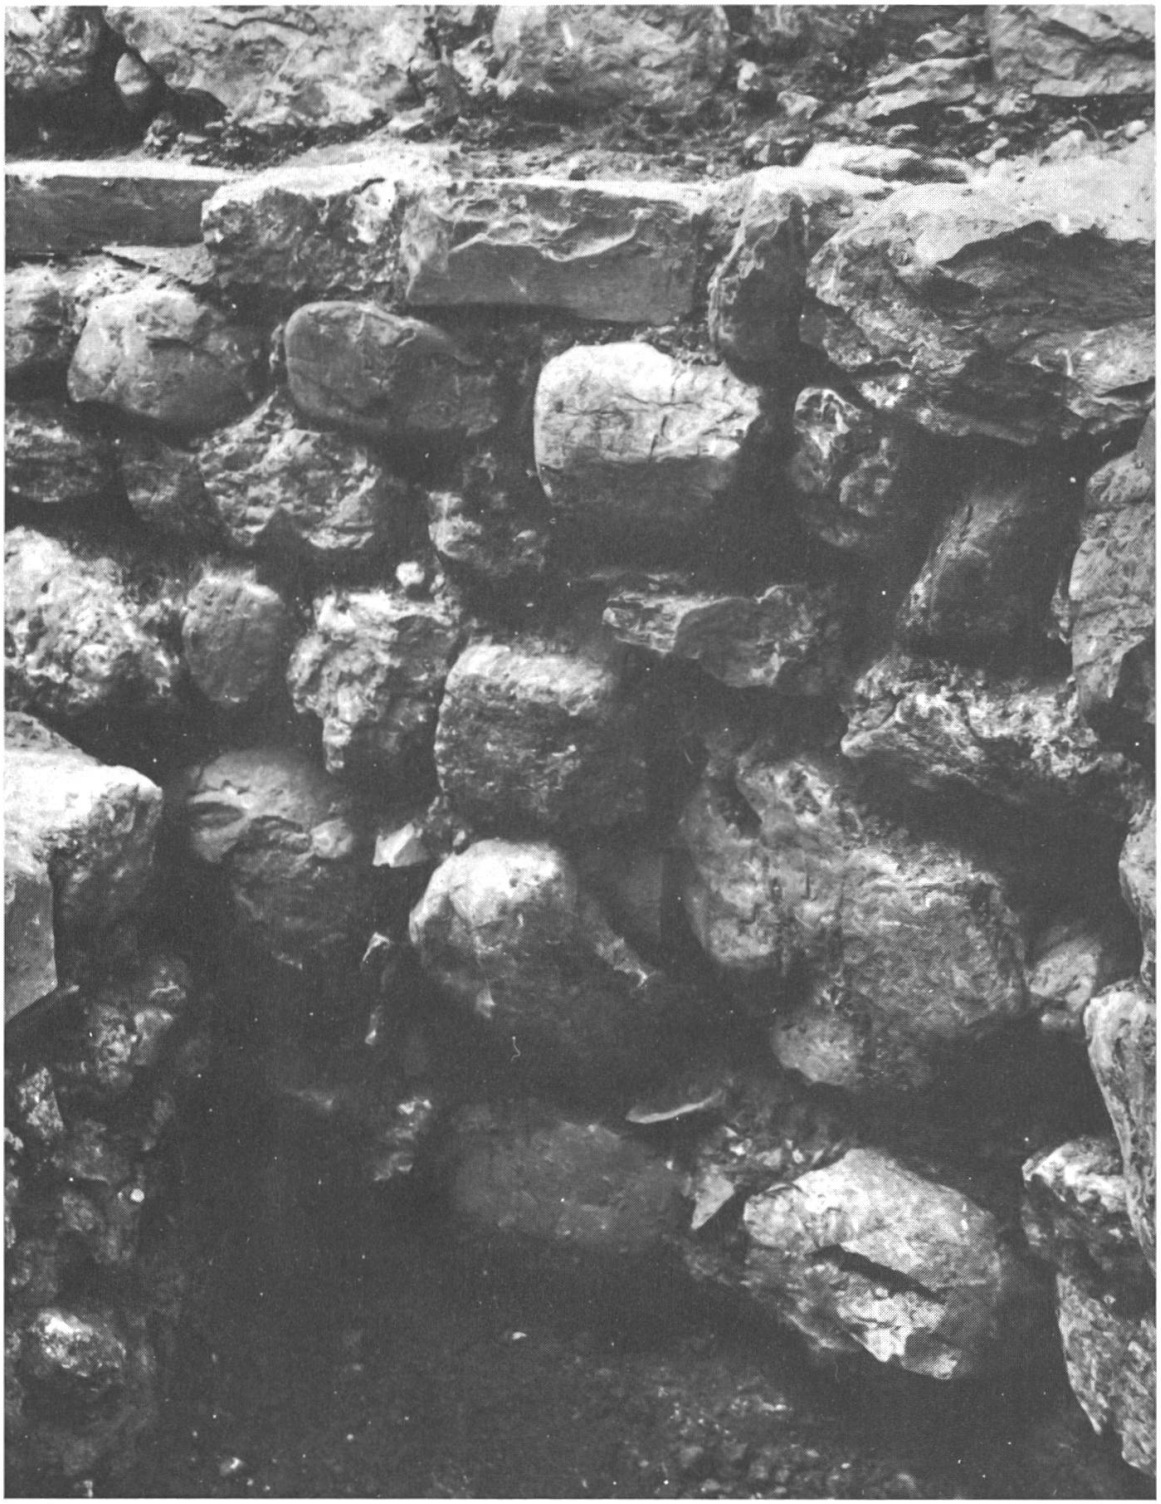
65. Maueransicht. Ansatz der romanischen Apsis an der südöstlichen Schultermauer.
